DESPRENDIMIENTOS DE TIERRA PROVOCADOS POR EL HURACÁN MITCH EN EL SALVADOR: INVENTARIO Y DESCRIPCIÓN DE CARACTERÍSTICAS SELECCIONADAS

Informe elaborado para la Agencia para el Desarrollo Internacional de los EE.UU.

Por: Anthony J. Crone, Rex L. Baum, David J. Lidke, Damon N.D. Sather, Lee-Ann Bradley y Arthur C. Tarr

Reporte de archivo abierto 01-444

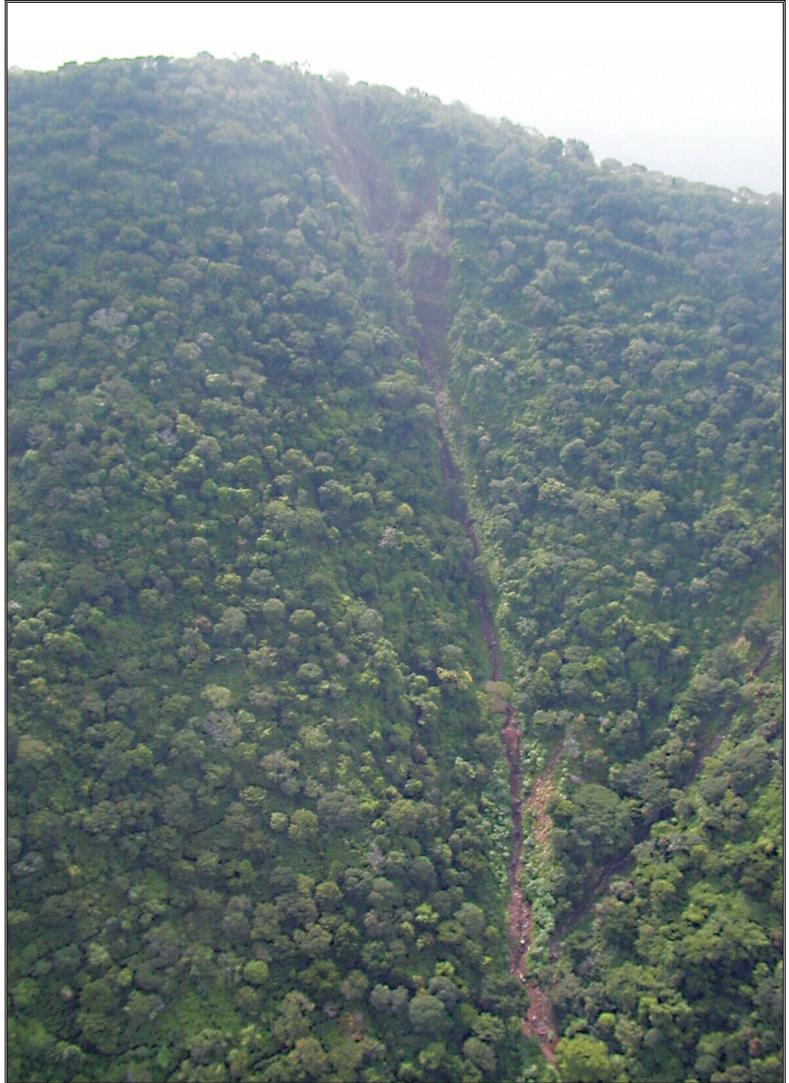
La mayor concentración de desprendimientos de tierra en esta área se localiza precisamente al oeste y al suroeste del Lago de Coatepeque (ilustración 2). La mayoría de estas fallas de pendiente se encuentran al oeste del lago, a lo largo y cerca del flanco este del Volcán Santa Ana O Ilamatepec. Al parecer, todos estos desprendimientos de tierra son fallas superficiales, y sólo unos cuantos de ellos dieron origen a canales de flujo de escombros con depósitos visibles en sus bases. Aunque algunos de los desprendimientos de tierra dañaron caminos locales, ninguno de ellos produjo daños evidentes a viviendas ni a infraestructura. El desprendimiento de tierra más cercano a un centro de población es el que se puede observar en el flanco oeste de Cerro Pacho, justo al este del pueblo de San Juan Las Minas El Chorizo (no aparece en el mapa de escala 1:50,000). Tanto las fotografías aéreas, como el reconocimiento de campo de este desprendimiento de tierra indican que se trata de una falla de pendiente superficial que produce modestos depósitos en la base de la pendiente durante tormentas de importancia; al parecer, no representa una amenaza significativa para el poblado cercano. Mediante el reconocimiento aéreo de la región, al sur y oeste del Lago de Coatepeque se descubrieron numerosos desprendimientos de tierra que se originaron después del paso del huracán Mitch. Posiblemente fueron causados por los sismos del 13 de enero y 13 de febrero (ilustración 4).

Figura 4. Vista de uno de los desprendimientos de tierra ocurridos recientemente en el área que se encuentra al sur y el oeste del Lago de Coatepeque. Estos recientes desprendimientos son posteriores a la fotografía aérea de enero de 1999 y es posible que hayan sido provocados por el sismo del 13 de enero, o por el del 13 de febrero.

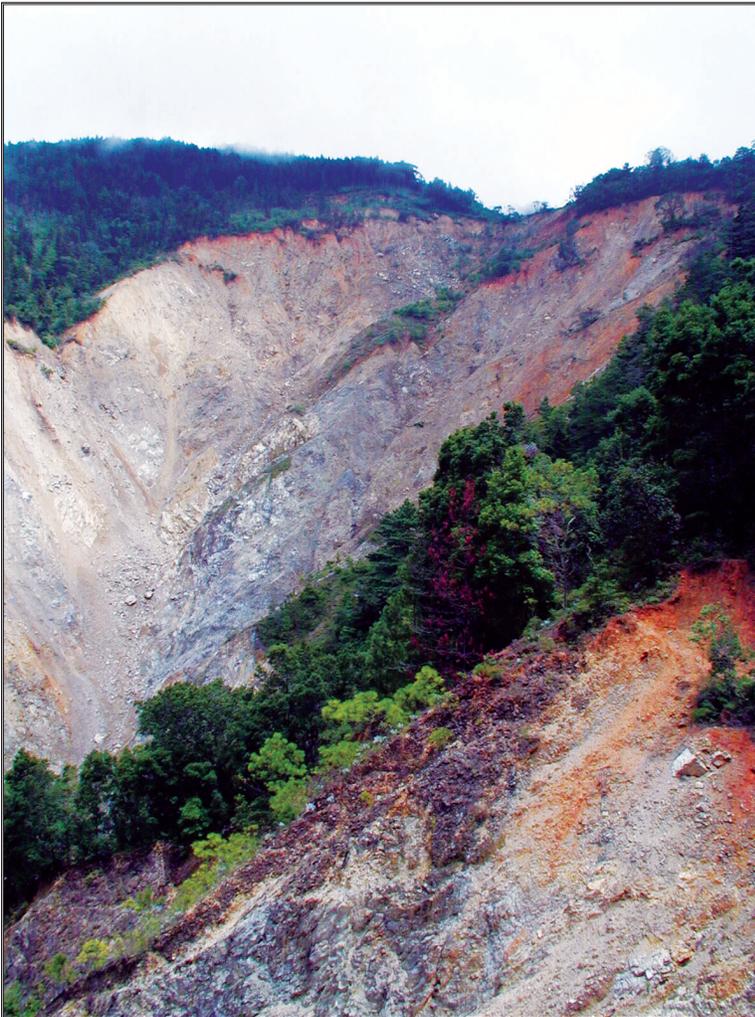
Aunque antes del paso del huracán el desprendimiento de tierra Zompopera ya estaba activo, la tormenta ocasionó una falla en los bloques de la parte superior del desprendimiento y depositó grandes volúmenes de sedimento en el valle contiguo de Río La Palma o Los Pozos. Este sedimento se desplazó inicialmente hacia el valle como un desprendimiento de tierra y flujo de escombros; sin embargo, más adelante corriente abajo los depósitos del desprendimiento se reconvirtieron en depósitos fluviales. Los depósitos frescos de esta mezcla de sedimentos fluviales y de desprendimiento se extendieron hasta 6 o 7 km valle abajo, más allá del pueblo de La Palma y del puente de la Carretera CA-4. En el puente de la carretera, el cual se encuentra a 6 km del desprendimiento, estos depósitos contienen cantos rodados de más de 2 m de diámetro.

La tormenta provocó también un significativo retroceso de la grieta, en la punta del desprendimiento de tierra, lo que ocasionó la destrucción de un camino por el que se llegaba a la campiña cercana. El camino se volvió a abrir temporalmente. Sin embargo, los inestables bloques de la parte superior del desprendimiento continuarán desplomándose y acabarán por destruir el camino temporal.

Estos continuos desplomes son motivo de preocupación. Muchos de los bloques inestables de la parte superior del desprendimiento de tierra tienen un volumen de miles de metros cúbicos. El desplome simultáneo de muchos de estos bloques podría dar lugar en el Río La Palma o Los Pozos a una presa por efecto de los desprendimientos. Si el tamaño de la presa es suficientemente grande, se formaría rápidamente un lago detrás de la

presa. Una catastrófica falla de ésta podría liberar un importante flujo en dirección al valle. Un flujo como éste podría llegar a la Palma en cuestión de minutos. Si su volumen es suficiente podría inundar parte del pueblo. Afortunadamente el pueblo está de 5 a 10 m por arriba del canal del río. Sin embargo, una inundación de dimensiones catastróficas pondría en riesgo a varias partes del pueblo.

Figura 5. Vista nordeste de la parte superior del desprendimiento de tierra El Zompopera. El desplome de bloques inestables de la parte superior del desprendimiento de tierra destruyó una carretera, en la cresta de la cordillera. En la parte superior del desprendimiento quedaron muchos bloques inestables. El catastrófico desplome de estos bloques podría embalsar el Río La Palma, al fondo del valle.

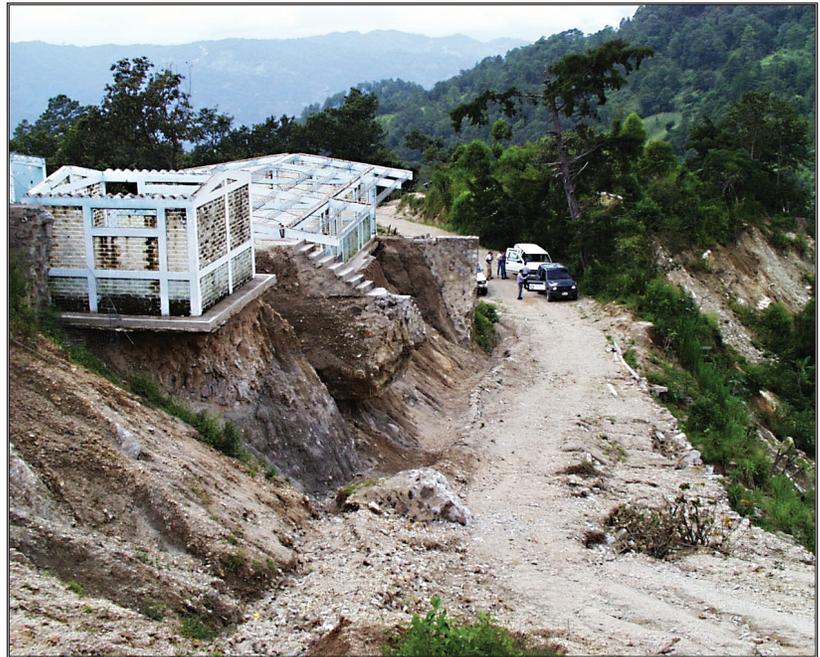
Figura 6. Vista del desprendimiento de tierra El Pinar y de la escuela abandonada. Se regularizó la pendiente de un nuevo camino que pasa por la punta del desprendimiento de tierra, el cual se deslizó hacia el valle del Río La Palma o Las Pozos, a la derecha. Es muy probable que los futuros desplazamientos del desprendimiento de tierra destruyan este nuevo camino.

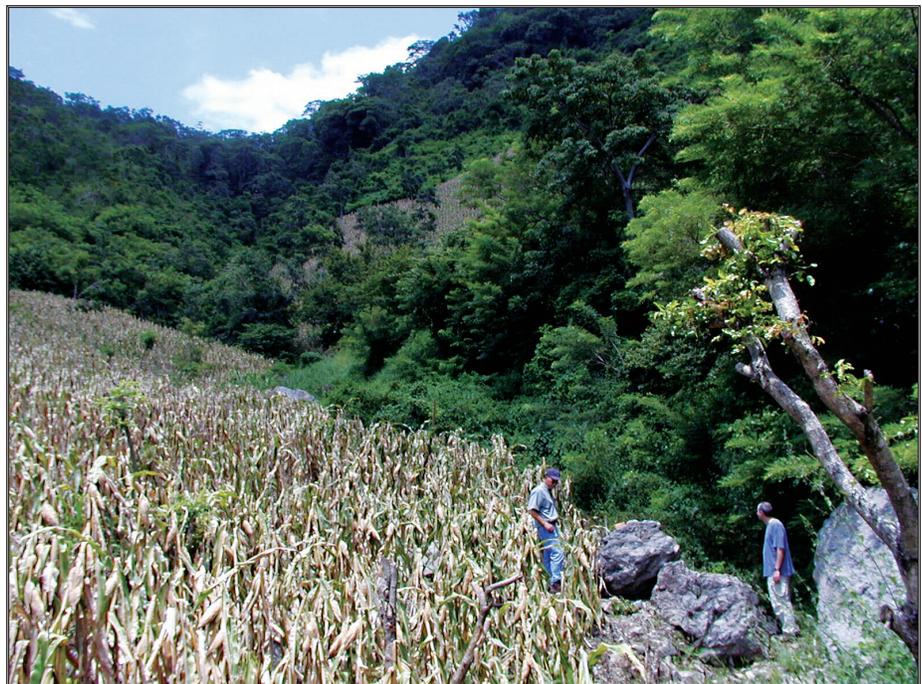
Figura 7. Vista del canal del flujo de escombros occidental y área fuente, en Cerro El Coyote. El área fuente del flujo se localiza en la cordillera, en la parte superior izquierda de la fotografía. La persona de la izquierda está sobre el dique del flujo de escombros, el cual se eleva de 3 a 4 m por arriba del fondo del canal. Nótese el canto rodado de 2 m de diámetro (abajo a la derecha) que fue transportado por este pequeño pero potente flujo de escombros.

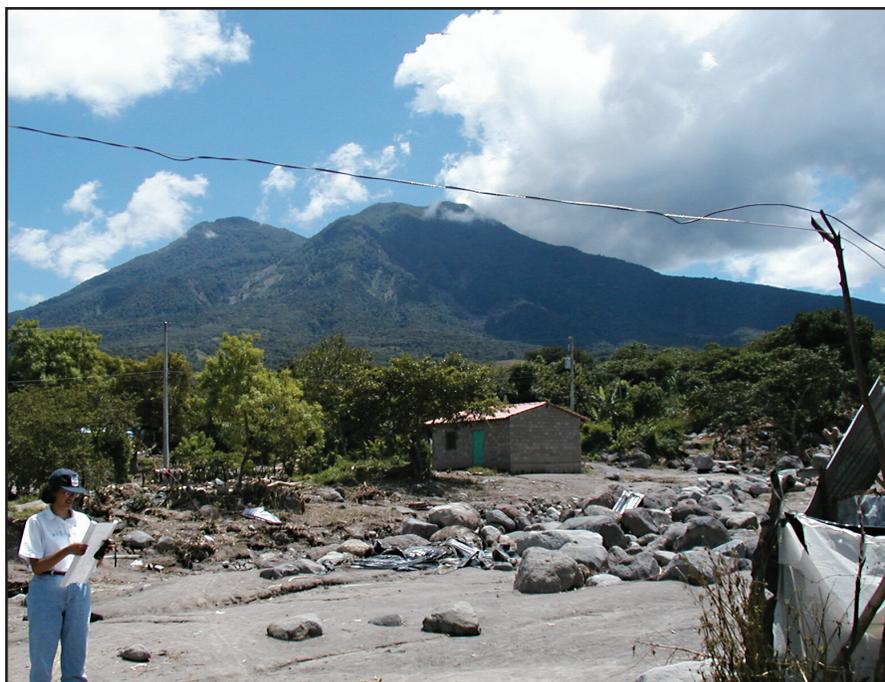
Figura 8. Vista del pueblo de Guadalupe, que resultó afectado por un flujo de escombros el 15 de septiembre de 2001. Los refugios temporales que aparecen al frente a la derecha fueron barridos por el flujo de escombros; éste se originó en las pendientes occidentales del Volcán de San Vicente, el cual se puede apreciar al fondo.

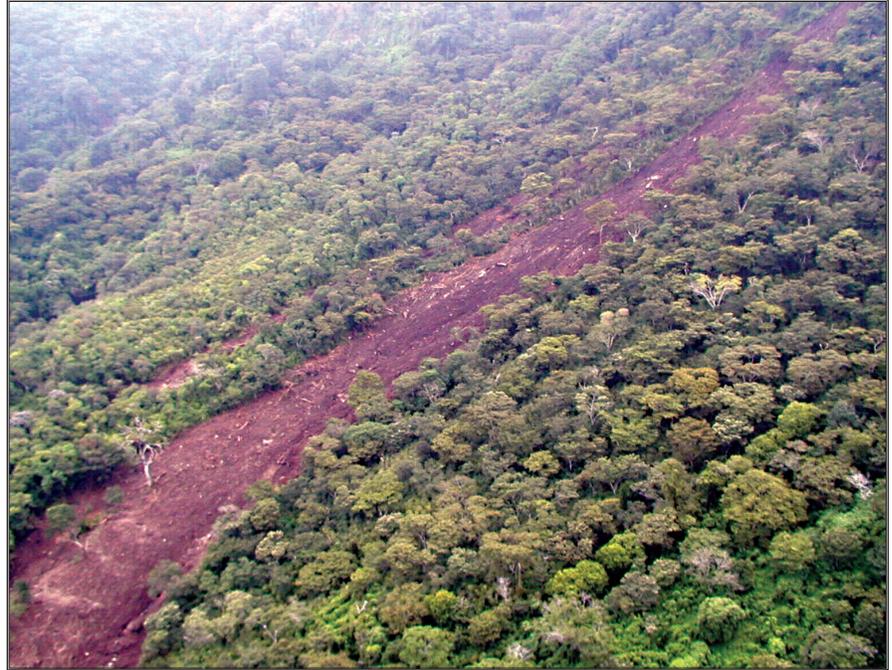
Figura 9. Vista aérea oblicua del área de la fuente principal del flujo de escombros, producido el 15 de septiembre de 2001 en el Volcán de San Vicente. Otros desprendimientos de tierra más pequeños que se produjeron en los bancos del canal y que se desplazaron pendiente abajo,

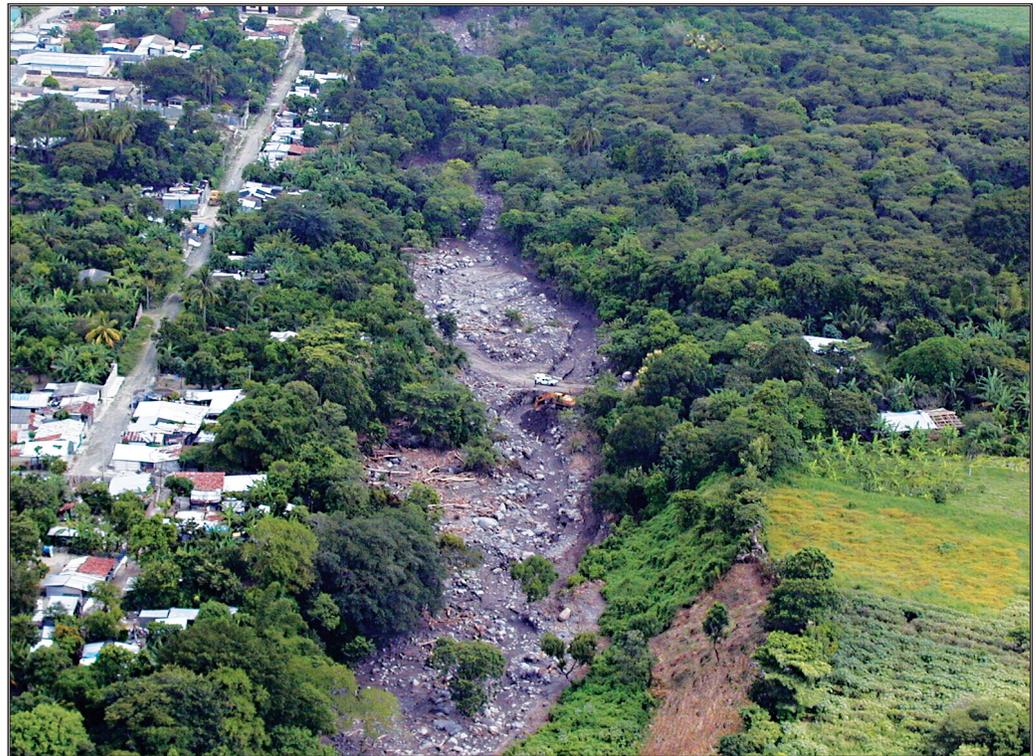
Figura 10. Vista aérea oblicua del flujo de escombros de la parte nordeste del pueblo de Guadalupe, ocurrido el 15 de septiembre de 2001. Muchos de los grandes cantos rodados del canal fueron transportados por el flujo de escombros.

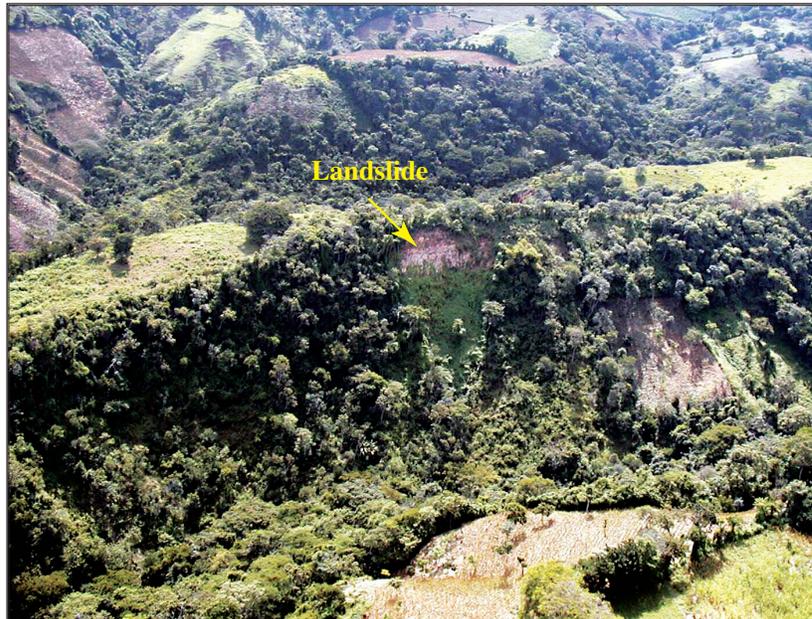
Figura 11. Grieta de un desprendimiento de tierra superficial cubierta parcialmente con vegetación, en el área ubicada al oeste de San Lorenzo. Durante el paso del huracán Mitch en esta área se produjeron docenas de pequeños desprendimientos de tierra superficiales similares a éste; sin embargo, fueron pocos los que ocasionaron daños de consideración.

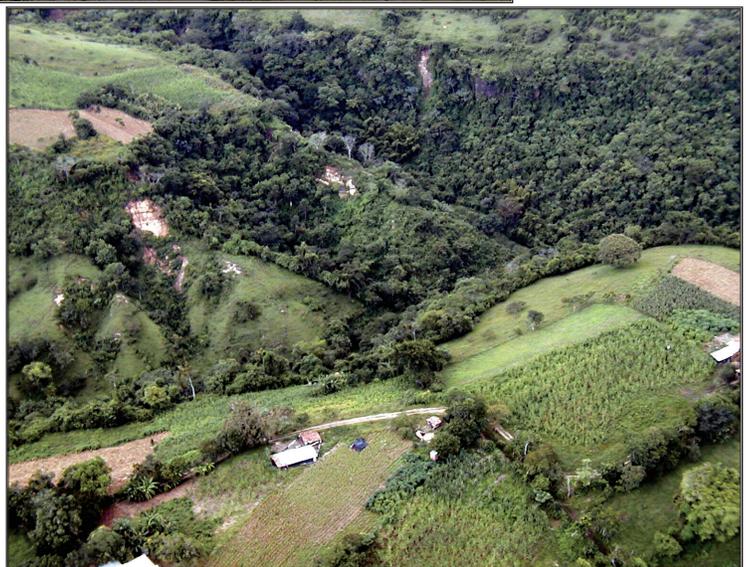
arroyos intermitentes. Se produjeron desprendimientos similares en el área a raíz del sismo del 13 de febrero de 2001 (figura 12). Estos desprendimientos siguen representando un riesgo menor para viviendas y caminos ubicados en la cima de las pendientes, dado que las grietas frontales de los desprendimientos continúan retirándose. Afortunadamente, son pocas las viviendas que están construidas en las laderas o en la base de los cañones, que es donde existe un riesgo considerable de que se produzcan desprendimientos.

Figura 12. Grietas de los desprendimientos de tierra provocados por el sismo del 13 de febrero de 2001, al oeste de San Lorenzo. Al igual que los desprendimientos de tierra provocados por el huracán Mitch, fueron pocos los daños de gravedad provocados por estos desprendimientos; sin embargo los continuos desprendimientos que se han presentado indican que estas pendientes son muy susceptibles a los desprendimientos de tierra.

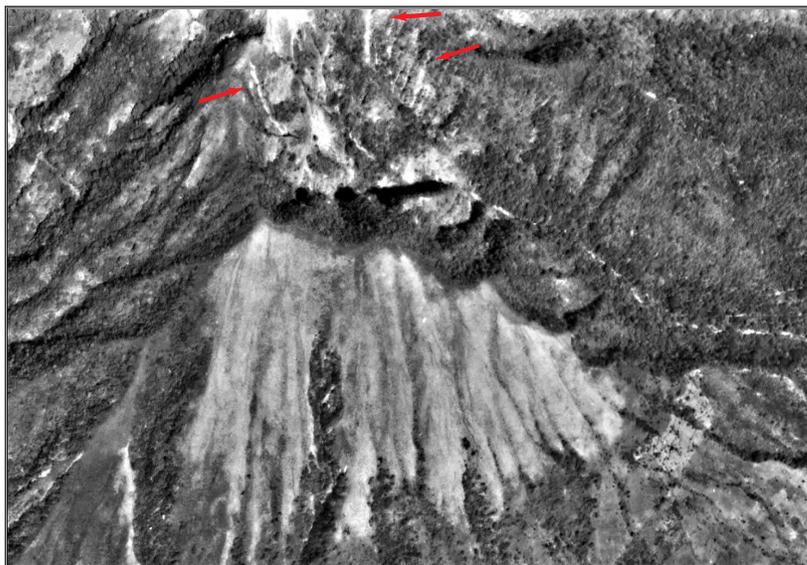
Figura 13. Parte de la fotografía aérea vertical (USGS R2 L2 F1) en la que se pueden apreciar flujos de escombros recientes (véanse las flechas) en el Volcán de Usulután. No fue posible cartografiar estos desprendimientos al no contar con toda la cobertura fotográfica de la cima del volcán.

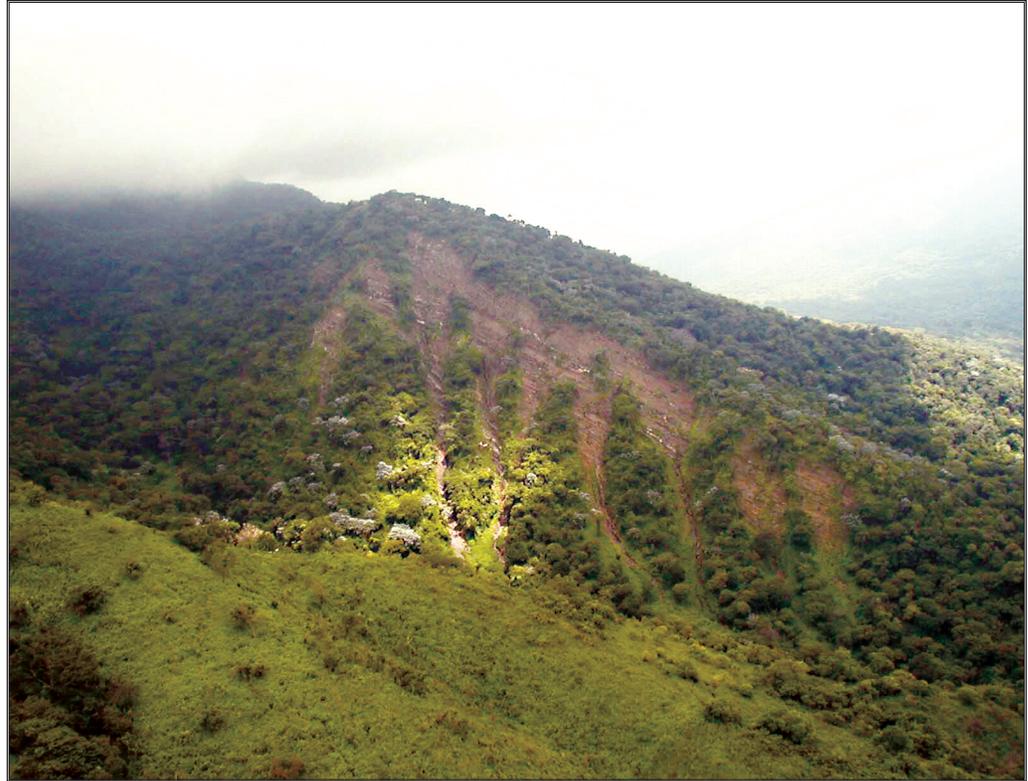
Figura 14. Grietas de los desprendimientos de tierra del Volcán de Usulután ocasionados por el sismo del 13 de febrero de 2001. En el volcán se produjeron numerosos desprendimientos como éste como consecuencia de las intensas sacudidas. En los próximos años, la erosión del volcán producirá grandes cantidades de sedimento que se depositarán en las áreas circundantes.

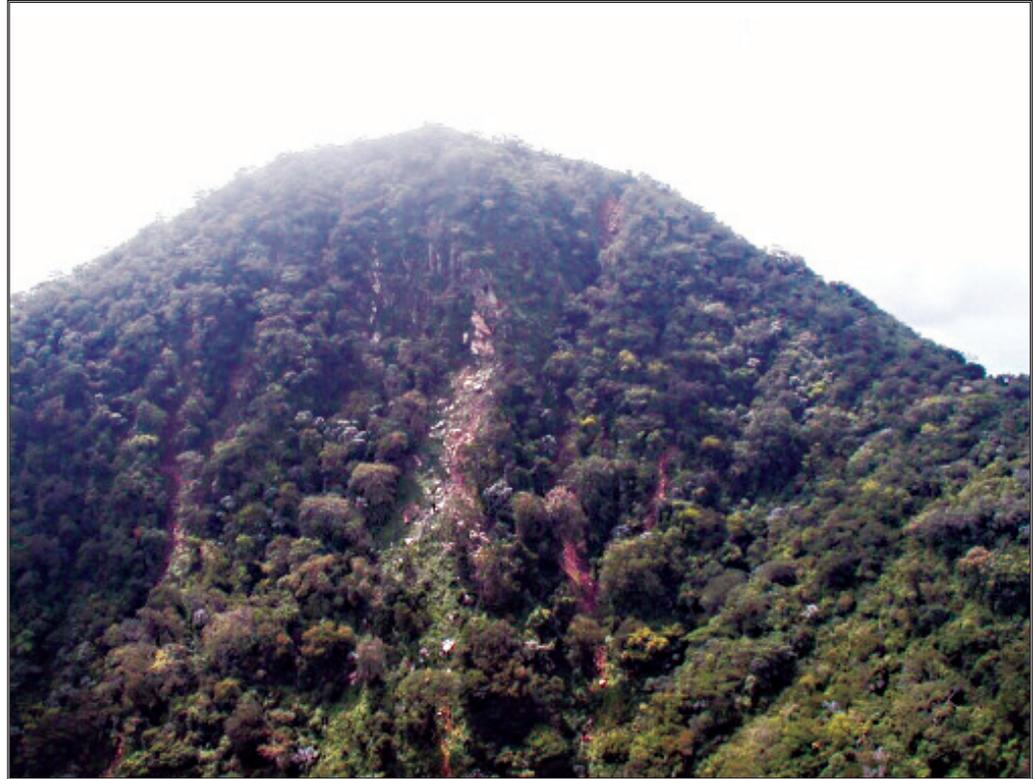
Dos desprendimientos de tierra que se produjeron al interior del borde del cráter del Cerro El Taburete son al parecer desprendimientos de tierra superficiales de coluvión y del residuo erosionado de roca volcánica (ilustración 10). El más largo de estos desprendimientos tiene unos 200 m de longitud y se originó en el borde del cráter; el segundo tiene unos 80 m de longitud y se inició en la parte media de las paredes del cráter. En el campo pudimos observar varios desprendimientos de tierra dentro del borde del cráter, así como en la parte externa del volcán. Estos desprendimientos se activaron por el sismo del 13 de febrero de 2001 (figura 15).

Figura 15.
Desprendimientos de tierra al interior del cráter del Cerro el Taburete, posiblemente causados por el sismo del 13 de febrero de 2001. A consecuencia del sismo se produjeron desprendimientos de tierra similares, tanto en este volcán como en volcanes cercanos. Es probable que los desprendimientos de tierra superficiales de esta área ocasionados por el huracán Mitch hayan sido muy similares.

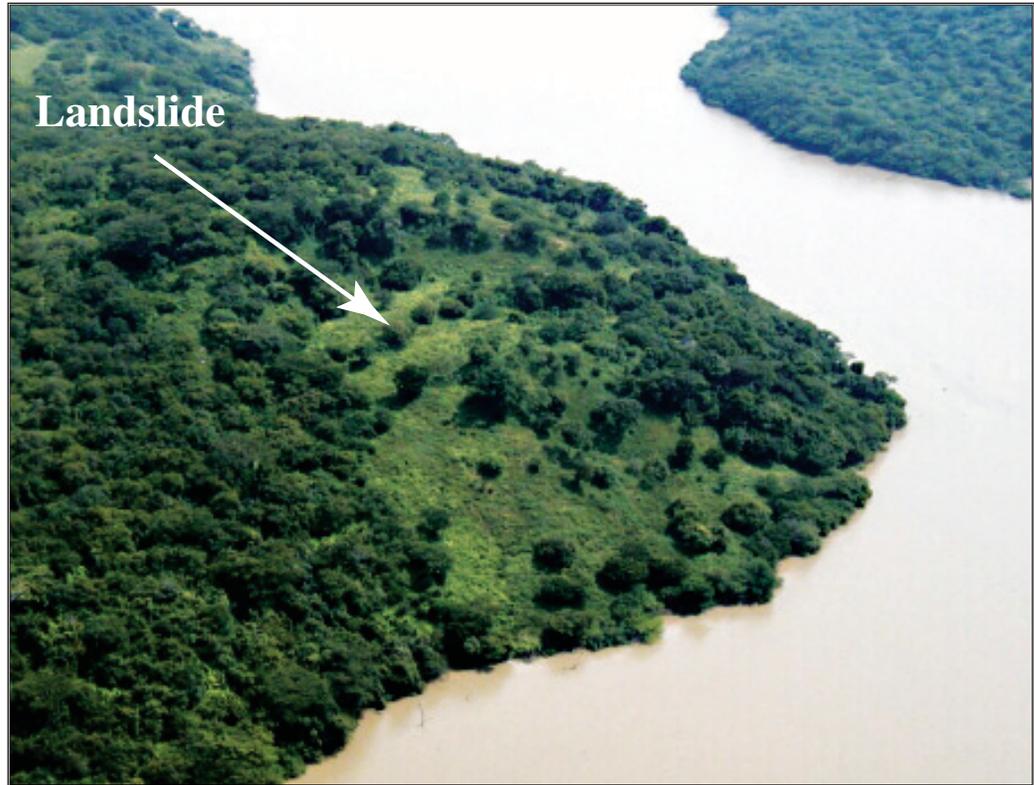
Figura 16. Gran desprendimiento de tierra inactivo previo al huracán, en la ribera del Embalse 15 de septiembre. En caso de reactivarse, un desprendimiento de tierra como éste podría bloquear parcialmente la presa; sin embargo está lo bastante corriente arriba de la presa como para no interferir con el funcionamiento de la presa o el de las instalaciones hidroeléctricas.

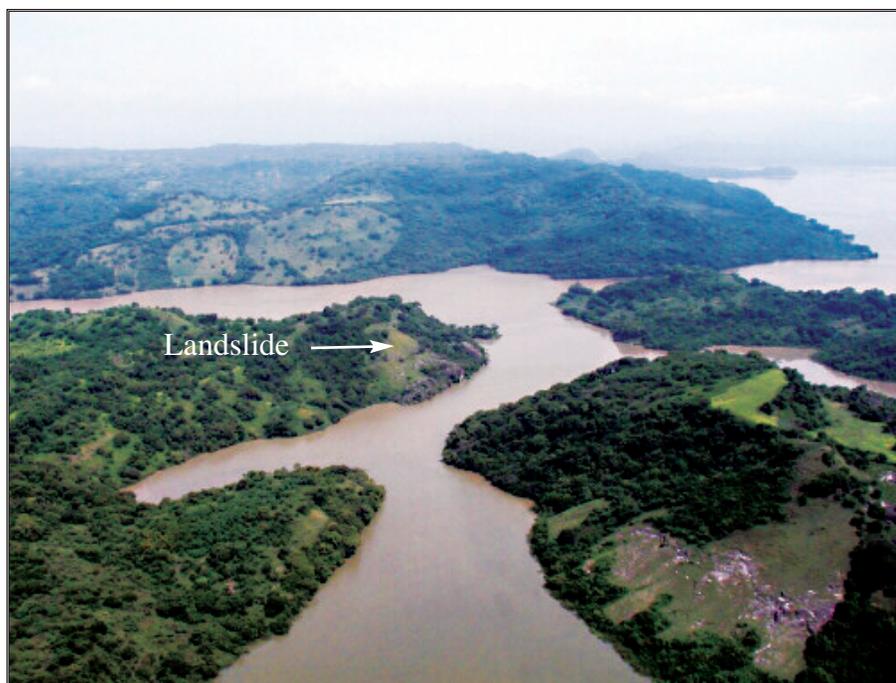
Figura 17. Desprendimiento de tierra superficial en la ribera del Embalse 15 de septiembre. Cuando se tomó esta fotografía en septiembre de 2001, la grieta estaba casi totalmente cubierta de vegetación.

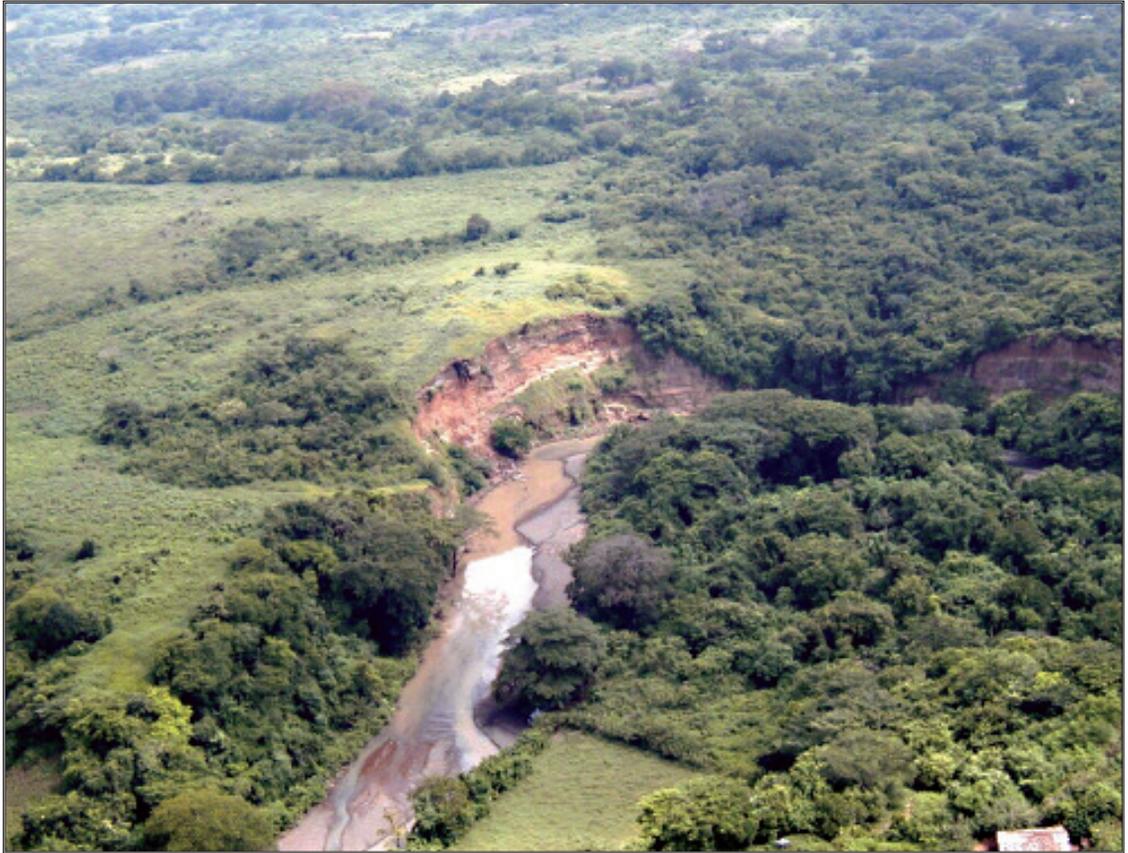
Figura 18. Falla en la ribera del Río Gualcho, unos 4 km corriente arriba del Embalse 15 de Septiembre. Es probable que esta falla y otras similares producidas a lo largo del Río Gualcho hayan sido producto de la acelerada erosión ocasionada por el gran caudal provocado por el huracán Mitch.

las, ya sea por volcadura o por depresión (figura 18). Es muy probable que la falla de la ribera en estos sitios ya estuviera presente antes del paso del huracán Mitch; sin embargo, muchas de las grietas y depósitos son bastante recientes. Es posible que el aumento del caudal del Río Gualcho durante el paso del huracán Mitch haya acelerado estas fallas.
