MINISTERIO DE  
MEDIO AMBIENTE

# Amenaza por Erosión Costera

## PROGRESIVO DETERIORO DEL LITORAL

**Dirección General del Observatorio de  
Amenazas y Recursos Naturales**

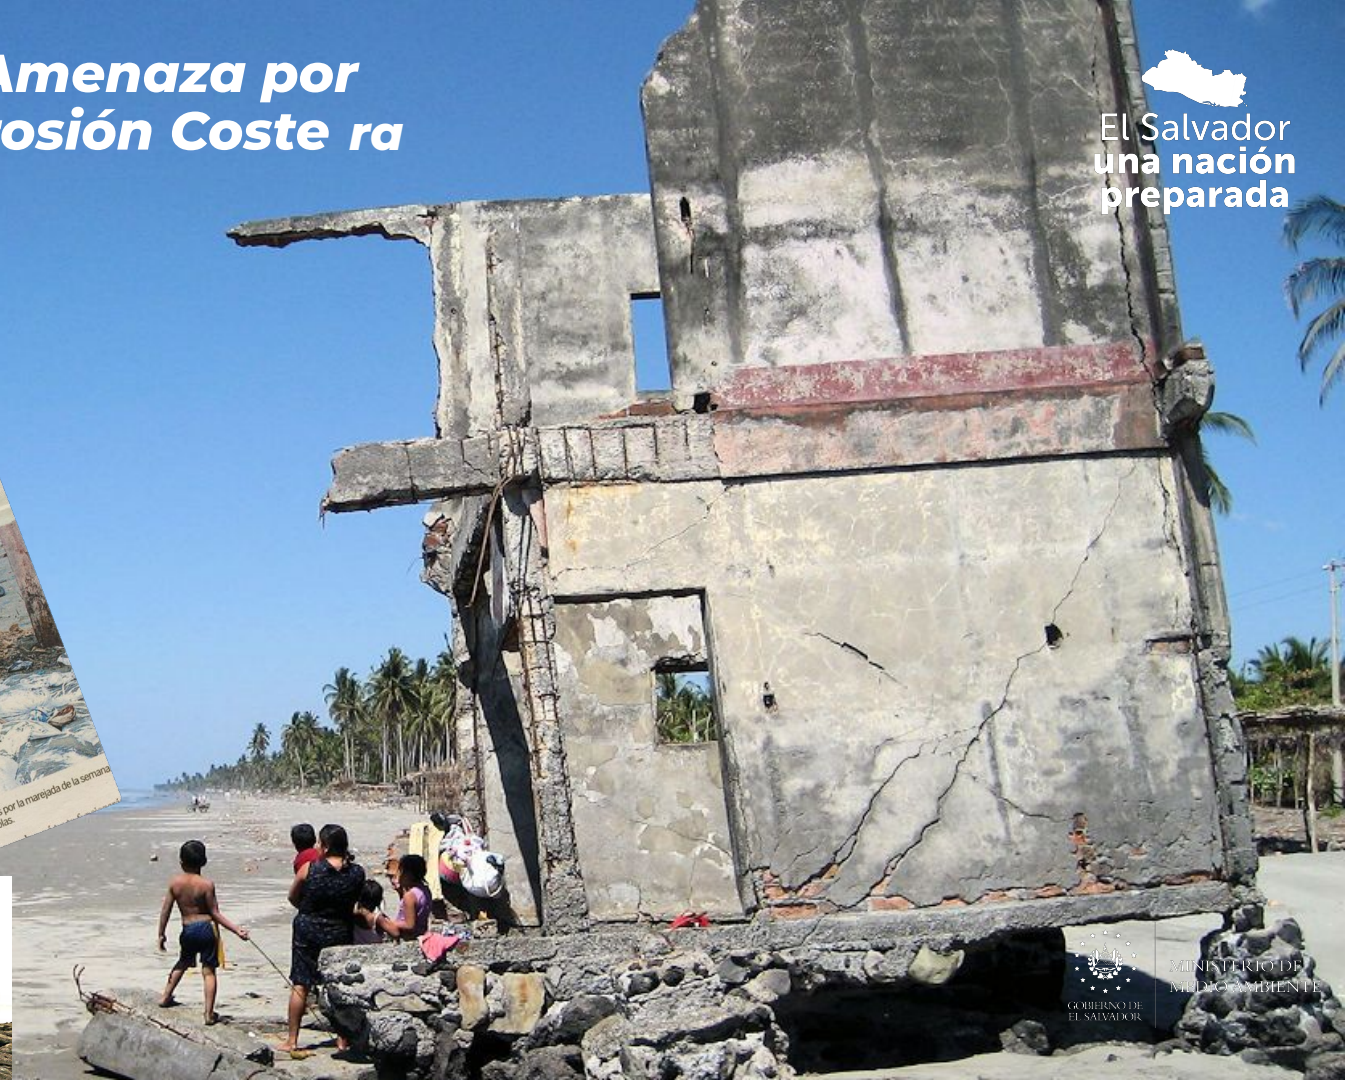
**1** RANCHO donde se debe información pública se destruyó debido a la erosión que afectó a El Espino, Usulután...

**15 METROS SON LOS que ha avanzado el mar en algunas zonas de El Espino, Usulután, en los últimos días de la semana pasada.**

**LOS VECINOS DE EL ESPINO se reúnen para reconstruir los daños provocados por la mareajada de la semana pasada en El Espino, Usulután. Un tramo de calle desapareció por la fuerza de las olas.**

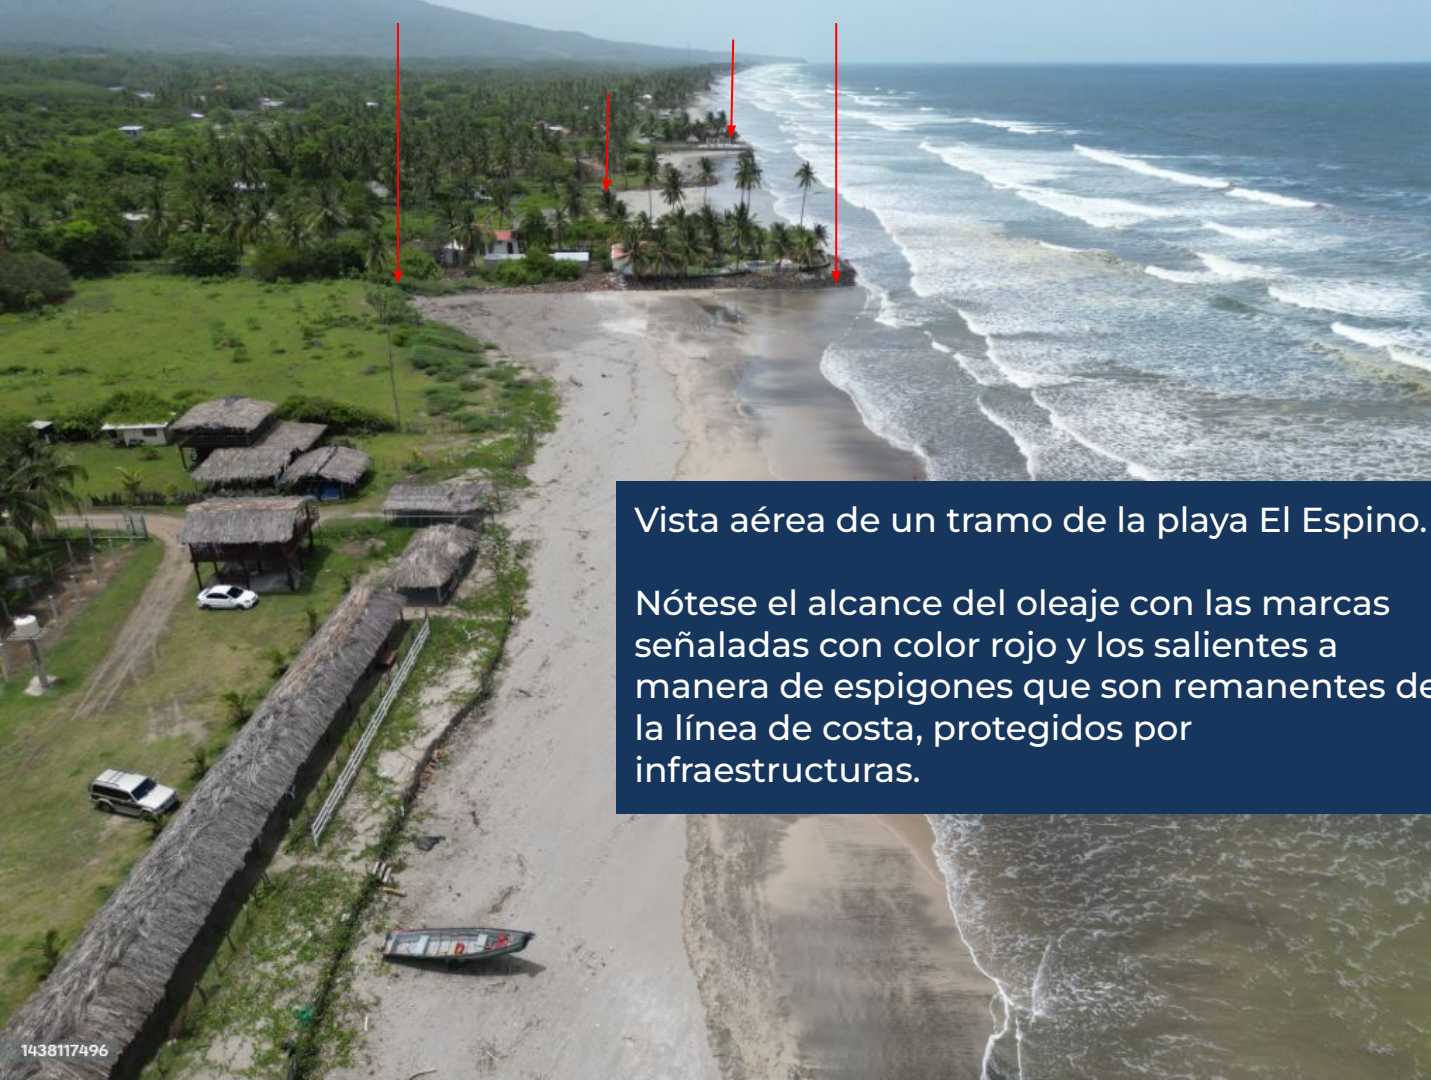
Vista aérea de un tramo de la playa El Espino.

Nótese el alcance del oleaje con las marcas señaladas con color rojo y los salientes a manera de espigones que son remanentes de la línea de costa, protegidos por infraestructuras.
