Exposición y vulnerabilidad de infraestructura de tipo residencial expuesta a inundabilidad

Estudio de caso: Cuenca del río Grande de San Miguel

Gerencia de Investigación, Desarrollo e Innovación. Dirección General del Observatorio de Amenazas y Recursos Naturales del Ministerio de Medio Ambiente y Recursos Naturales, San Salvador, El Salvador.

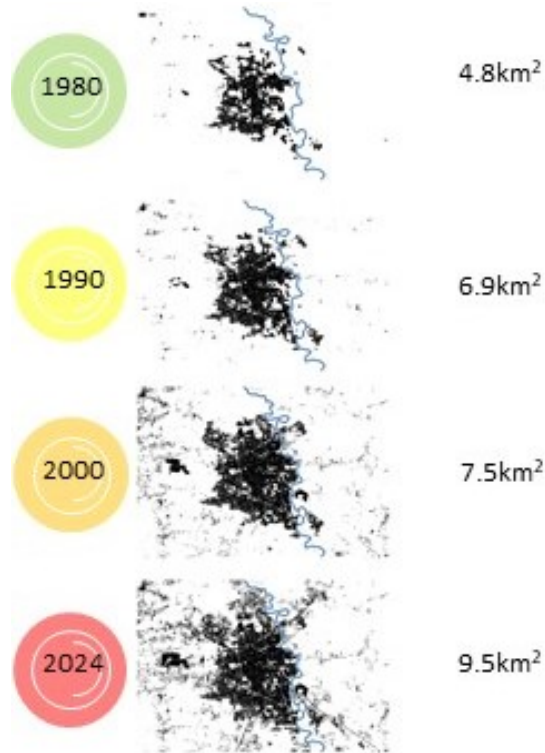
Fig. 1. Evolución de la mancha urbana en San Miguel. Fuente: elaboración propia, DOA-MARN.

La ciudad de San Miguel, como otras en El Salvador, ha experimentado un crecimiento en las últimas décadas. A partir del procesamiento y análisis de imágenes satelitales, se ha estimado que desde el año 1980 al 2024, la ciudad casi ha duplicado su extensión, siendo los periodos de 1980- 1990 y 2000-2024, aquellos en los que el suelo urbano se ha expandido a mayor velocidad (fig. 1). Dicho crecimiento ha implicado un aumento de exposición física en un área que representa menos del 2 por ciento del distrito de San Miguel, un cambio en el

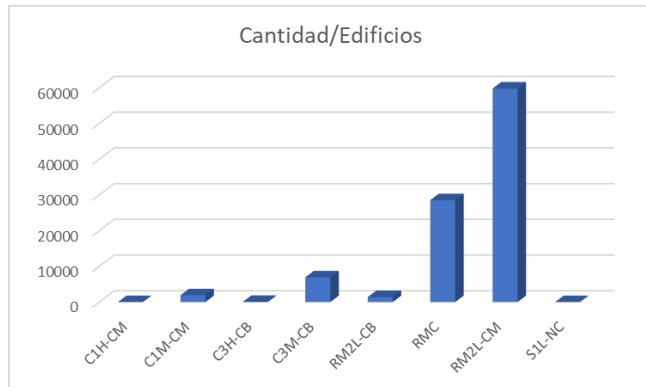
Fig. 5. Número de viviendas y edificios expuestos en la ciudad de San Miguel. Fuente: elaboración propia, DOA-MARN.

rectificadas posteriormente de manera manual. Dentro del área de estudio se cuenta con un total de 98,734 edificaciones de las cuales el 90.91% corresponden al sector residencial. La tipología estructural con el mayor número de elementos expuestos es la mampostería reforzada (RM2L), seguida por la mampostería confinada de barro (RMC), dicha distribución se puede apreciar en la Figura 5.

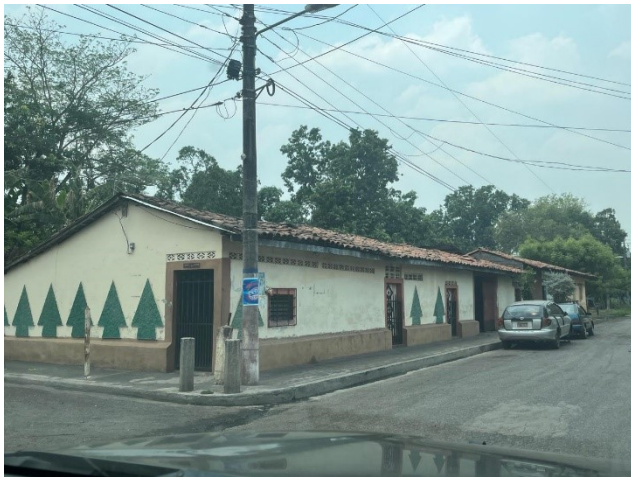
Fig. 6. Tipología típica de la casa de adobe en San Miguel. Fuente: elaboración propia, DOA-MARN.

Como parte del proceso de la recolección de información de tipologías estructurales, se observó que, en las zonas urbanas ubicadas al norte del puente de Moscoso, la mayor cantidad de viviendas son de adobe.

viviendas que estuvieron expuestas a calados de agua de 2 metros (Figura 6). Otro ejemplo de ello se observa en la figura 8, donde la pared que fue construida con mampostería de bloque de concreto, permaneció sin daño, a diferencia del resto de la casa de adobe.

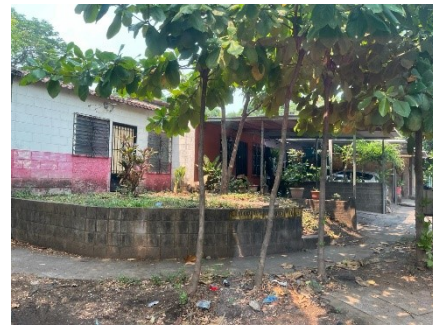
Fig. 7. Tipología de la vivienda de mampostería reforzada. Fuente: elaboración propia, DOA-MARN.

En las zonas urbanas, se identificaron como tipologías estructurales predominantes las de mampostería confinada y mampostería de bloque de concreto.

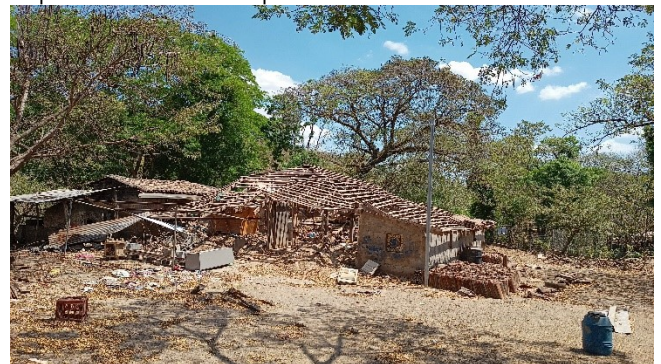
En la figura 8, se muestra una vivienda de adobe, colapsada. El comportamiento se debe a que este tipo de sistema constructivo es frágil ante la imposición de fuerzas laterales ubicadas fuera del plano. También se ha observado que en los procesos de inundación las viviendas de adobe pierden la capacidad de soportar esfuerzos de corte.

Fig. 8. Vivienda de adobe colapsada. Fuente: elaboración propia, DOA-MARN.

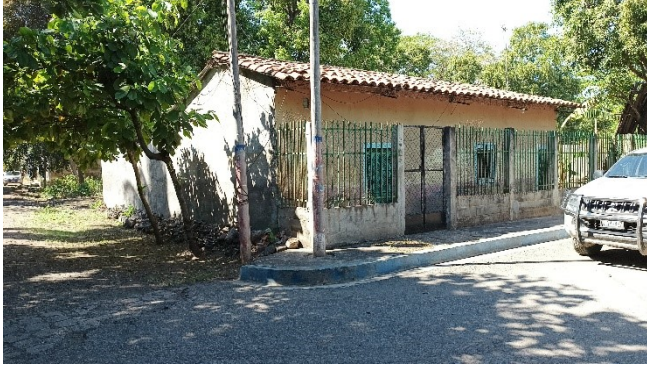
Las construcciones de mampostería confinada tienen mayor resistencia a las fuerzas impuestas por el agua. No se evidenciaron daños estructurales, arquitectónicos o pérdidas totales del menaje en las

Fig. 9. Vivienda de mampostería confinada inundada. Fuente: elaboración propia, DOA-MARN.

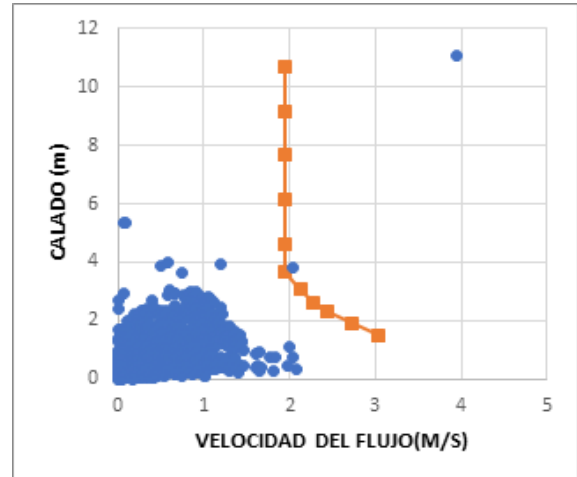
Fig. 10. Gráfico del potencial colapso de viviendas de mampostería para un periodo de retorno de 100 años. Fuente: (USACE, 1985)

De las tres acciones mencionadas, la velocidad del flujo constituye un agravante mayor en daños de la estructura y menaje de viviendas. Asimismo, genera daños en la cimentación por erosión local, detonando procesos de colapso de la vivienda, tal y como se muestra para la mampostería confinada en la figura 10 (USACE, 1985).

presentarse un calado igual o mayor a 4 metros con velocidad de flujo mayor a 2 m/s. Sin embargo, en las viviendas de adobe el número potencial de viviendas se ve incrementado a profundidades de calado mayores a 3 metros o velocidades de flujo mayores a 1.5 m/s.

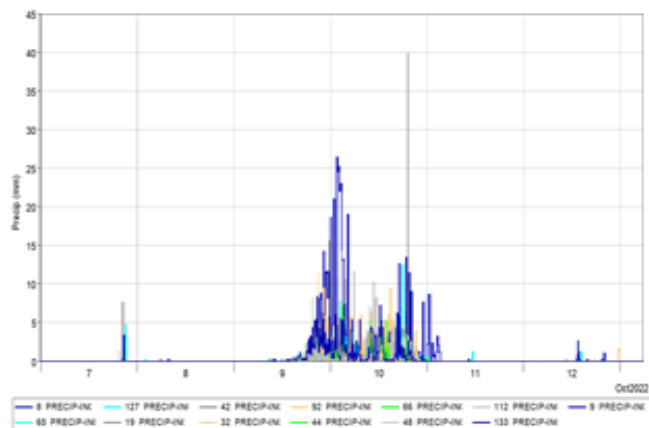
Fig. 12. Registro de lluvia estaciones evento de Julia, octubre 2022, desde las estaciones telemétricas de MARN. Fuente: elaboración propia, DOA-MARN.

Para el modelo de lluvia se utilizaron los registros de lluvia de 13 estaciones telemétricas para los 4 días que duró el evento, los cuales se encuentran almacenados en la base de la Gerencia de Hidrología del Observatorio de Amenazas del Ministerio de Medio Ambiente.

El evento meteorológico de Julia dejó acumulados máximos en la zona oriental de 323.6 mm en el lapso de 72 horas. Zonas que se encuentran dentro del área estudio, como lo estación de San Francisco Gotera y volcán de San Miguel registraron acumulados de 239.1 mm y 283.4mm.

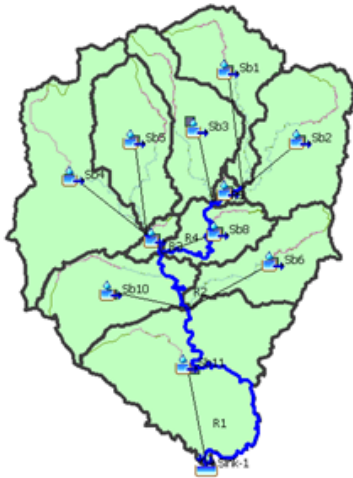
Fig. 14. modelo matemático y parteaguas de la región hidrográfica de parte de la cuenca del río Grande de San Miguel. Fuente: elaboración propia, DOA-MARN.

Ventura Heron, SCS. Por otro lado, el coeficiente de almacenamiento se calculó aplicando la ecuación planteada por Clark. La cuenca en estudio fue segmentada en 11 subcuencas tal y como se muestra en la figura 14 y para cada una de ellas se calcularon el tiempo de concentración y el coeficiente de almacenamiento según se muestra en la tabla 1.

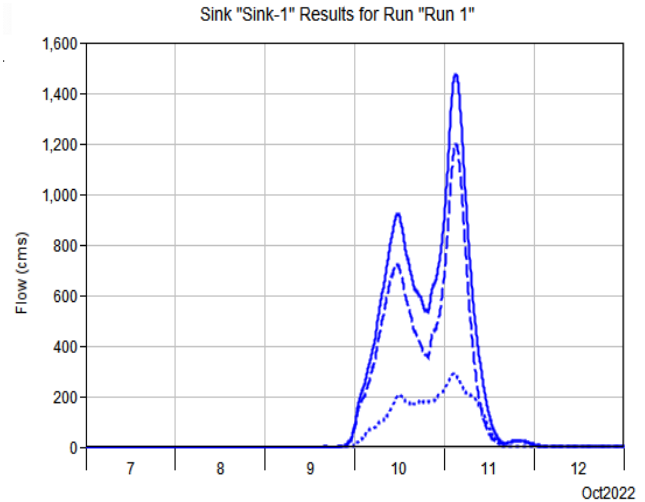
Fig. 15. Hidrograma de caudales modelado para evento Julia 2022. Fuente: elaboración propia, DOA-MARN.

de día y medio. Este producto es parte esencial para efectuar cálculos de hidráulica fluvial. Se debe tomar en cuenta que el caudal estimado, no considera el caudal base en el cálculo hidrológico presentado. Por lo que el caudal estimado en esta investigación representa un valor inferior al real.

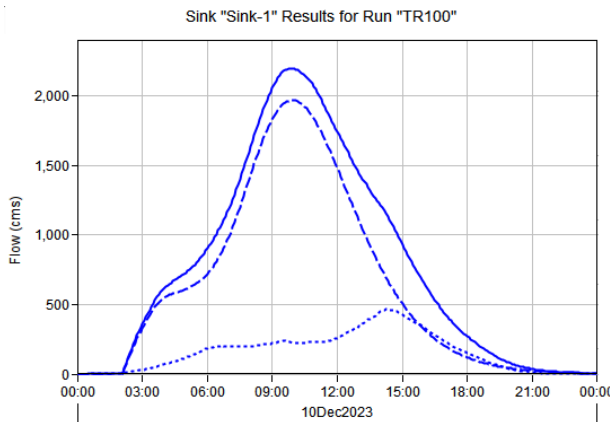
Figura 18. Hidrograma de caudales para un periodo de retorno en puente El Delirio. Fuente: elaboración propia, DOA-MARN.

Los resultados de la modelación hidrológica generaron hidrogramas de caudales hasta el punto de interés. El caudal máximo para un periodo de retorno de 100 años se estimó de 2,193 m³/s y de 1894.6 m³/s para el periodo de retorno de 50 años.

El caudal hidrológico determinado para el periodo de 100 años del presente documento se asemeja mucho al hidrograma de caudales de la investigación realizada por la cooperación japonesa JICA en el año de 1997, denominado "Control integral de crecidas en el río Grande de San Miguel en la república de El Salvador". En dicho estudio se estimó un caudal de 2,100 m³/s, para un periodo de retorno de 50 años, con una diferencia de 202.4 m³/s. Estas diferencias podrían asociarse al caudal base no considerado en la presente investigación, el caudal base estipulado por JICA fue de 200 m³/s.

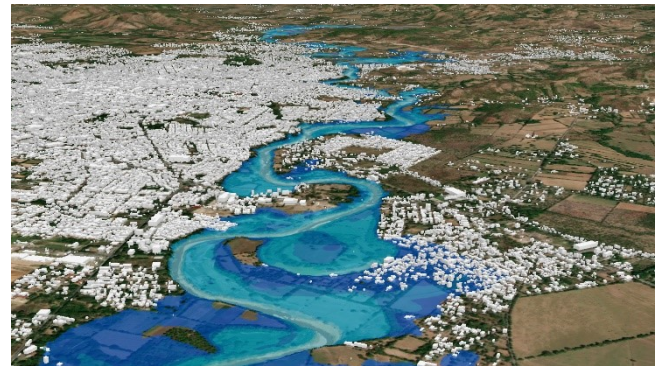
Fig. 19. Modelo de inundabilidad en colonia Carrillo y Jardines del Río. Fuente: elaboración propia, DOA-MARN.

Luego, se efectuó la modelación hidráulica bidimensional considerando los escenarios de la tormenta Julia y los periodos de retorno de 50 y 100 años. Los resultados obtenidos en la modelación se asemejan a la ubicación de los puntos de máxima crecida recolectados en campo. En la figura 19 se aprecian las manzanas urbanas de la ciudad de San Miguel, con los puntos de máxima crecida levantados en campo, junto a la mancha de inundabilidad modelada.

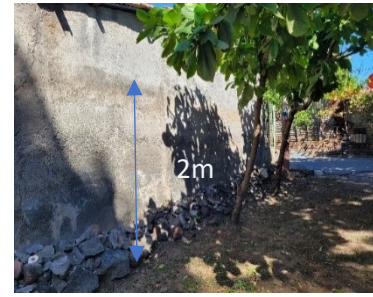
Fig. 24. Registro de máxima crecida en vivienda de mampostería reforzada. Fuente: elaboración propia, DOA-MARN.

En la figura 24, se observa un ejemplo de la altura de calado alcanzada en una vivienda localizada en la colonia Carrillo, para el evento de Julia. Los sedimentos presentes en el agua, dejaron evidencia de la máxima cota alcanzada de 2 metros. El modelo hidráulico para el evento de Julia reflejó una altura de calado de 1.84 metros ese punto, una diferencia de 16 centímetros de calado de agua con respecto al modelo hidráulico.

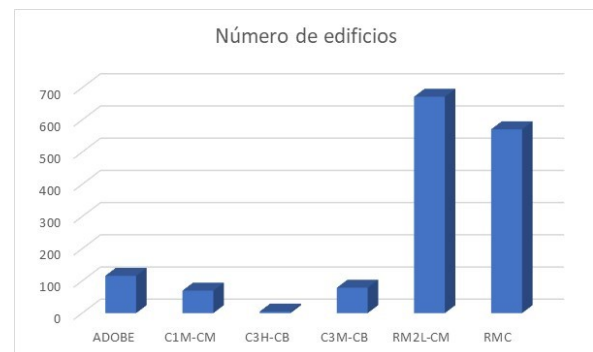
Fig. 25. Modelo de inundabilidad en colonia Carrillo y Jardines del Río. Fuente: elaboración propia, DOA-MARN.

A partir del modelo de exposición digitalizado y a lo largo de los 30 kilómetros de río analizados, se contabilizaron un total de 1513 viviendas (fig. 25), afectadas por el evento de Julia. La mayoría de las viviendas afectadas se ubican en la colonia Carrillo y Jardines del Río. El mayor número de viviendas corresponde a la tipología del tipo mampostería de block reforzado RM2L, con un total de 672 viviendas, seguido por las viviendas de mampostería confinada de un nivel con un total de 571 unidades, el tercer grupo es ocupado por las viviendas de adobe con 116 unidades.

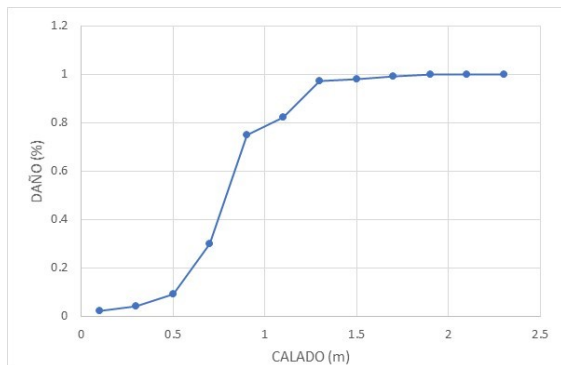
Fig. 27. Función de vulnerabilidad para vivienda tipo III. Fuente: Guía Básica para Elaboración de Atlas Estatales y Municipales de Peligros y Riesgos, Fenómenos Hidrometeorológicos, Centro Nacional de Prevención de Desastres de México (CENAPRED), 2006), pagina 63.

Con el fin de estimar el daño asociado a procesos de inundación, se emplearon las curvas de vulnerabilidad de viviendas tipo III, de la "Guía Básica para Elaboración de Atlas Estatales y Municipales de Peligros y Riesgos, Fenómenos Hidrometeorológicos, Centro Nacional de Prevención de Desastres de México (CENAPRED), 2006).
