Identificación precisa y sistemática de zonas inundadas en El Salvador mediante análisis multitemporal con sensores satelitales

Resumen – Este estudio aplica un enfoque multitemporal para detectar y analizar inundaciones en El Salvador originadas por lluvias extremas entre 2018 y 2024, utilizando imágenes SAR (Radar de Apertura Sintética) de Sentinel-1 y datos ópticos de Sentinel-2, Landsat 8 y SPOT 1-5. El análisis abordó cuatro componentes principales: (i) mapeo de zonas inundadas, (ii) reconstrucción de eventos históricos mediante detección de sedimentos, (iii) estimación de la duración del anegamiento y (iv) delimitación de áreas con inundaciones recurrentes. La integración de datos SAR y ópticos mejoró la precisión de la detección, permitiendo identificar ocho zonas con recurrencia alta de inundaciones, localizadas principalmente en la planicie costera y en cuencas hidrográficas mayores, así como en tierras bajas adyacentes a cuerpos de agua. El análisis también evidenció subregistros en bases de datos oficiales, lo que refuerza el valor del monitoreo satelital como herramienta complementaria en la gestión del riesgo y planificación territorial.

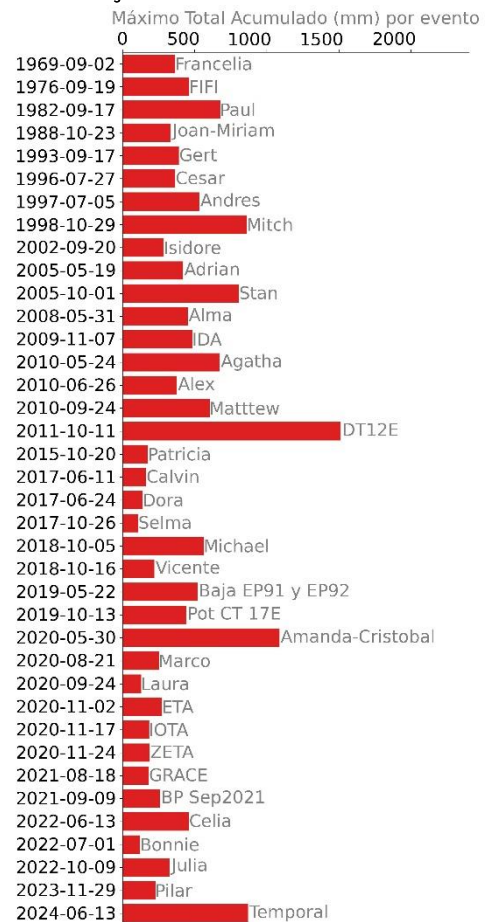
Fig. 2. Eventos meteorológicos extremos que han afectado a El Salvador actualizado hasta junio de 2024 con el máximo acumulado por evento y el nombre del sistema. (modificado de MARN,2024).

mostrado una evolución más rápida, pasando de tormentas a huracanes mayores en cortos periodos, como ocurrió con Patricia (2015) y Julia (2022). Asimismo, se ha identificado una tendencia a la ocurrencia de eventos (como en 2020 con Amanda, Marco, Laura, Zeta, Eta e Iota), lo que reduce el tiempo de recuperación entre uno y otro (Figura 2).

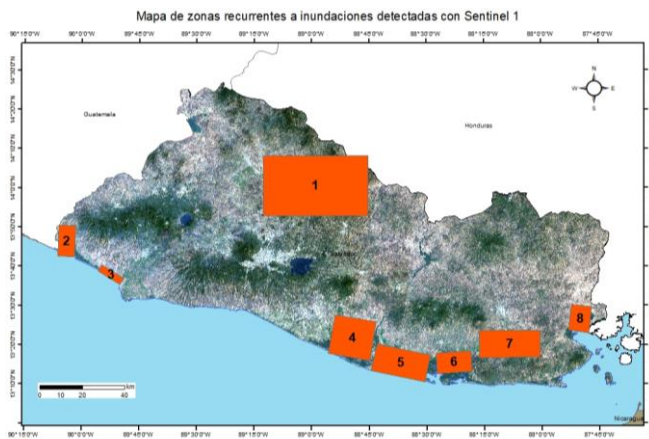
Fig. 13. mapa de zonas recurrentes a inundaciones detectadas con Sentinel-1

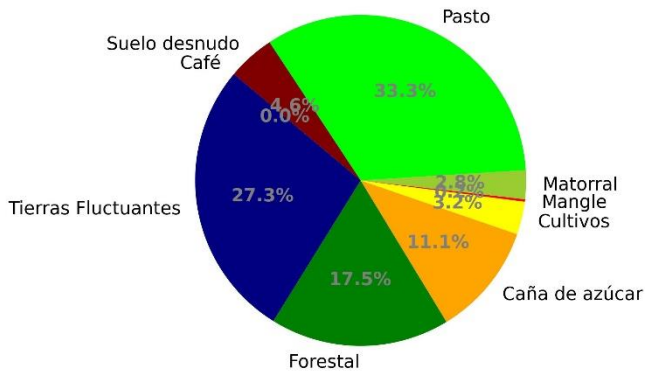
Fig. 18 Porcentaje de coberturas de suelo inundadas considerando las máximas inundaciones mapeadas.

La cobertura más impactada fue el pasto, con aproximadamente 7,447 ha (33.3%), concentrada en zonas ganaderas de planicies inundables. Le sigue la categoría de Tierra fluctuantes, con 6,102 ha (27.3%), que refleja tanto la expansión natural de los cuerpos de agua durante crecidas en la época lluviosa que generalmente son tierras agrícolas, respecto a el espejo de agua del mapa de coberturas del 2018 (ver fig. 16), y en algunos casos puntuales como laguna de Olomega y Jocotal que se debe a la vegetación flotante presente en movimiento. La cobertura forestal representa a 3,919 ha (17.5). En cuanto a la agricultura, destaca la caña de azúcar con 2,473 ha (11.1%), cultivo de alto valor económico ubicado en tierras bajas fértiles del país, y los cultivos generales, con 719 ha (3.2%), que incluyen parcelas mixtas, como granos básicos u hortalizas, vulnerables a inundaciones. Finalmente, coberturas como matorral, mangle, suelo desnudo y café suman cerca del 8% restante, afectando zonas ecológicamente sensibles, principalmente en regiones costeras y bajas (Figura 17 y 18).

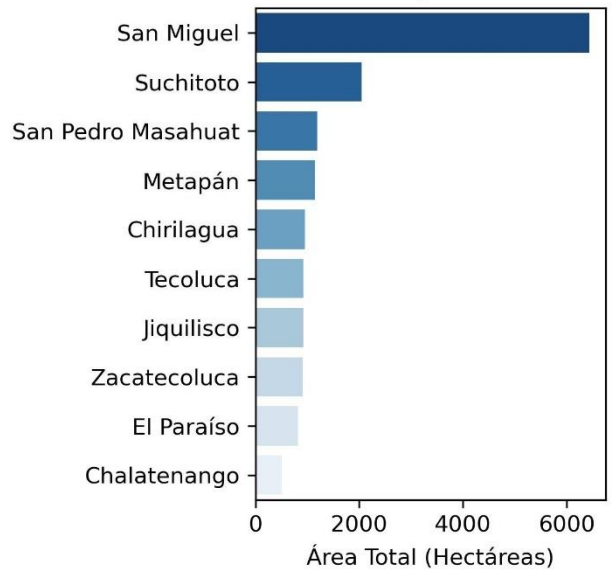
Fig. 19. Los 10 distritos con mayor área inundada considerando las máximas inundaciones mapeadas.

Se identificaron aproximadamente 4,600 elementos de infraestructura expuestos, cuyas afectaciones se distribuyen geográficamente en 53 distritos ubicados en los 14 departamentos del país (tabla 3). Siendo los mas afectados por las inundaciones los distritos de San Miguel, Suchitoto, San Pedro Masahuat, Metapán, Chirilagua, Tecoluca, Jiquilisco, Zacatecoluca, El Paraíso y Chalatenango (Ver gráfico de Fig. 19).
