## Informe Nacional del Estado de los Riesgos y Vulnerabilidades

Ministerio de Medio Ambiente y Recursos Naturales (MARN)

El Salvador, Centroamérica

San Salvador, octubre del 2017

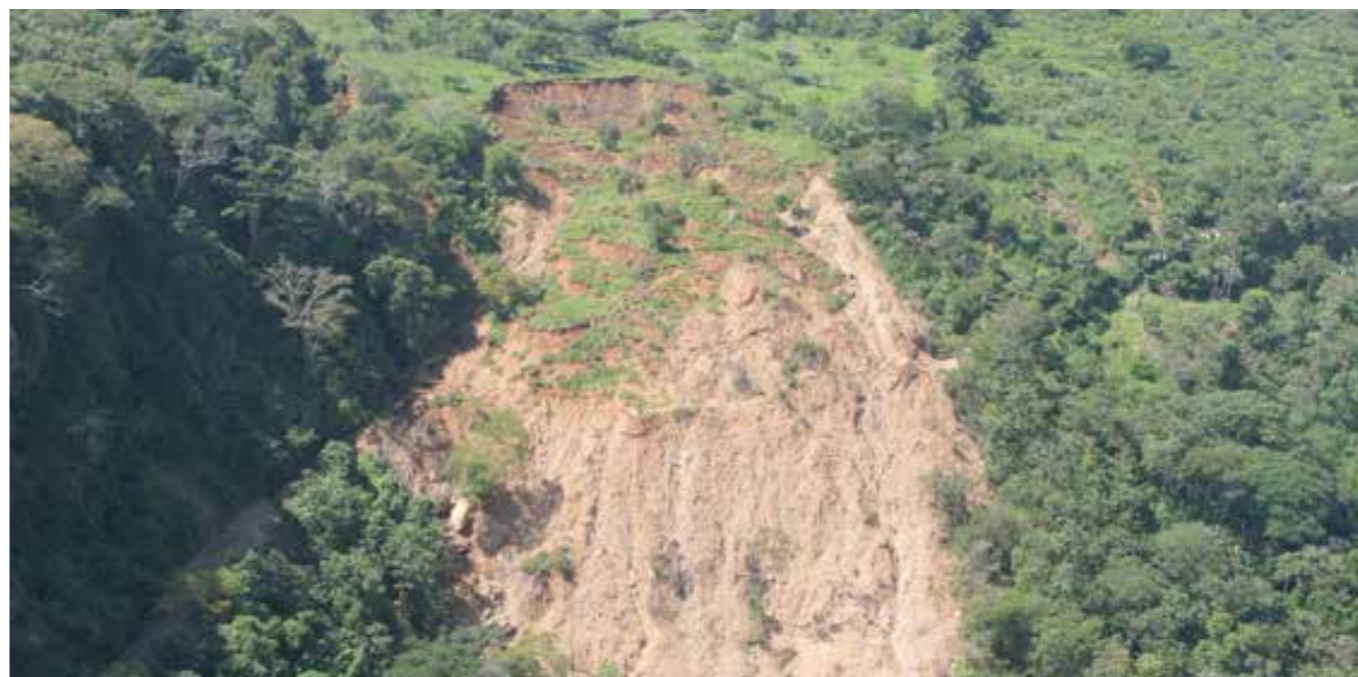
Figura 6. Deslizamiento, caserío El Camalote, municipio El Carrizal, Chalatenango. Octubre 2011

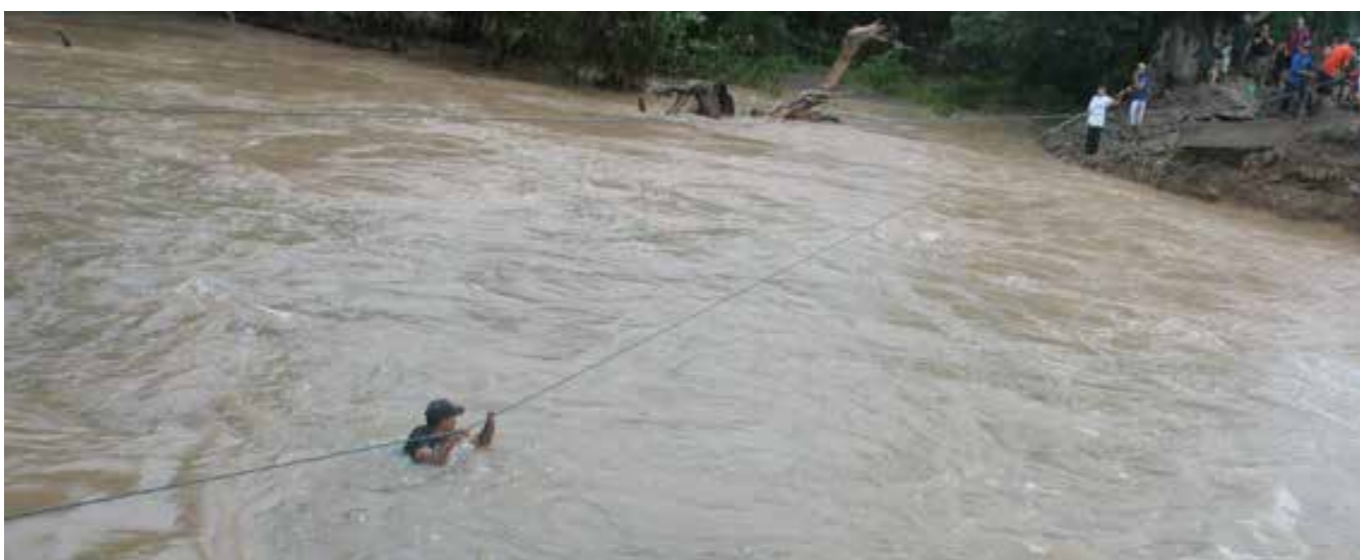
Figura 5. Crecida de río Güiza, cantón Melara, departamento de La Libertad

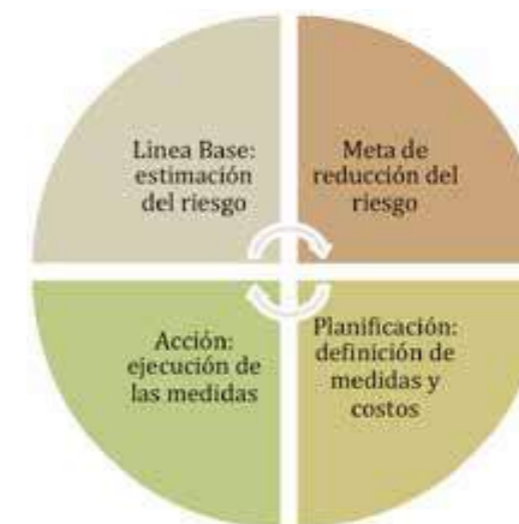
Figura 8. Ciclo de reducción del riesgo  
Fuente: Elaboración propia MARN

El ciclo de la reducción de riesgo parte de la estimación del riesgo como la línea base para la definición de metas de reducción del mismo, estableciendo las acciones y los costos de las mismas (figura 8). Únicamente con la incorporación de la gestión de riesgos de desastres en la planificación del desarrollo, se puede revertir o reducir la actual tendencia del aumento de los impactos por fenómenos naturales.

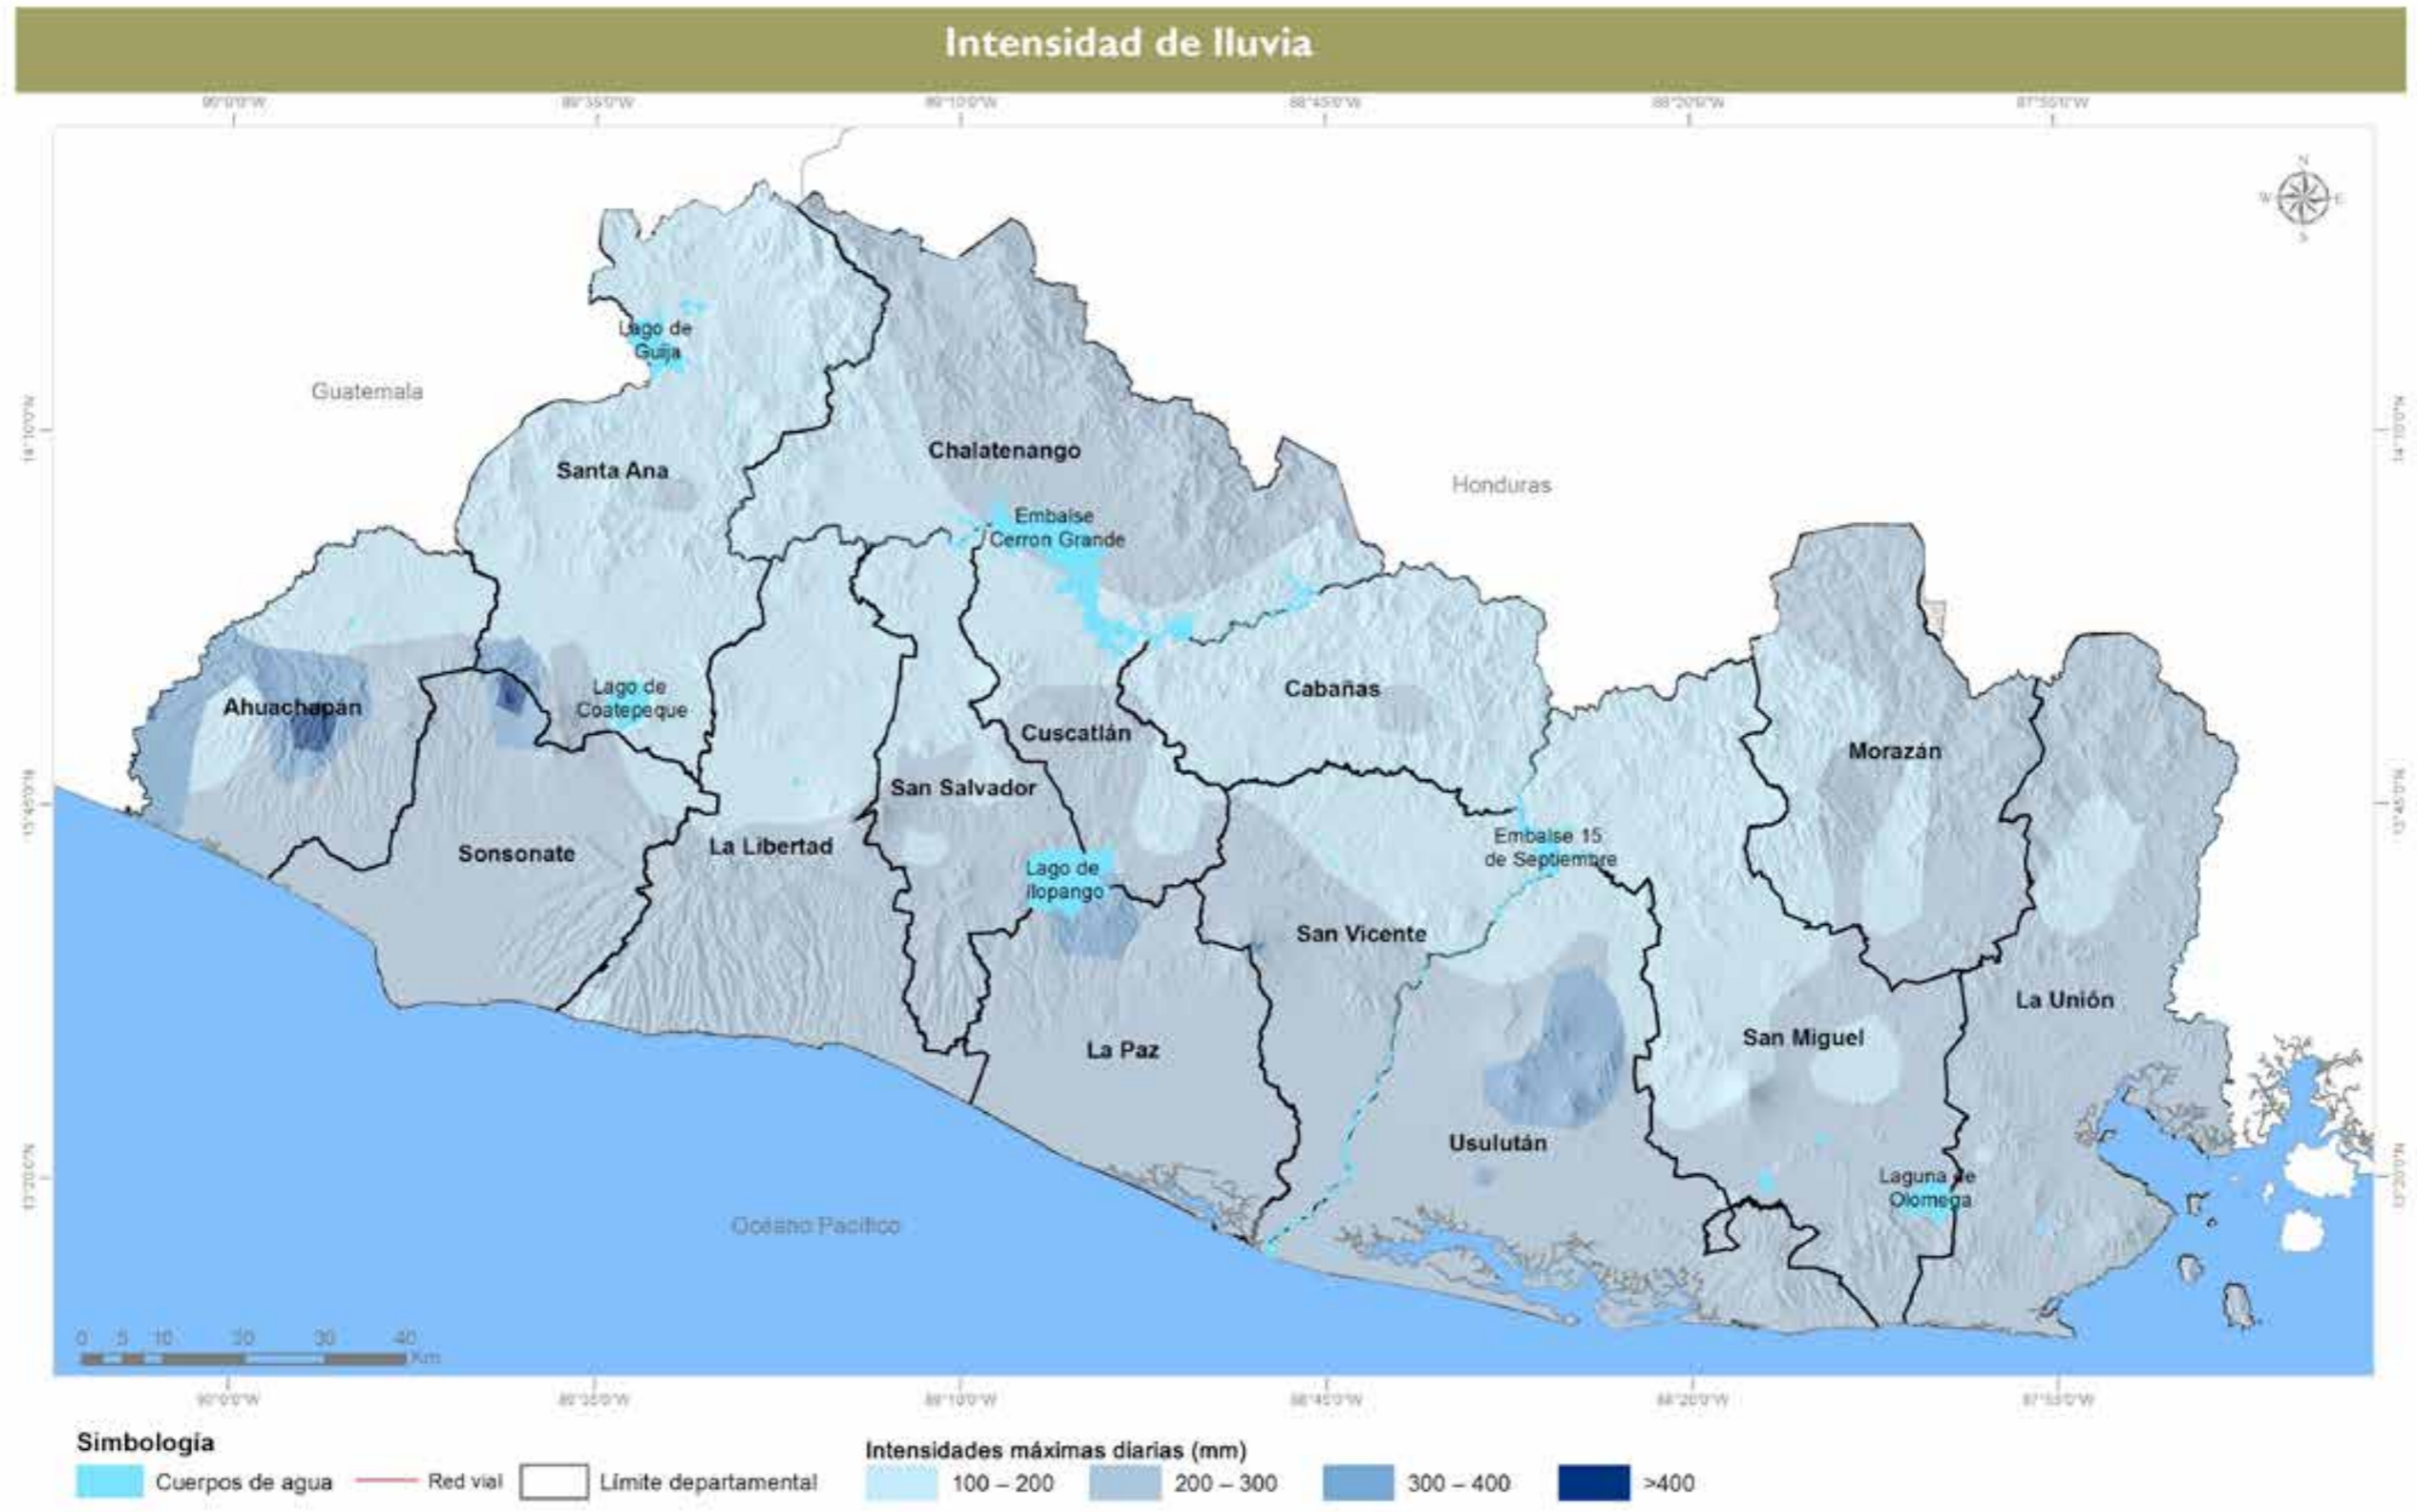
Figura 33. Mapa de intensidades de lluvia  
Fuente: Elaboración propia MARN

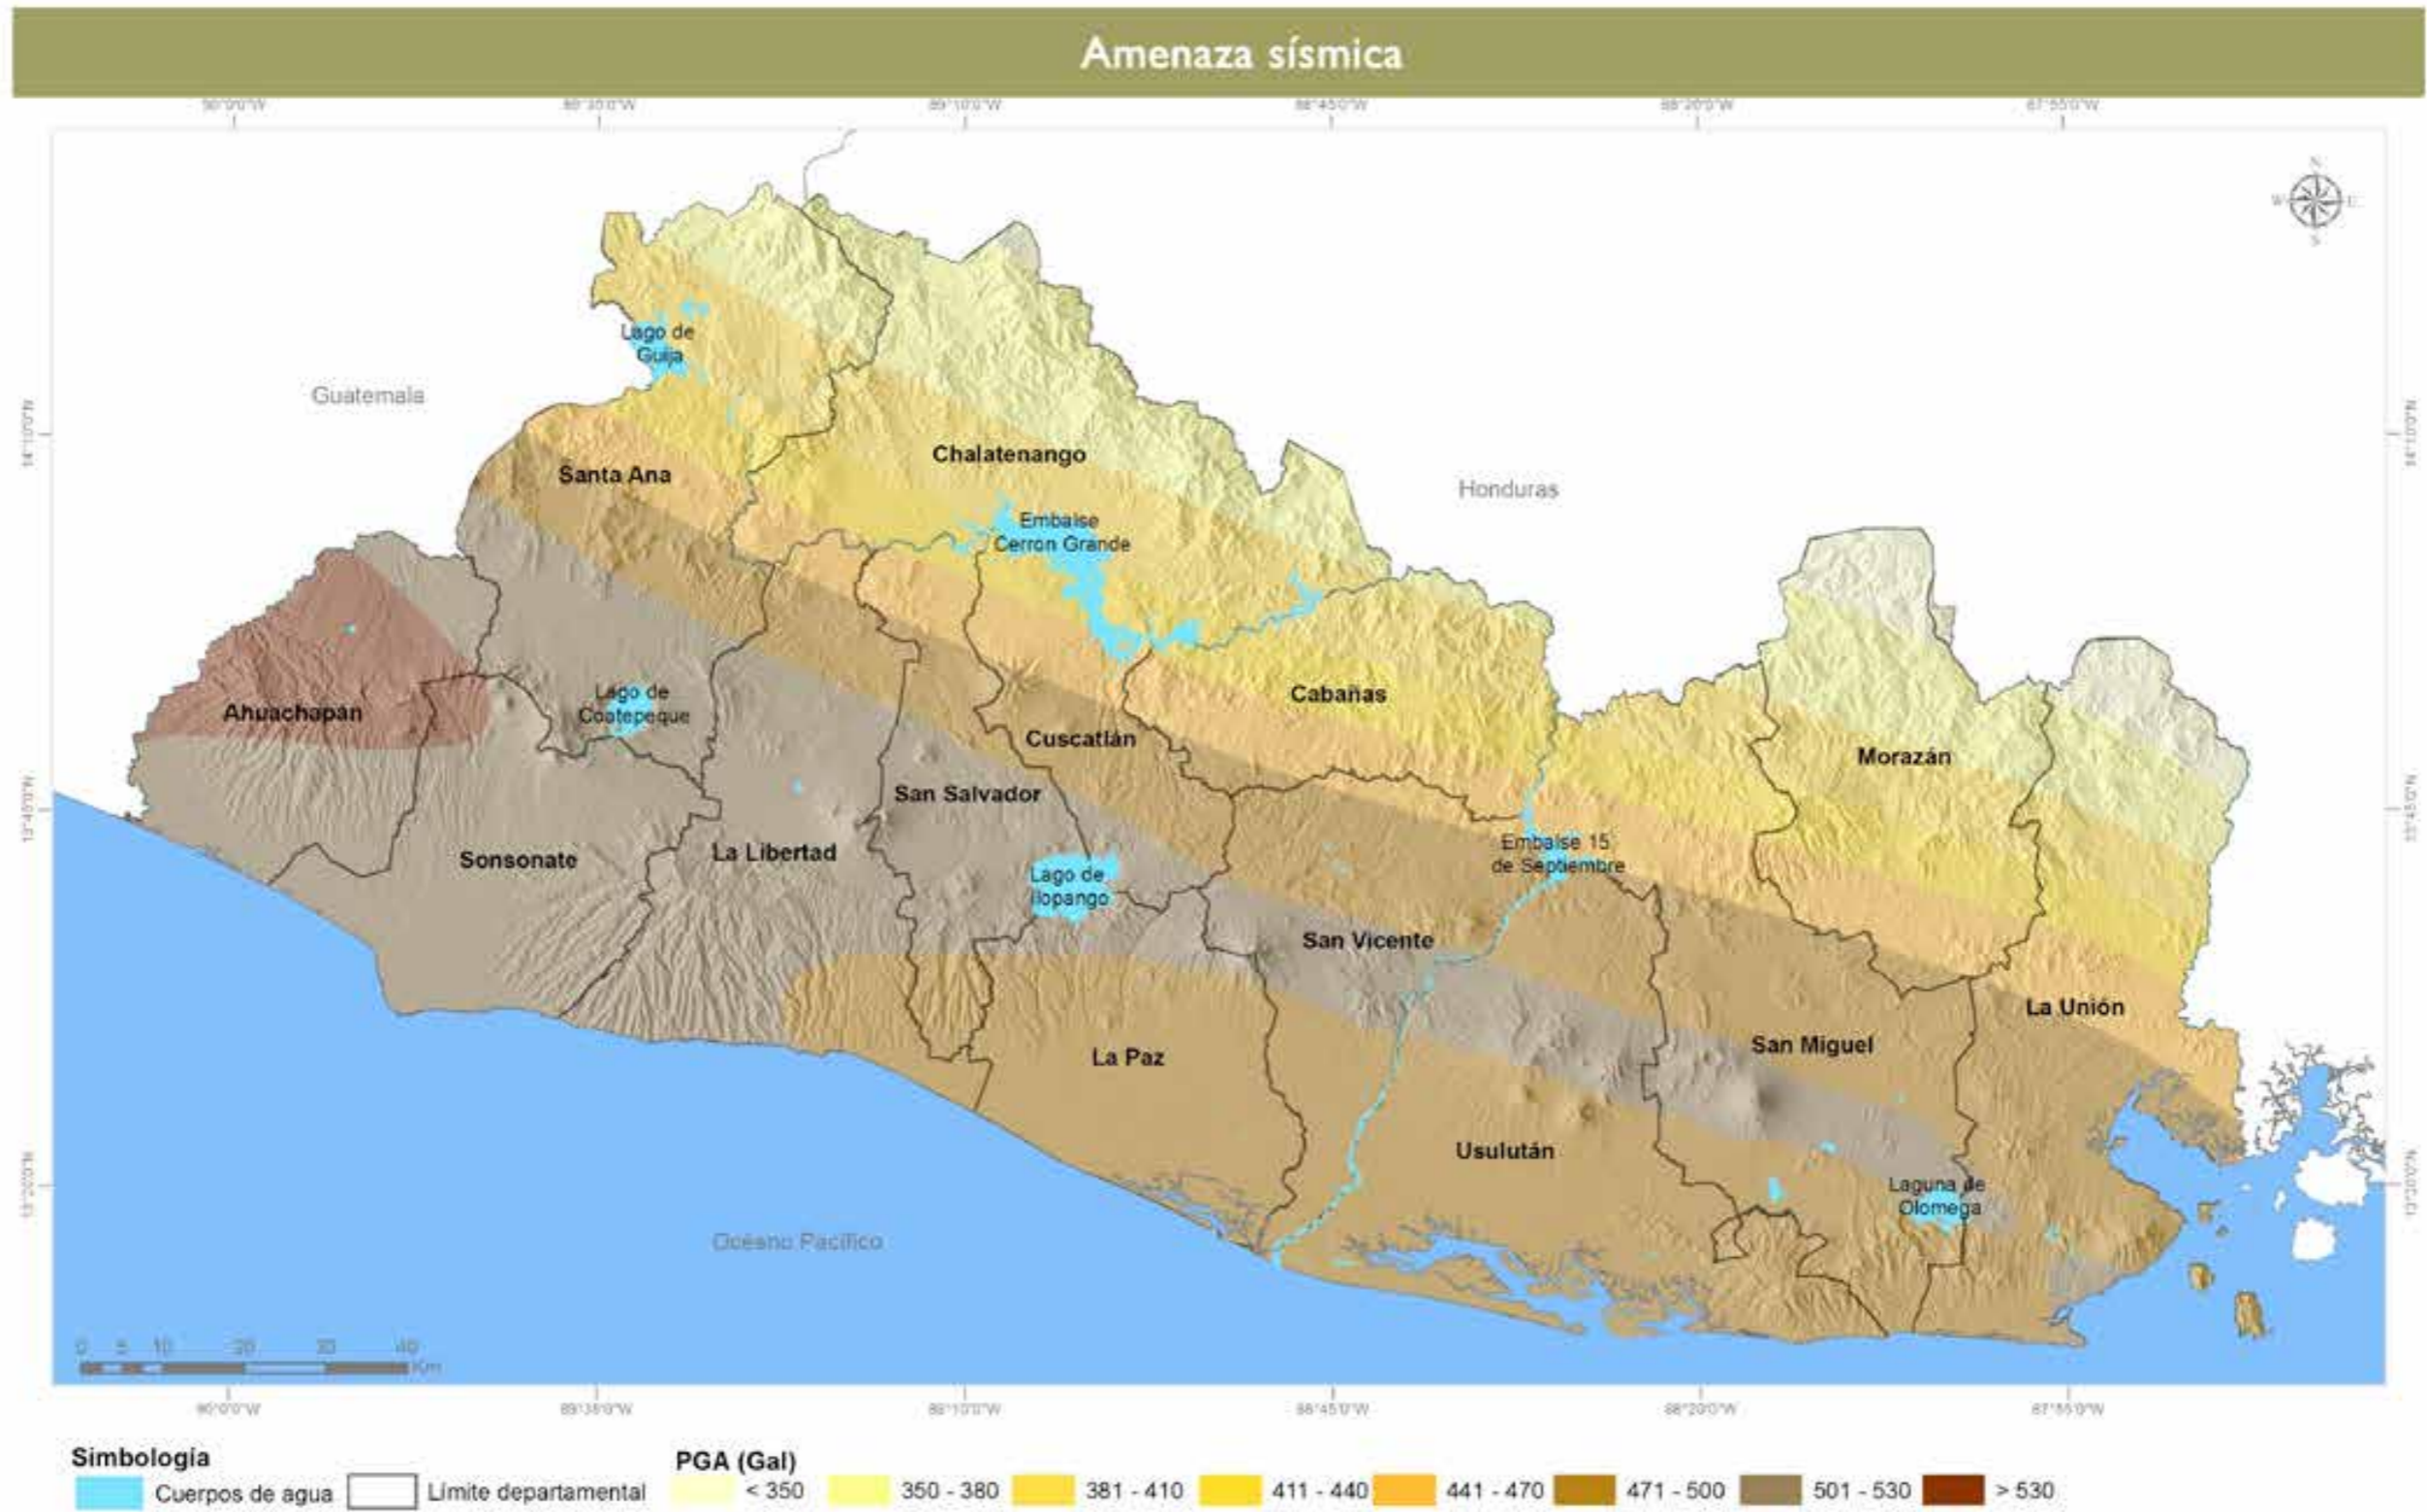
Figura 40: Mapa de amenaza sísmica de El Salvador en términos de PGA (gal) para Período de Retorno PR=500 años  
 Fuente: Marroquín G. y Benito, B (2009), Evaluación de la Amenaza Sísmica en El Salvador. Informe nacional derivado del estudio RESIS II.

La figura 40 muestra el mapa de amenaza sísmica para El Salvador en términos de la aceleración máxima del terreno (PGA por sus siglas en inglés) para un período de retorno de 500 años, considerando condiciones de roca. Este tipo de mapa es la base de los códigos o normas de diseño por sismo. El mapa de amenaza (PGA, TR=500 años) presenta las mayores aceleraciones en la zona de la cadena volcánica, donde se suma la influencia de la actividad de fallas locales junto con la de la zona de subducción.

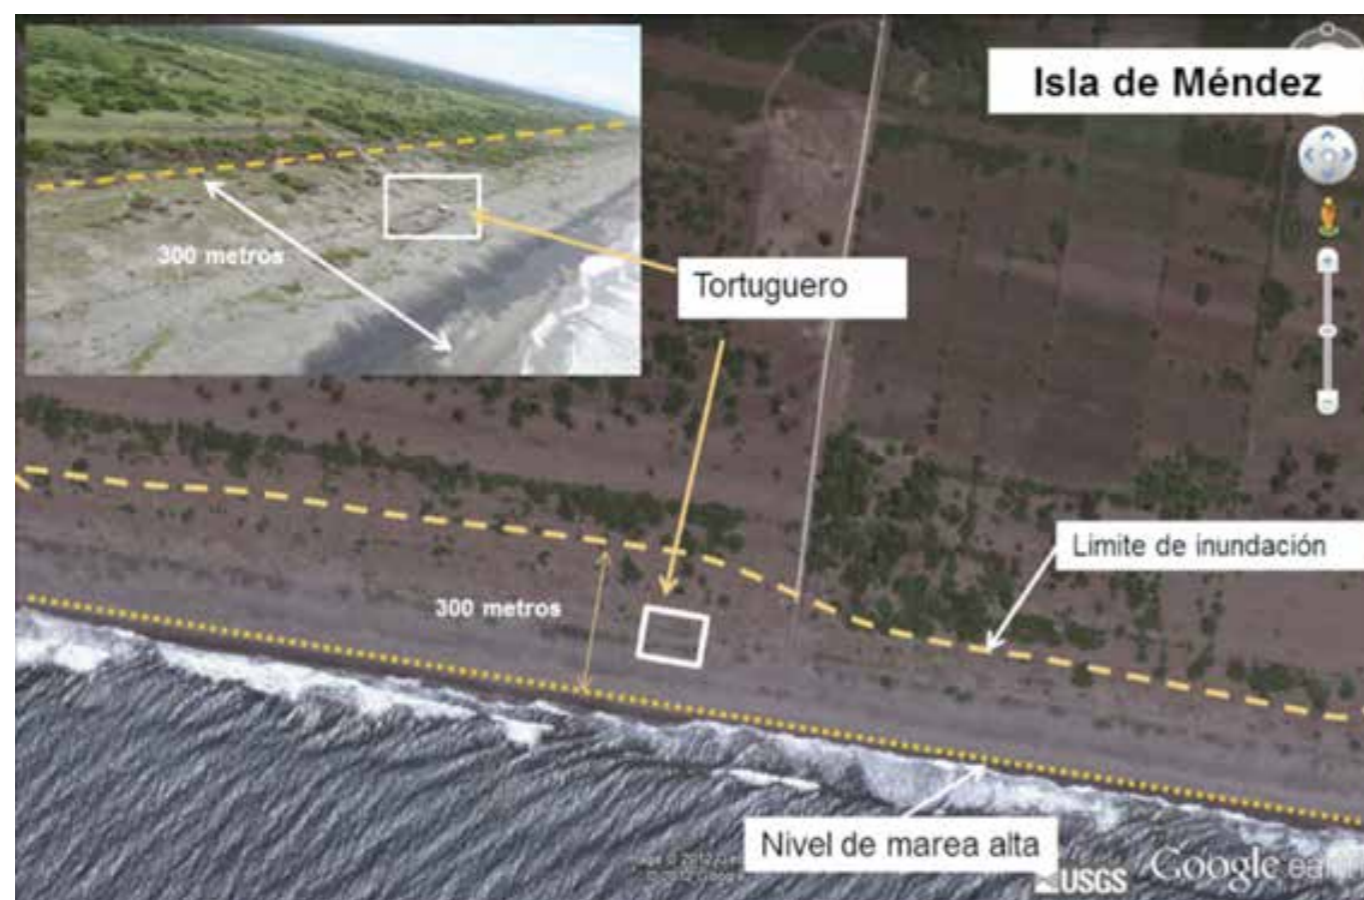
Figura 44. Efectos del tsunami ocurrido el 26 de agosto de 2012, Isla de Méndez.  
Fuente: Elaboración propia MARN

El último tsunami registrado en el país fue el ocurrido el 26 de agosto del 2012, que tuvo su origen por un sismo localizado frente a la costa de Usulután. El tsunami causó daños en la infraestructura ubicada en la Isla de Méndez, península de San Juan del Gozo, lesionó a varias personas que, en ese momento, desarrollaban actividades económicas en la costa (figura 44). El sismo tuvo deficiencias considerables de energía de ondas primarias de alta frecuencia

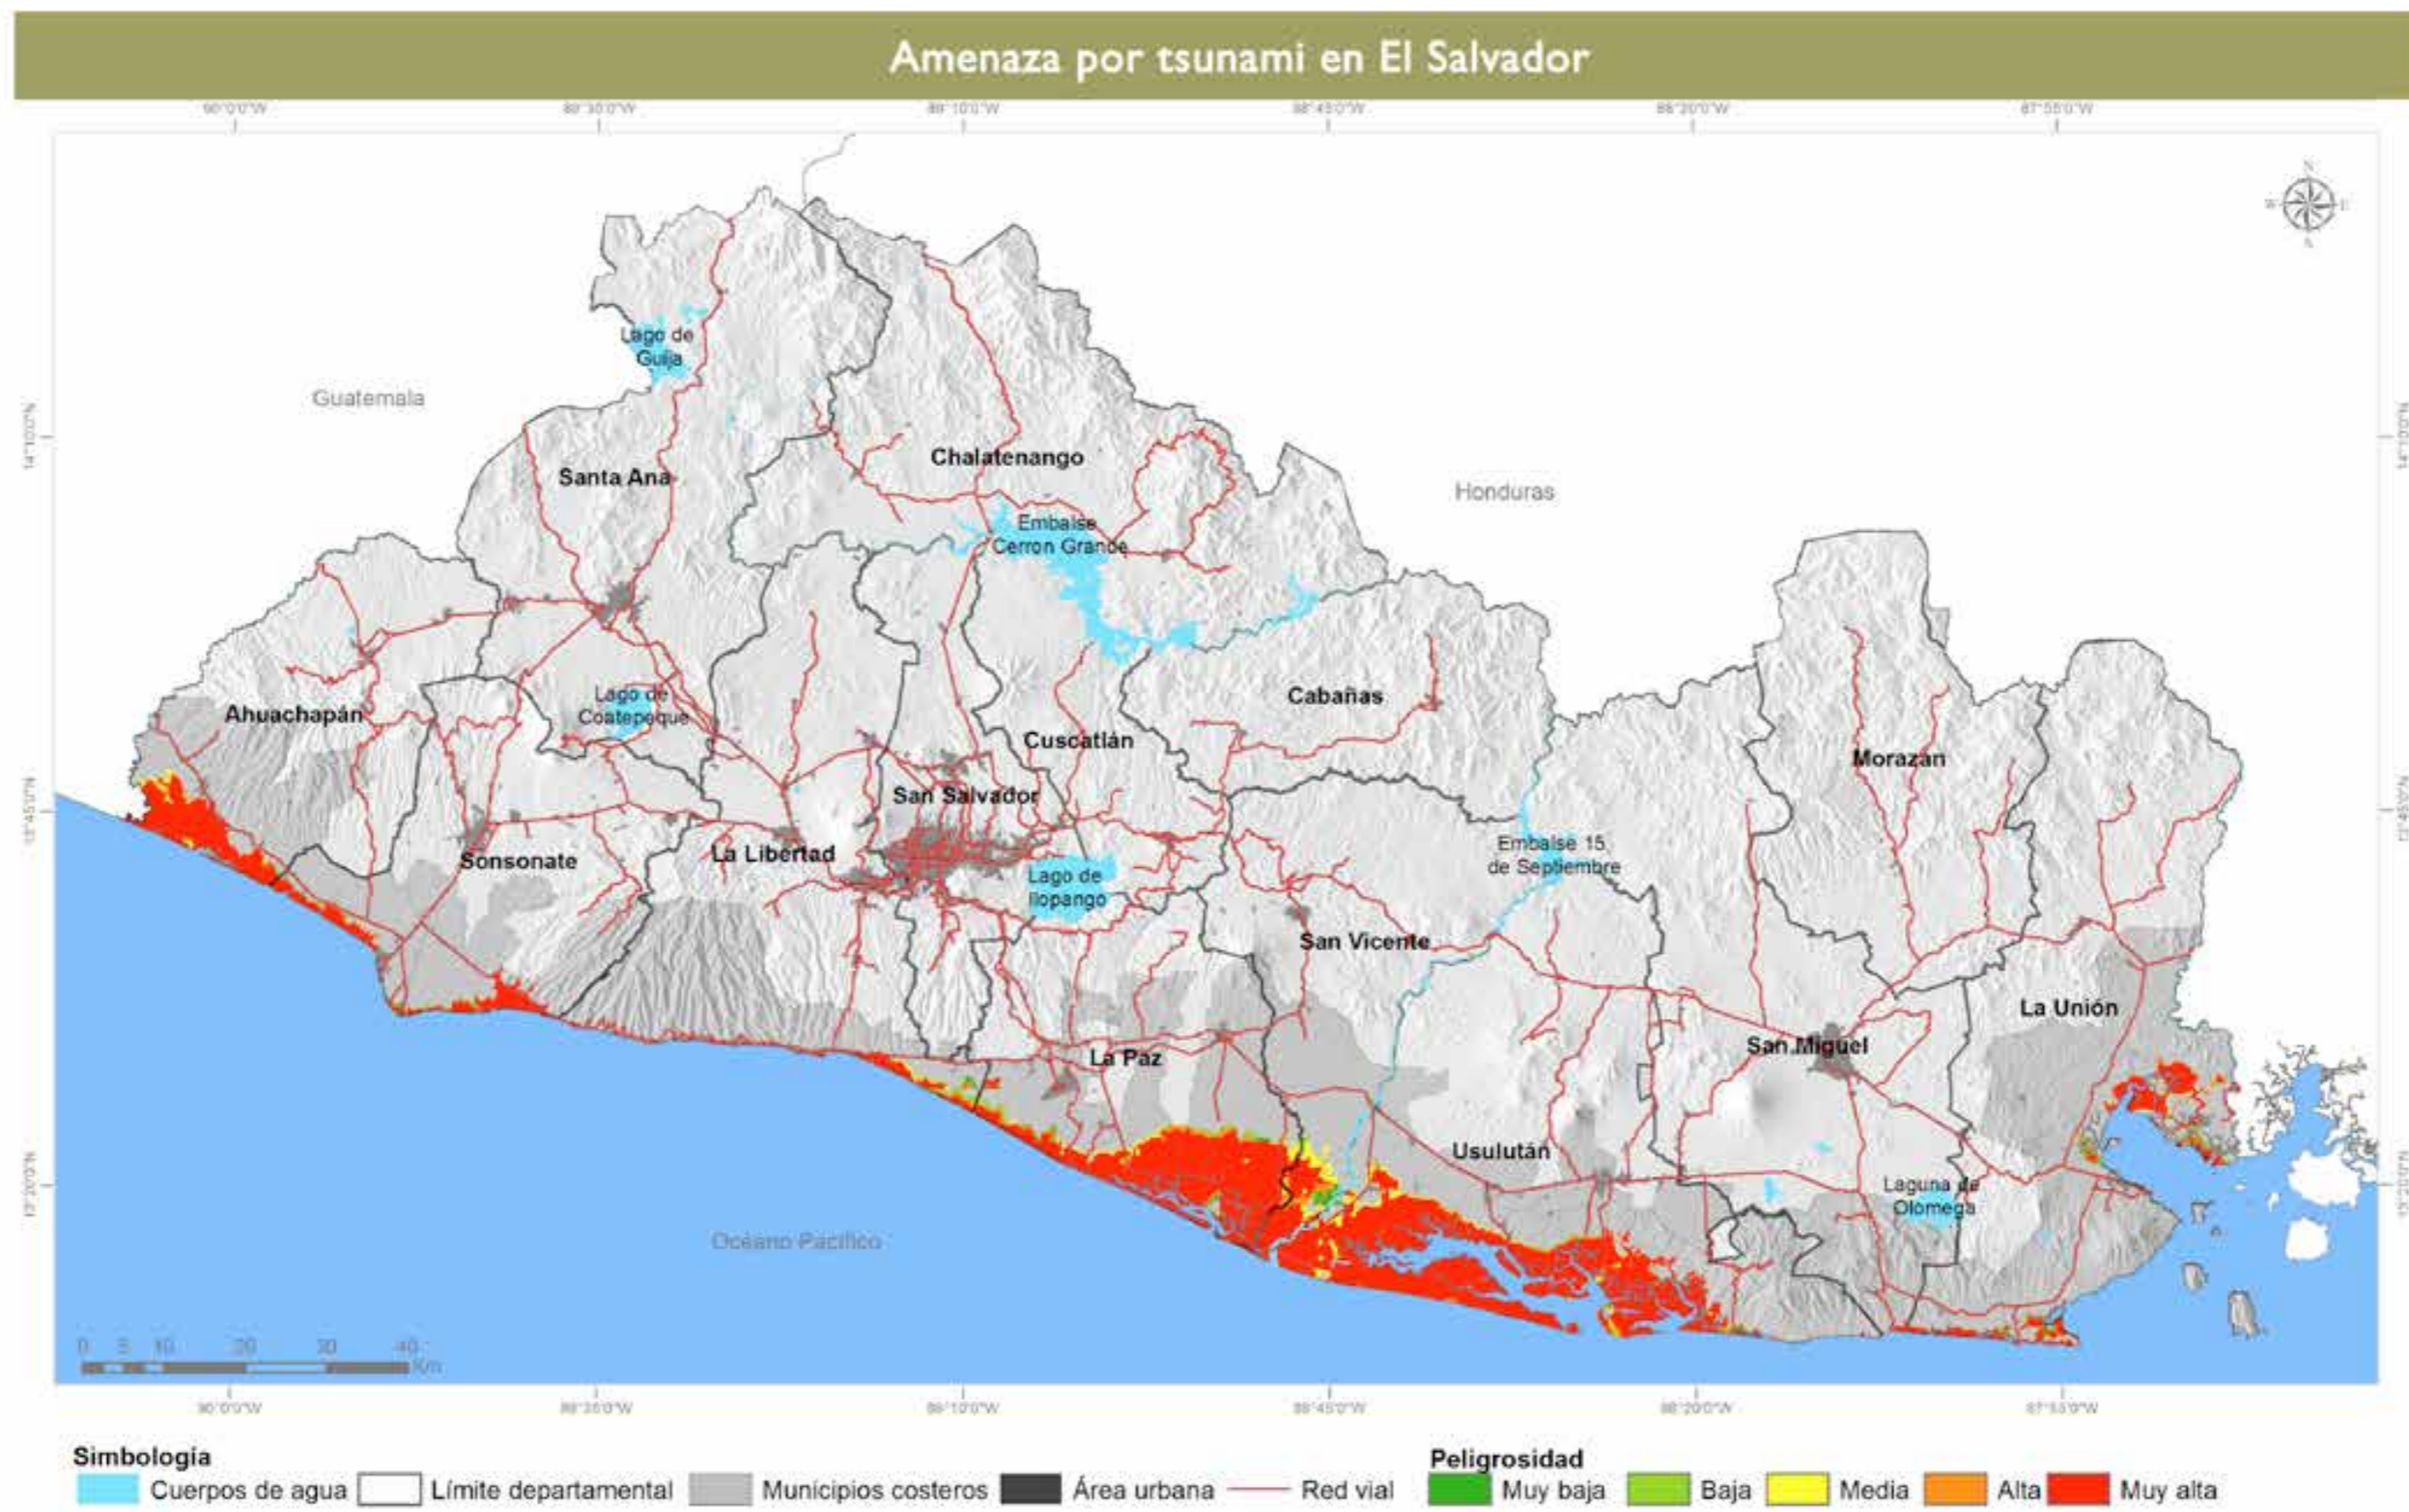
Figura 45. Mapa nacional de peligrosidad por Tsunami.

Fuentes cercanas: se representa por 16 eventos potenciales en la zona de subducción de Centroamérica: 12 Eventos asociados a 12 fallas tipo normal y a 4 fallas tipo inverso. Estos eventos también han sido simulados en un nivel del mar de pleamar viva equinoccial.

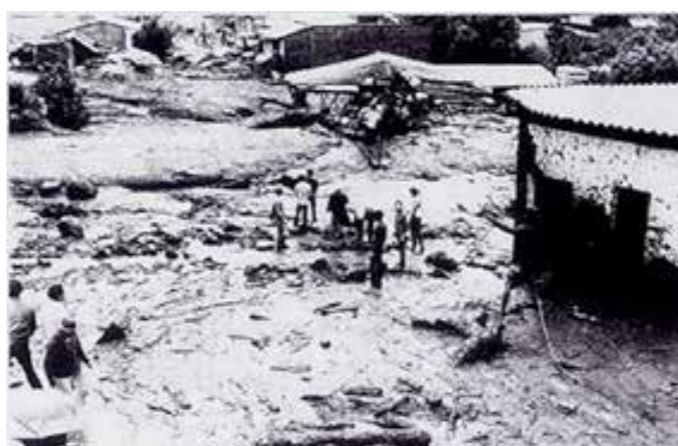
Figura 54: Viviendas afectadas por flujo de escombros (deslave) originado en El Picacho y que afectó Montebello en septiembre de 1982. Fuente: elsalvador.com

**El Picacho, volcán de San Salvador.** El 19 de septiembre de 1982 ocurrió un deslave que se originó en la parte alta de El Picacho y que encausó en la quebrada el Nispero, arrastró rocas y árboles a su paso por la quebrada hasta depositarse en la colonia Montebello y en otras colonias cercanas. El volumen del deslave osciló entre 200 a 300 mil metros cúbicos de suelo y rocas, y la distancia recorrida fue de unos cuatro kilómetros. Este deslave afectó 65 viviendas de las cuales 17 quedaron totalmente destruidas, 500 personas perdieron la vida y 2380 personas damnificadas. Las colonias afectadas fueron: Reparto Montebello Poniente, colonias Lorena, San Mauricio, San Ramón, Santa Margarita y Residencial Montebello.

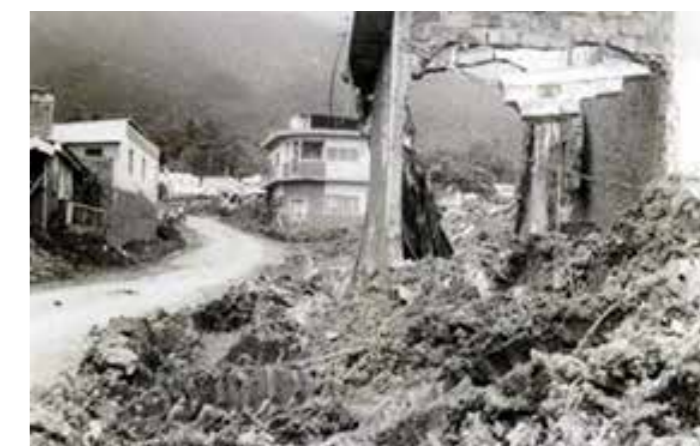
Figura 55: "La Casa Rosada" fue una de las pocas viviendas que soportó el deslave que afectó Montebello en septiembre de 1982. Fuente: Archivo El Diario de Hoy

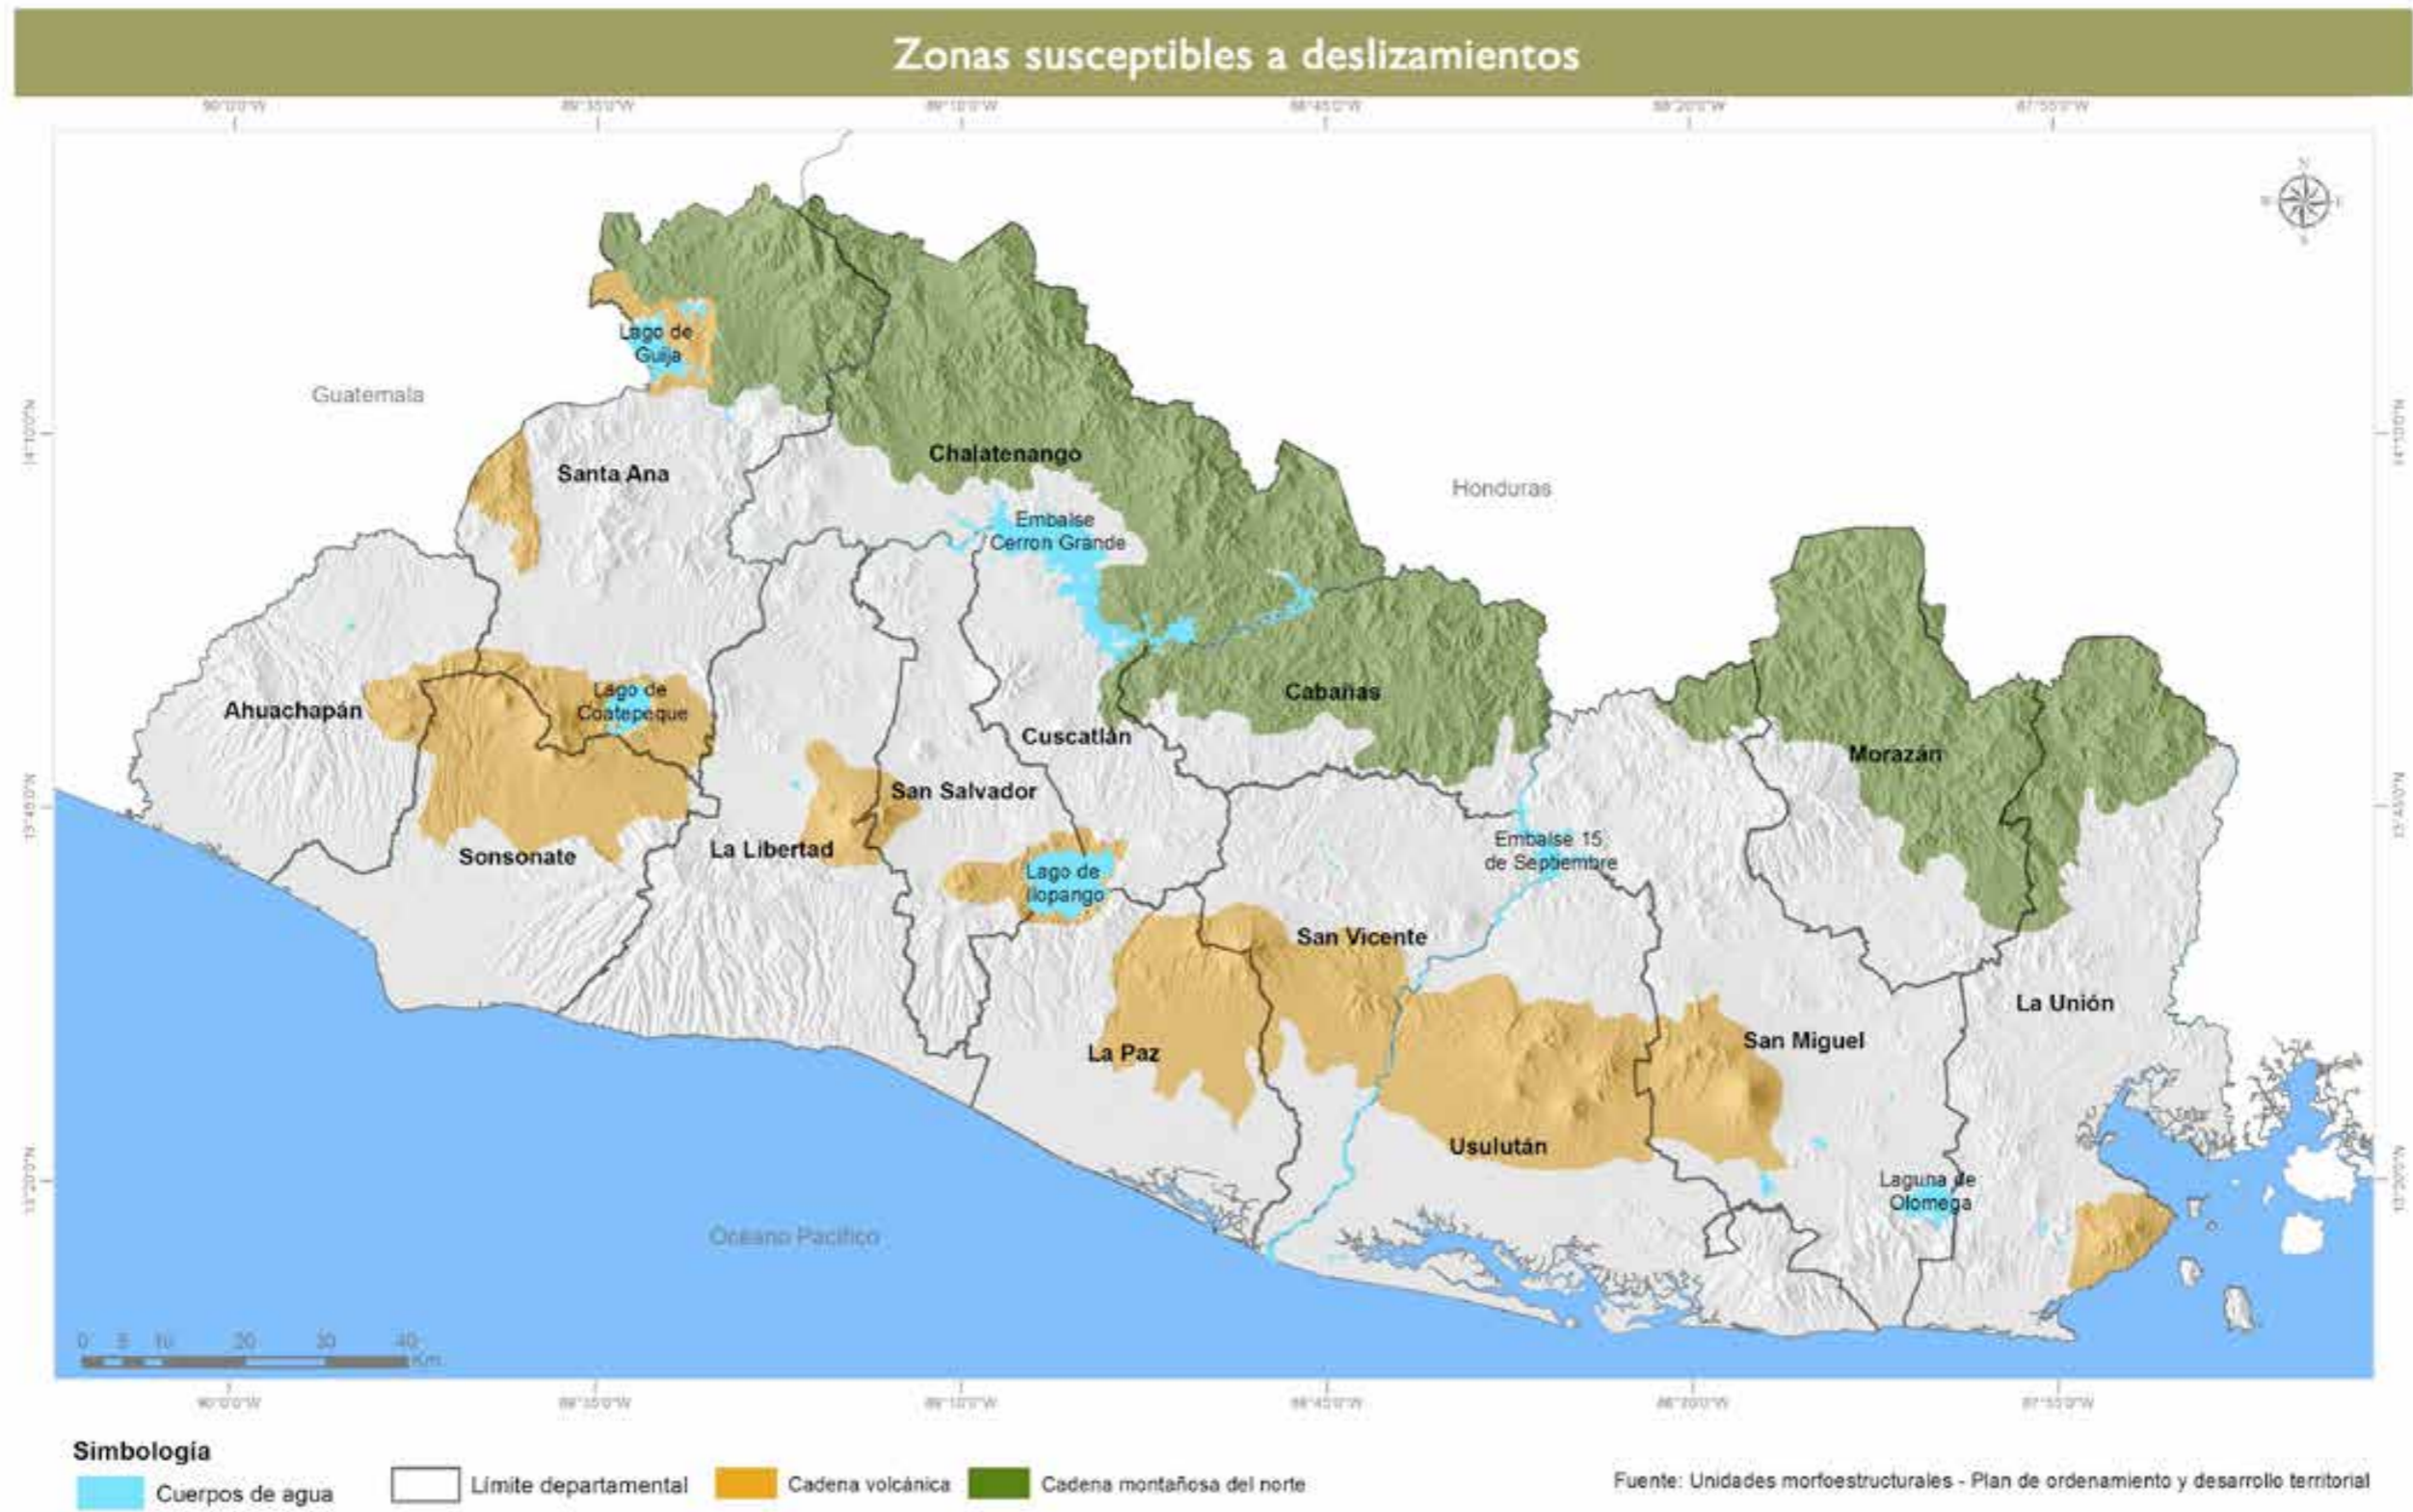
Figura 53. Mapa de zonas susceptibles a deslizamientos en El Salvador  
Fuente: Elaboración propia MARN

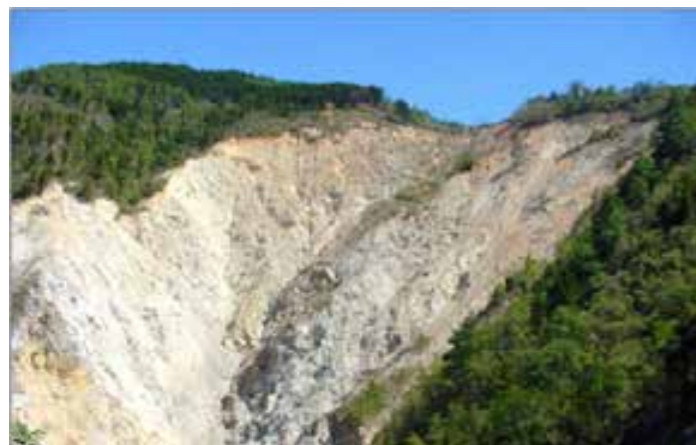
Figura 56: Deslizamiento la Zompopera, Chalatenango, activado en 1998  
Fuente: MARN

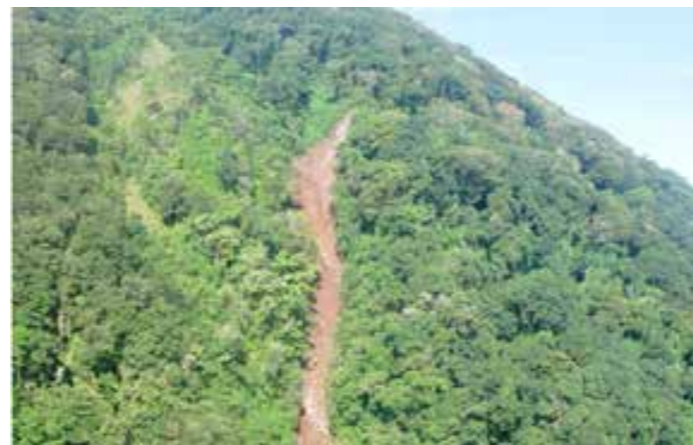
Figura 57: Cicatriz de deslizamiento en la parte alta de el Picacho, volcán de San Salvador, octubre de 2008  
Fuente: MARN

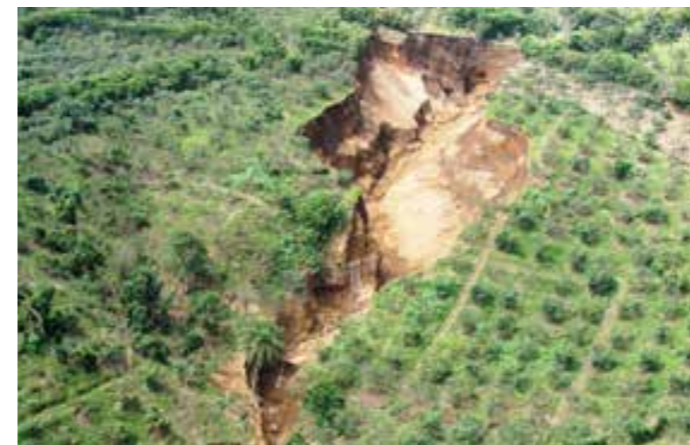
Figura 58: Vista aérea de la parte alta del deslave en la finca La Ascensión, Comasagua  
Fuente: MARN

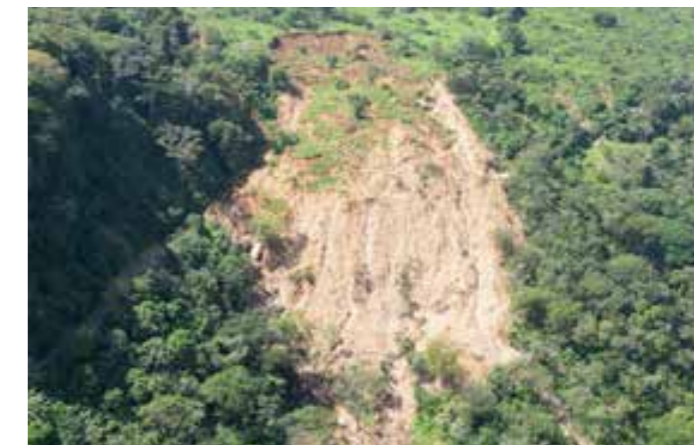
Figura 59: Vista aérea del deslizamiento en las cercanías del caserío El Camalote, Chalatenango  
Fuente: MARN

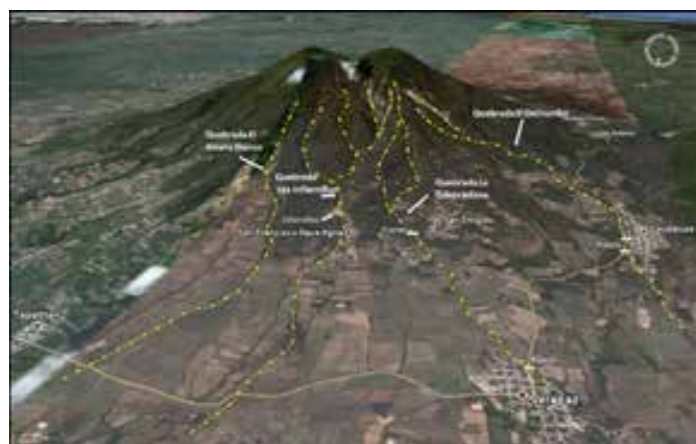
Figura 60: Quebradas del volcán de San Vicente por donde descendieron los flujos de escombros durante la tormenta Ida en noviembre 2009  
Fuente: MARN

**Volcán de San Vicente.** La lluvia del 7 y 8 de noviembre del 2009 generaron varios deslaves (flujos de escombros) en el volcán de San Vicente. Estos deslaves afectaron las ciudades de Verapaz y de Guadalupe y causaron pérdidas en vidas humanas y daños materiales. El registro de lluvia alcanzó los 355 mm en aproximadamente seis horas. Los deslaves iniciaron en la parte media alta del volcán y activaron, al menos, cuatro quebradas: El Derrumbo (en dirección a Guadalupe), La Quebradona (en dirección a Verapaz), El Infiernillo y Amate Blanco (en dirección a Tepetitán).

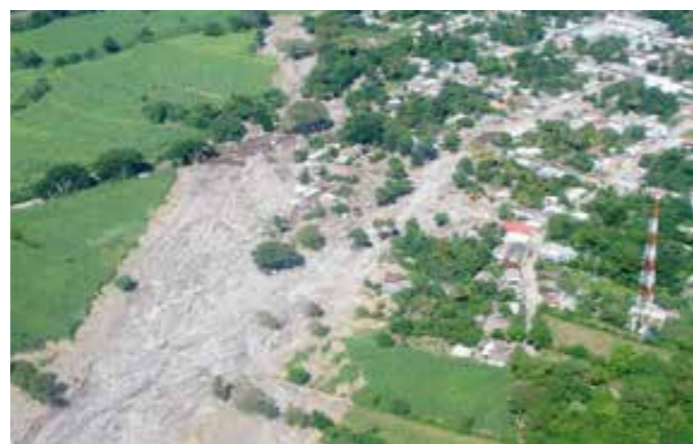
Figura 61: Flujo de escombros que afectó la ciudad de Verapaz en San Vicente, noviembre 2009  
Fuente: MARN

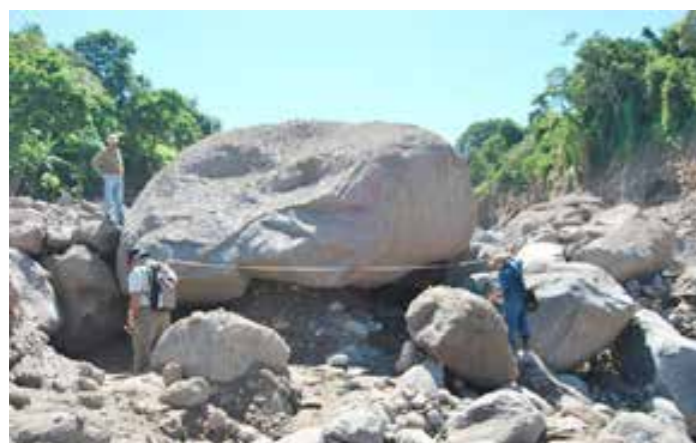
Figura 62: Rocas depositadas en quebrada el Derrumbo, cercanías de Guadalupe, San Vicente, noviembre 2009  
Fuente: MARN

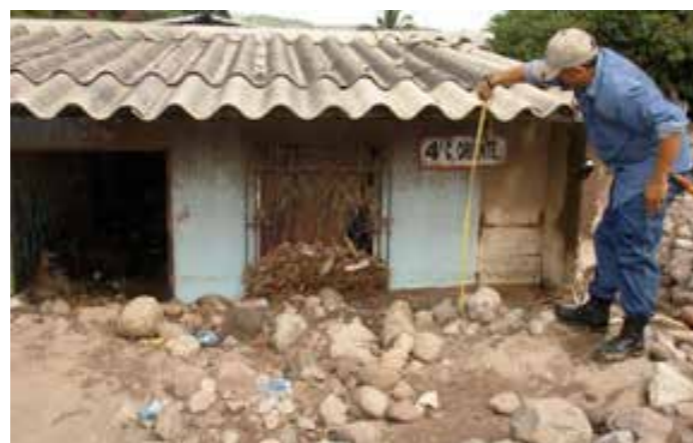
Figura 63: Flujo de escombros en Verapaz, noviembre 2009  
Fuente: MARN
