## Informe Nacional del Estado de los Riesgos y Vulnerabilidades

Ministerio de Medio Ambiente y Recursos Naturales (MARN)

El Salvador, Centroamérica

San Salvador, octubre del 2017

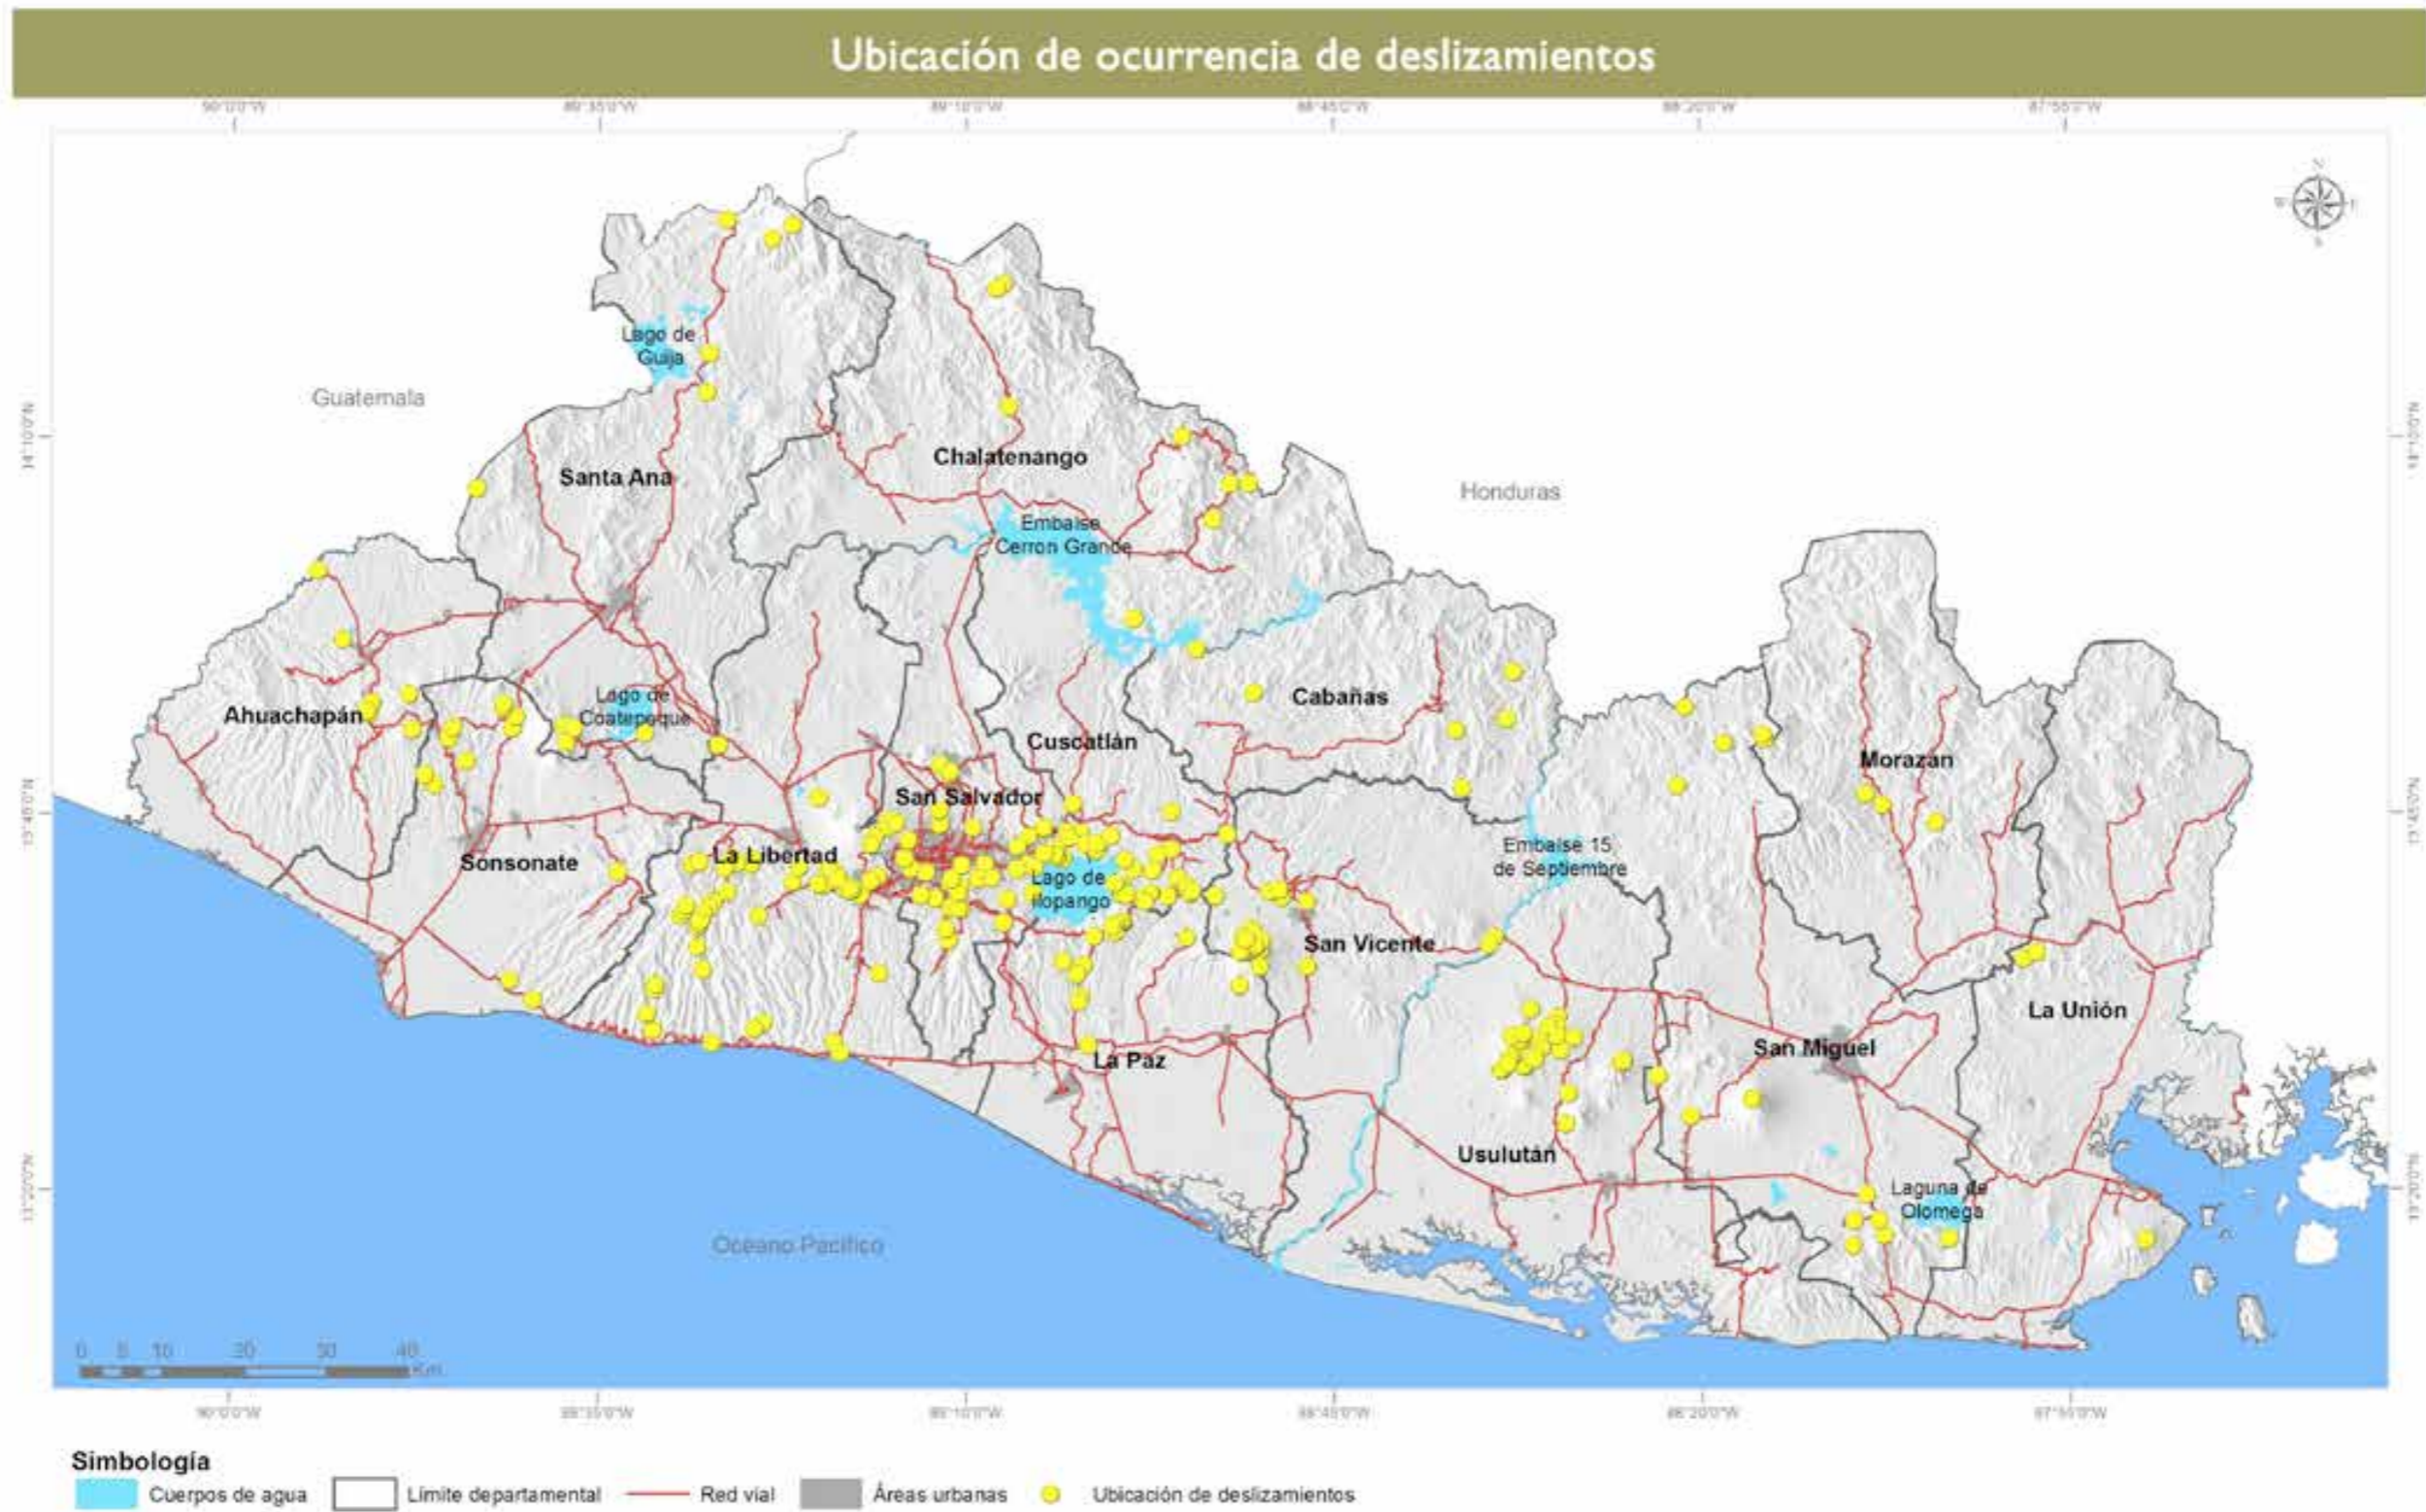
Figura 64. Mapa de ubicación de ocurrencia de deslizamientos en El Salvador desde el año 1774 hasta el 2012.  
Fuente: Elaboración propia MARN

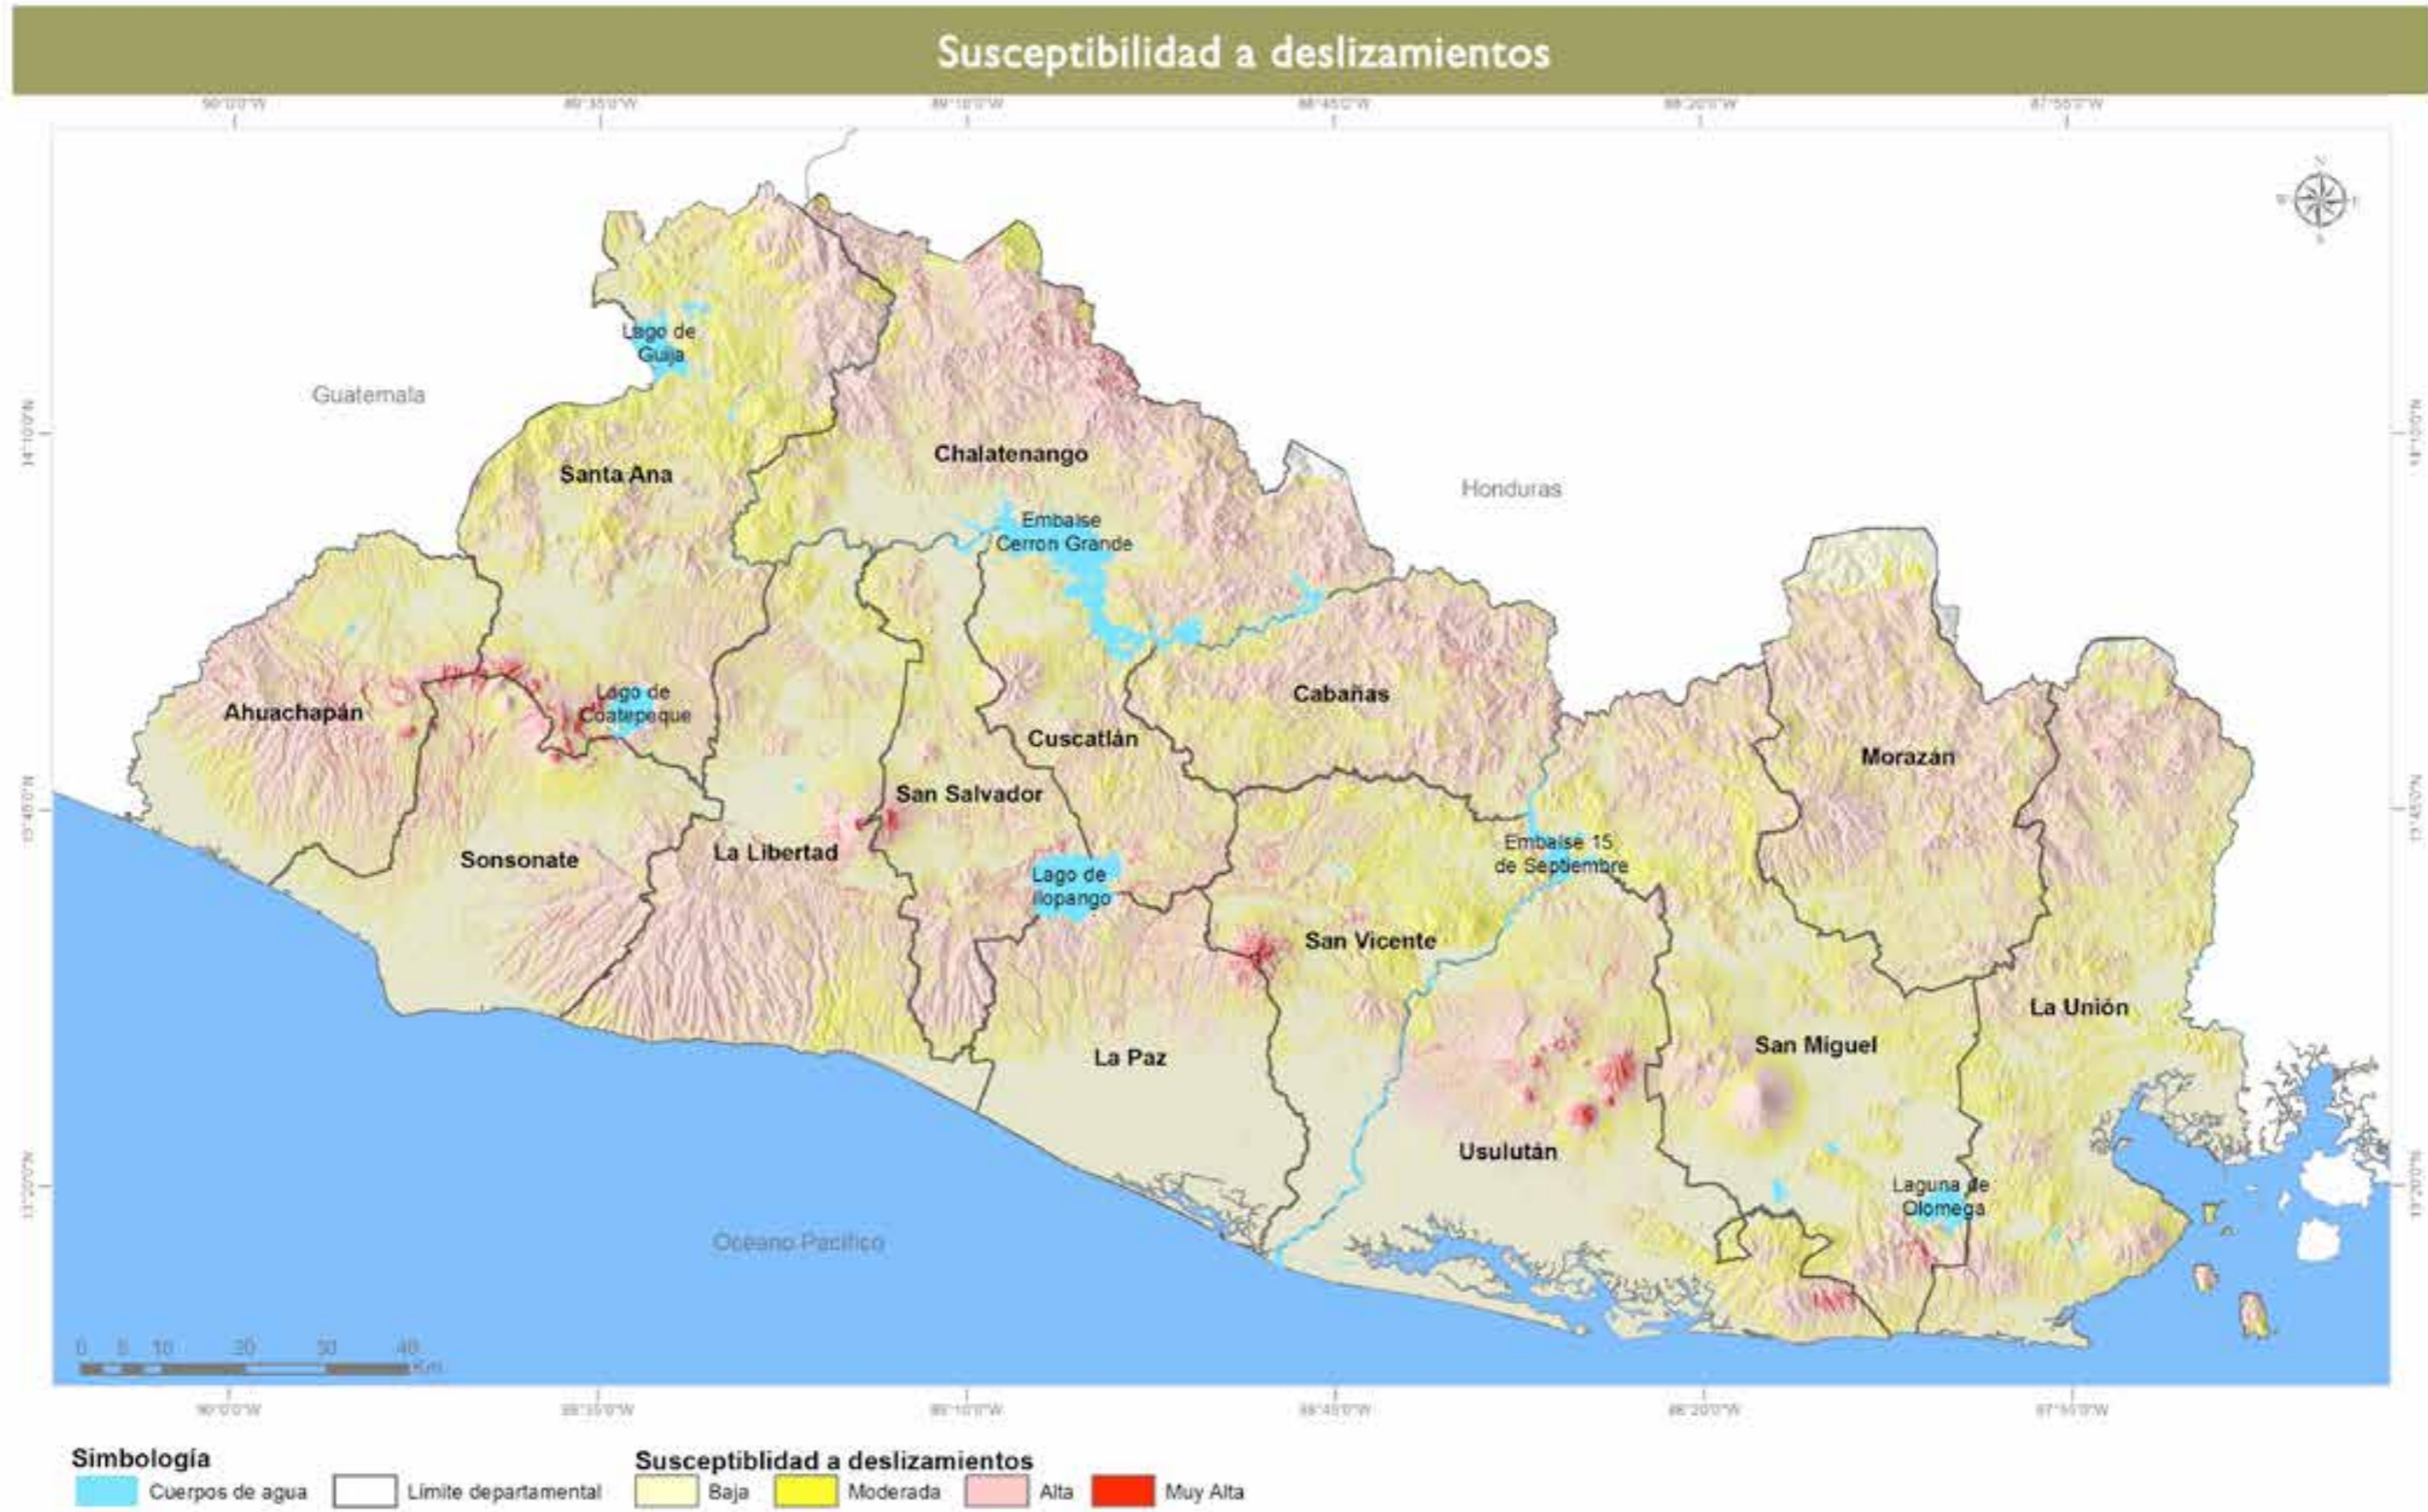
Figura 65. Mapa de susceptibilidad a deslizamientos en El Salvador  
Fuente: Elaboración propia MARN

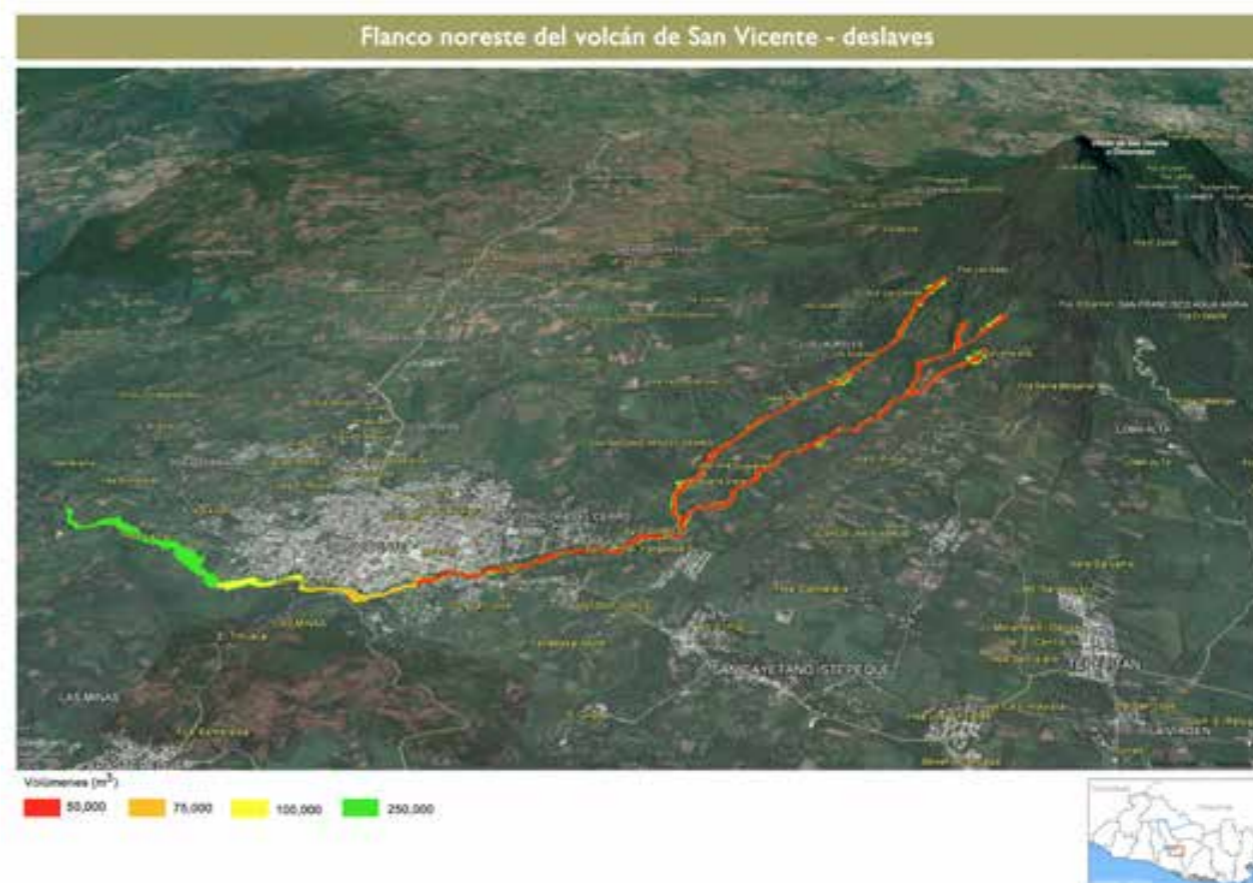
Figura 72. Mapa de amenaza por deslaves en flanco noreste de volcán de San Vicente, municipio de San Vicente, San Vicente  
Fuente: Elaboración propia MARN

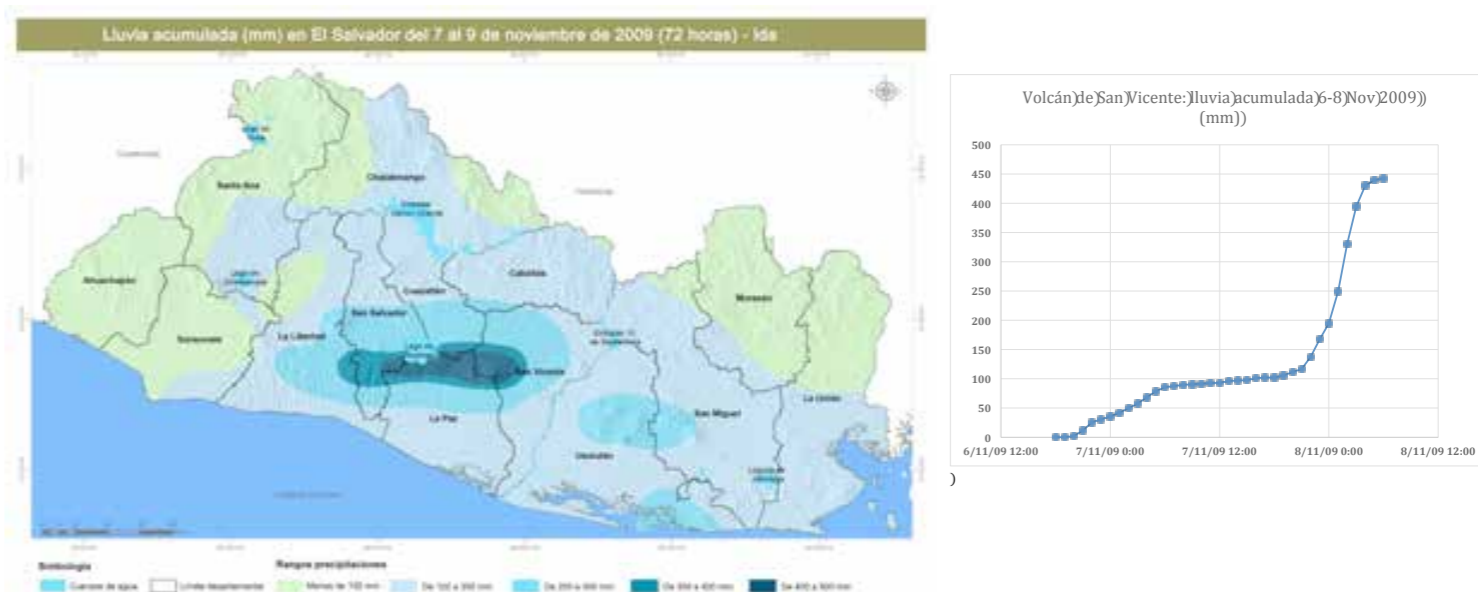
Figura 78. Mapa de lluvia registrada durante la baja presión E96 e Ida  
Fuente: Elaboración propia MARN

Entre los eventos más recientes se tiene la baja presión E96 asociada a Ida en noviembre de 2009, cuando se alcanzó un récord de lluvia acumulada en seis horas de 350 mm en el volcán de San Vicente (figura 78). Este evento extremo, muy concentrado espacialmente y, el primero de este tipo, registrado durante la transición hacia la época seca; provocó un deslizamiento de tierra en el municipio de Verapaz, departamento de San Vicente, desbordamientos de ríos, destrucción de puentes, importantes daños a la agricultura, 199 personas fallecidas y 15 mil personas refugiadas (CEPAL, 2009).<sup>43</sup>

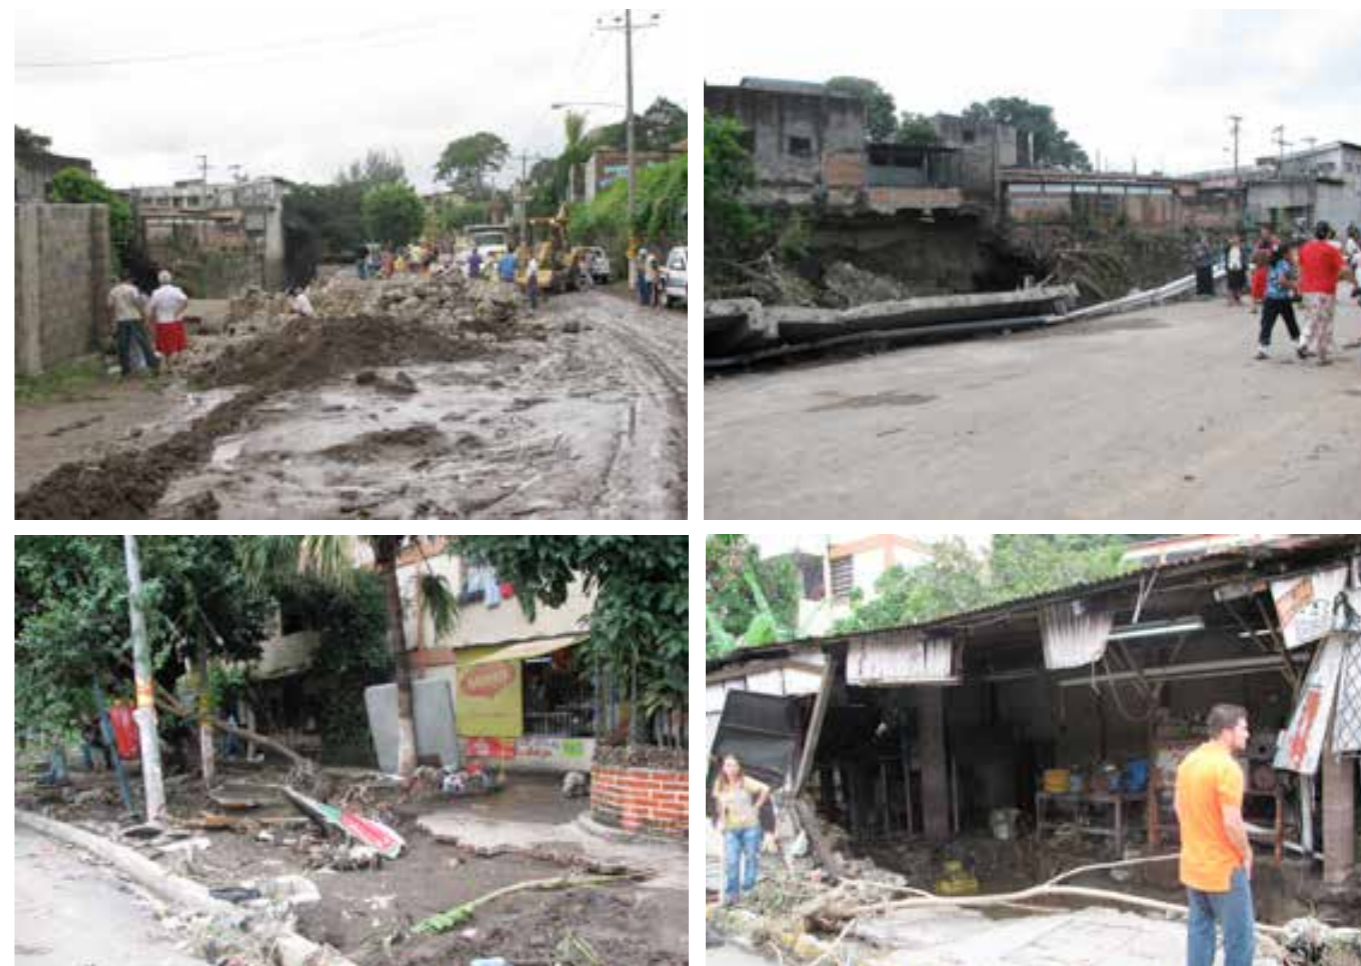
Figura 81. Daños causados por la baja presión asociada a Ida (noviembre de 2009) en la colonia Málaga.  
Fuente: MARN

La recurrencia de inundaciones es mayor, principalmente, en los sitios de los barrios de San Jacinto, Modelo, Candelaria, La Vega, Santa Anita, colonia La Málaga, Nueva Israel, Las Palmas, comunidades Granjero I y II, el Coro, Altos de Jardines, Tutunichapa I y III, boulevard Constitución, Alameda Roosevelt y 49 Avenida Sur, colonias Las Mercedes en Mejicanos, Comunidad El Cañito, Costa Rica, Nicaragua, y Santa Marta y zona del Instituto Salvadoreño para el Desarrollo Integral de la Niñez y la Adolescencia (ISNA).

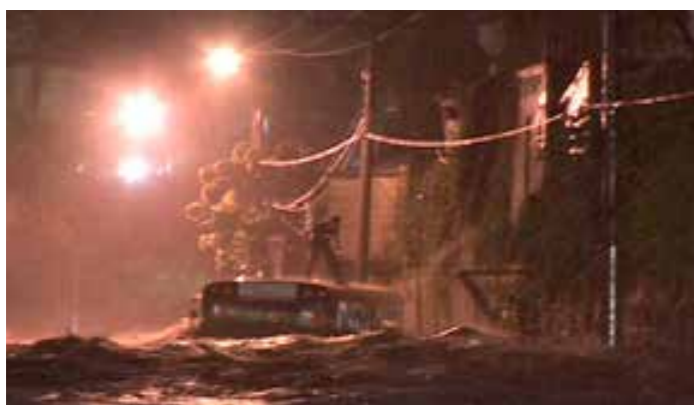
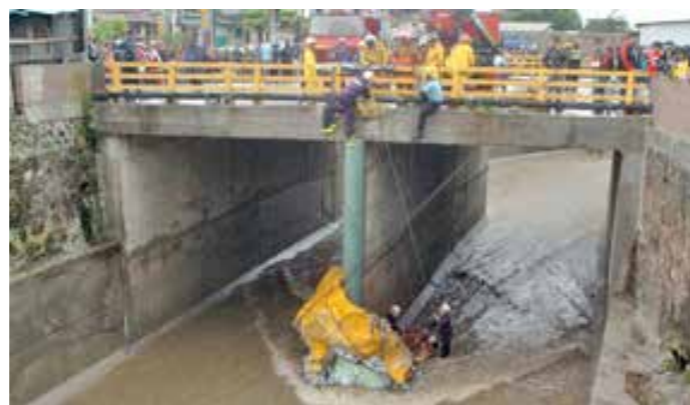
Figura 82. Evento del 3 de julio de 2008, colonia La Málaga.  
Fuente: El Diario de Hoy

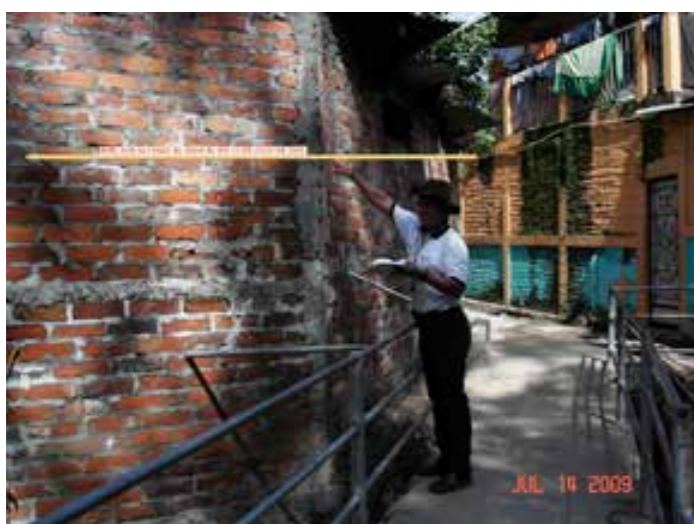
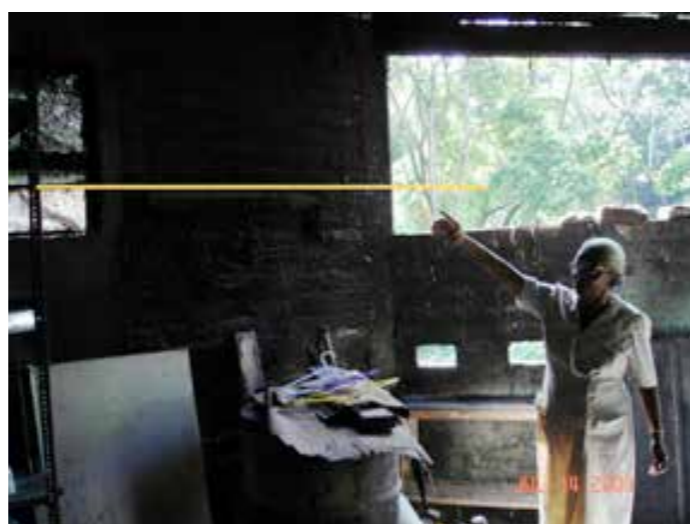
Figura 83. Nivel alcanzado en evento del 12 de julio de 2009 en colonia Las Mercedes (Mejicanos)  
Fuente: MARN

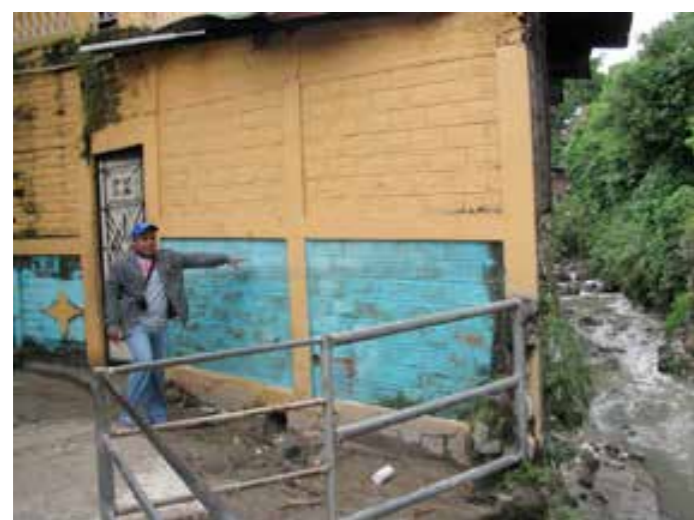
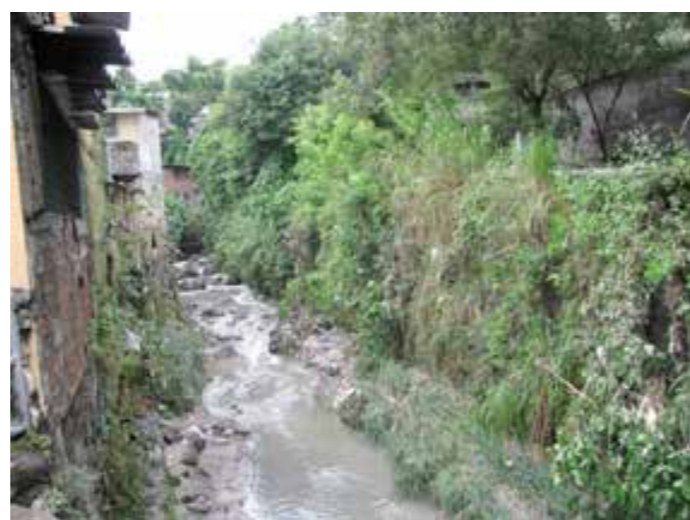
Figura 84. Nivel alcanzado en evento Agatha (mayo de 2010) en colonia Las Mercedes (Mejicanos)  
Fuente: MARN

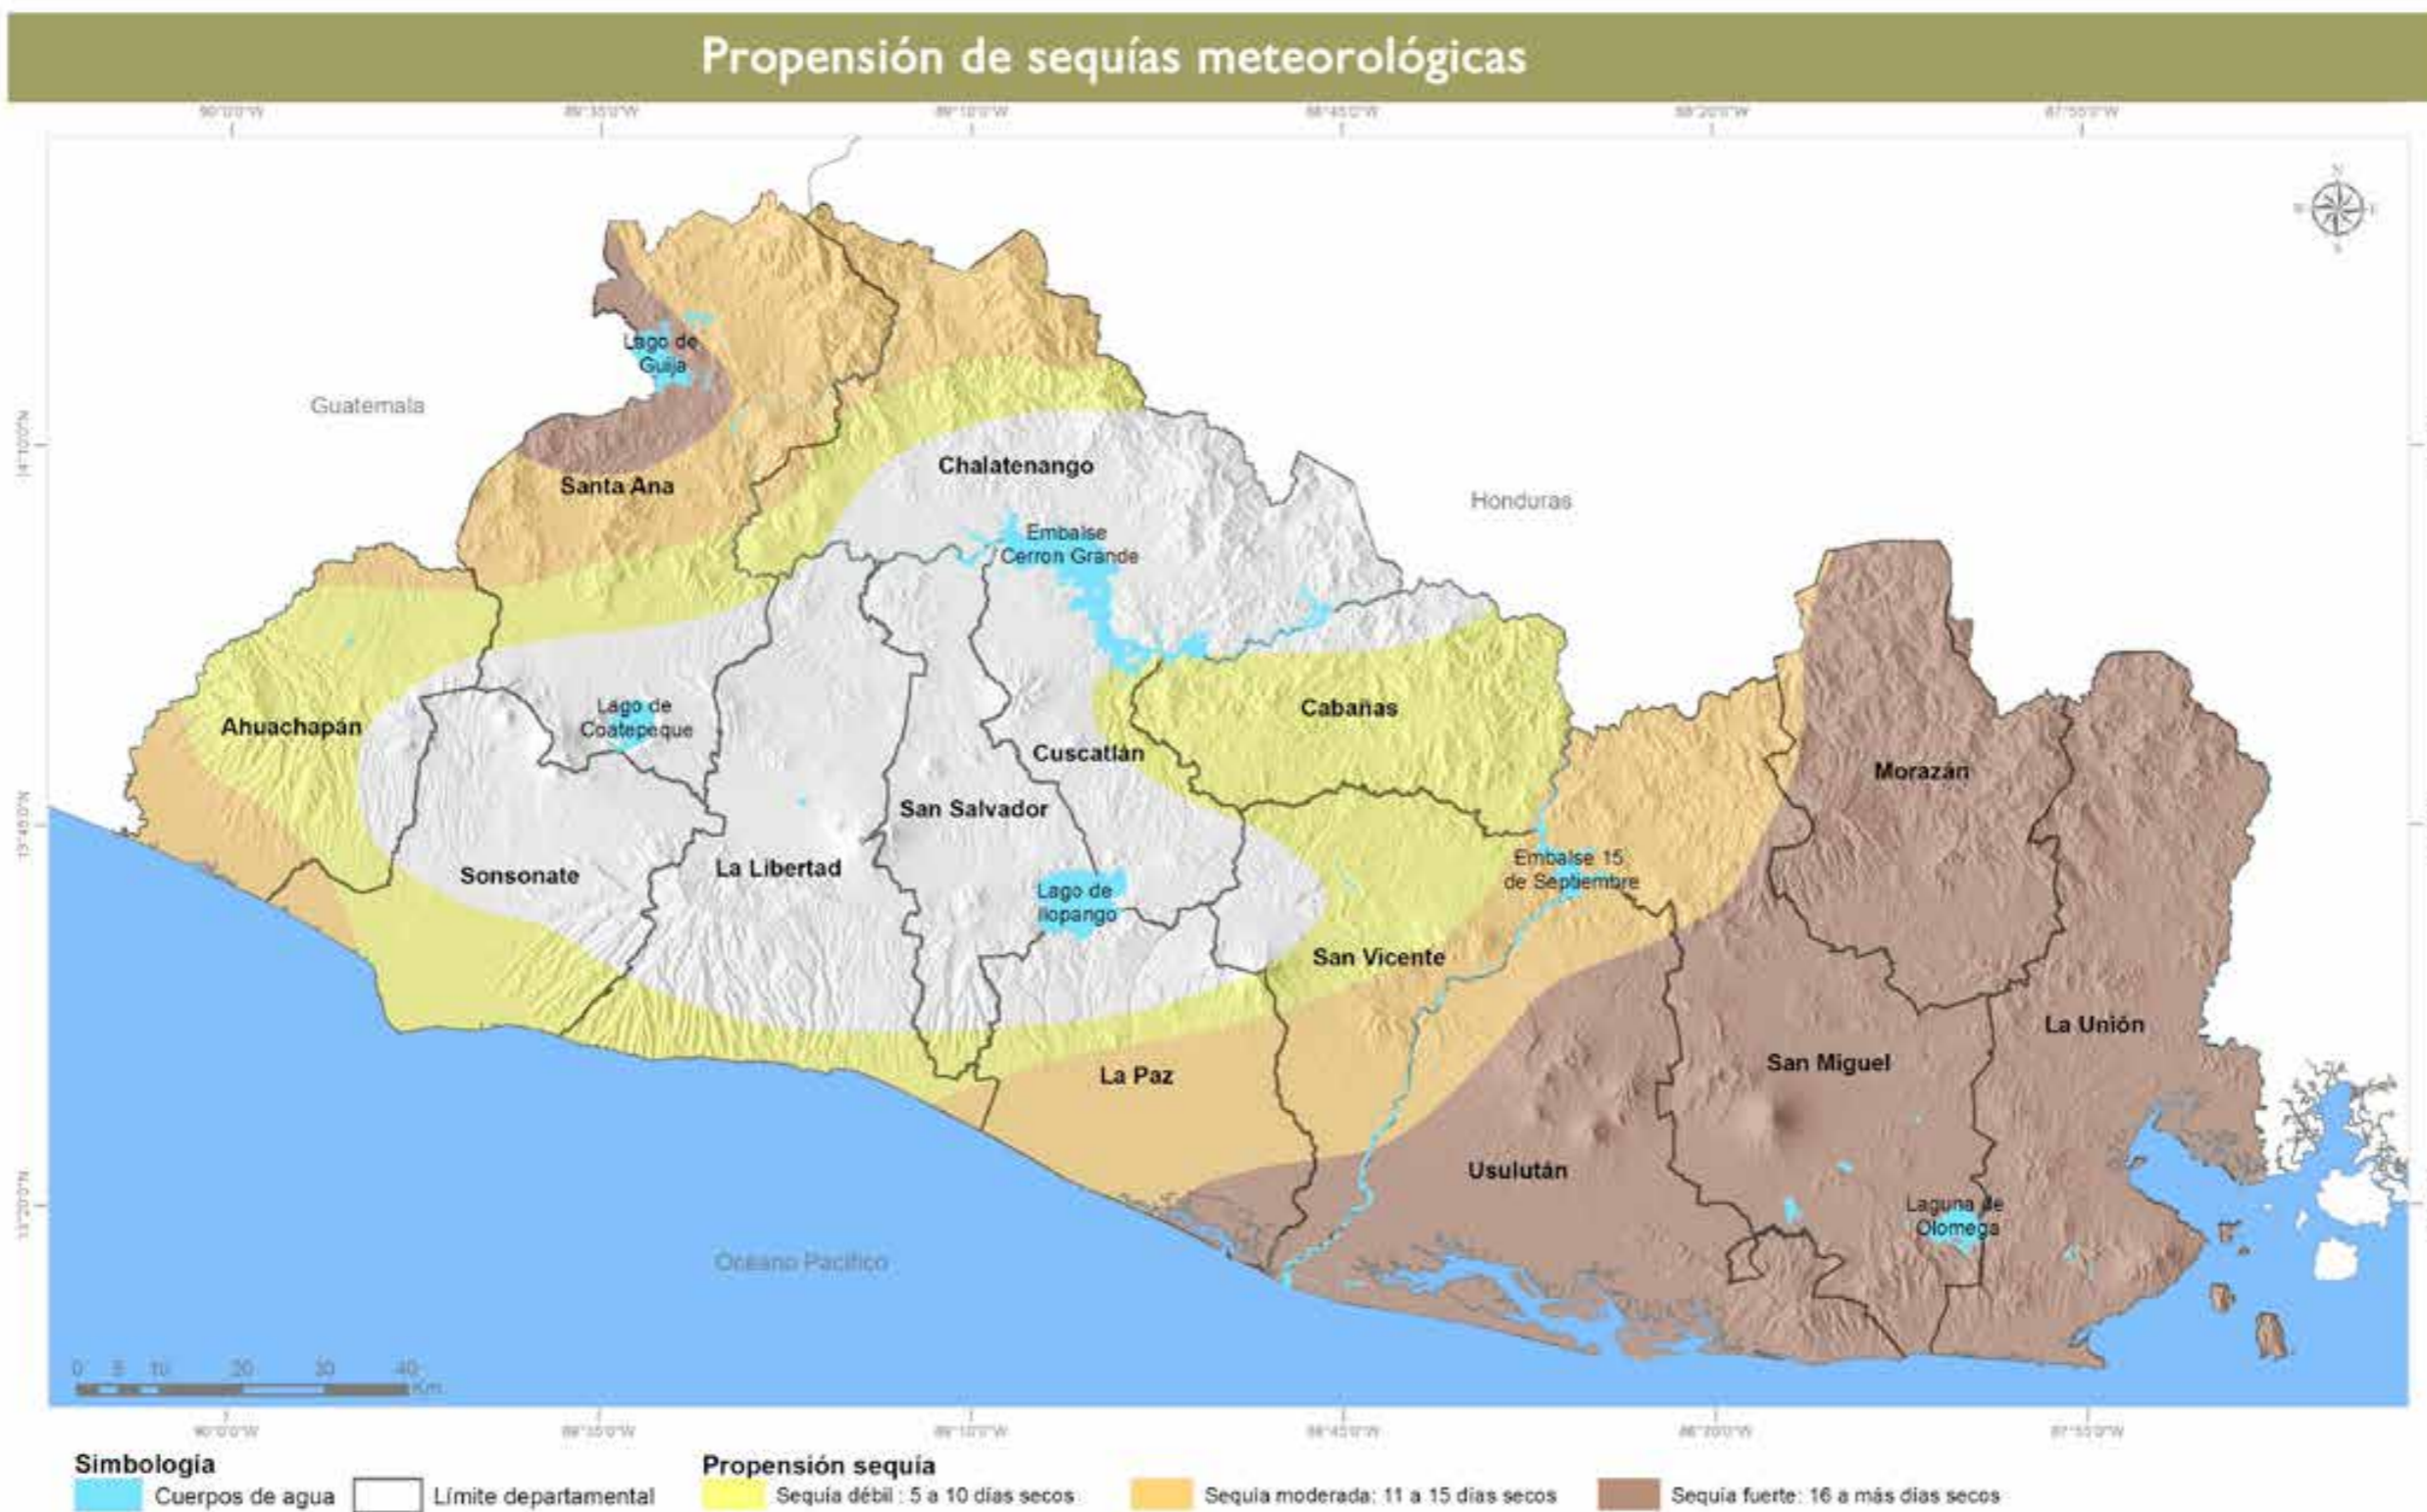
Figura 94: Mapa síntesis de sequía meteorológica en El Salvador  
Fuente: Elaboración propia MARN

La sequía meteorológica se clasifica de acuerdo con el número de días secos consecutivos (lluvia inferior a 1 mm). Para el país se define como sequía meteorológica débil cuando se presentan 5 a 10 días secos consecutivos; sequía moderada por períodos de 11 a 15 días secos consecutivos, y fuerte a períodos mayores a 15 días.

La figura 94 muestra la propensión (susceptibilidad) de ocurrencia de la sequía en el territorio nacional, cuando se produce anomalía cálida en la temperatura superficial del mar en el océano Pacífico ecuatorial en la región Niño 3.4 (típicamente El Niño) y una anomalía negativa de la temperatura en el océano Atlántico Tropical Norte (ATN). Aproximadamente, el 70 % del territorio es susceptible a sufrir una sequía meteorológica débil o mayor, el 53 % a ser impactado por una sequía meteorológica moderada o mayor y el 35 % a desarrollarse una sequía meteorológica fuerte. El resto del país no es frecuente que sea afectado con períodos secos asociados a la canícula.

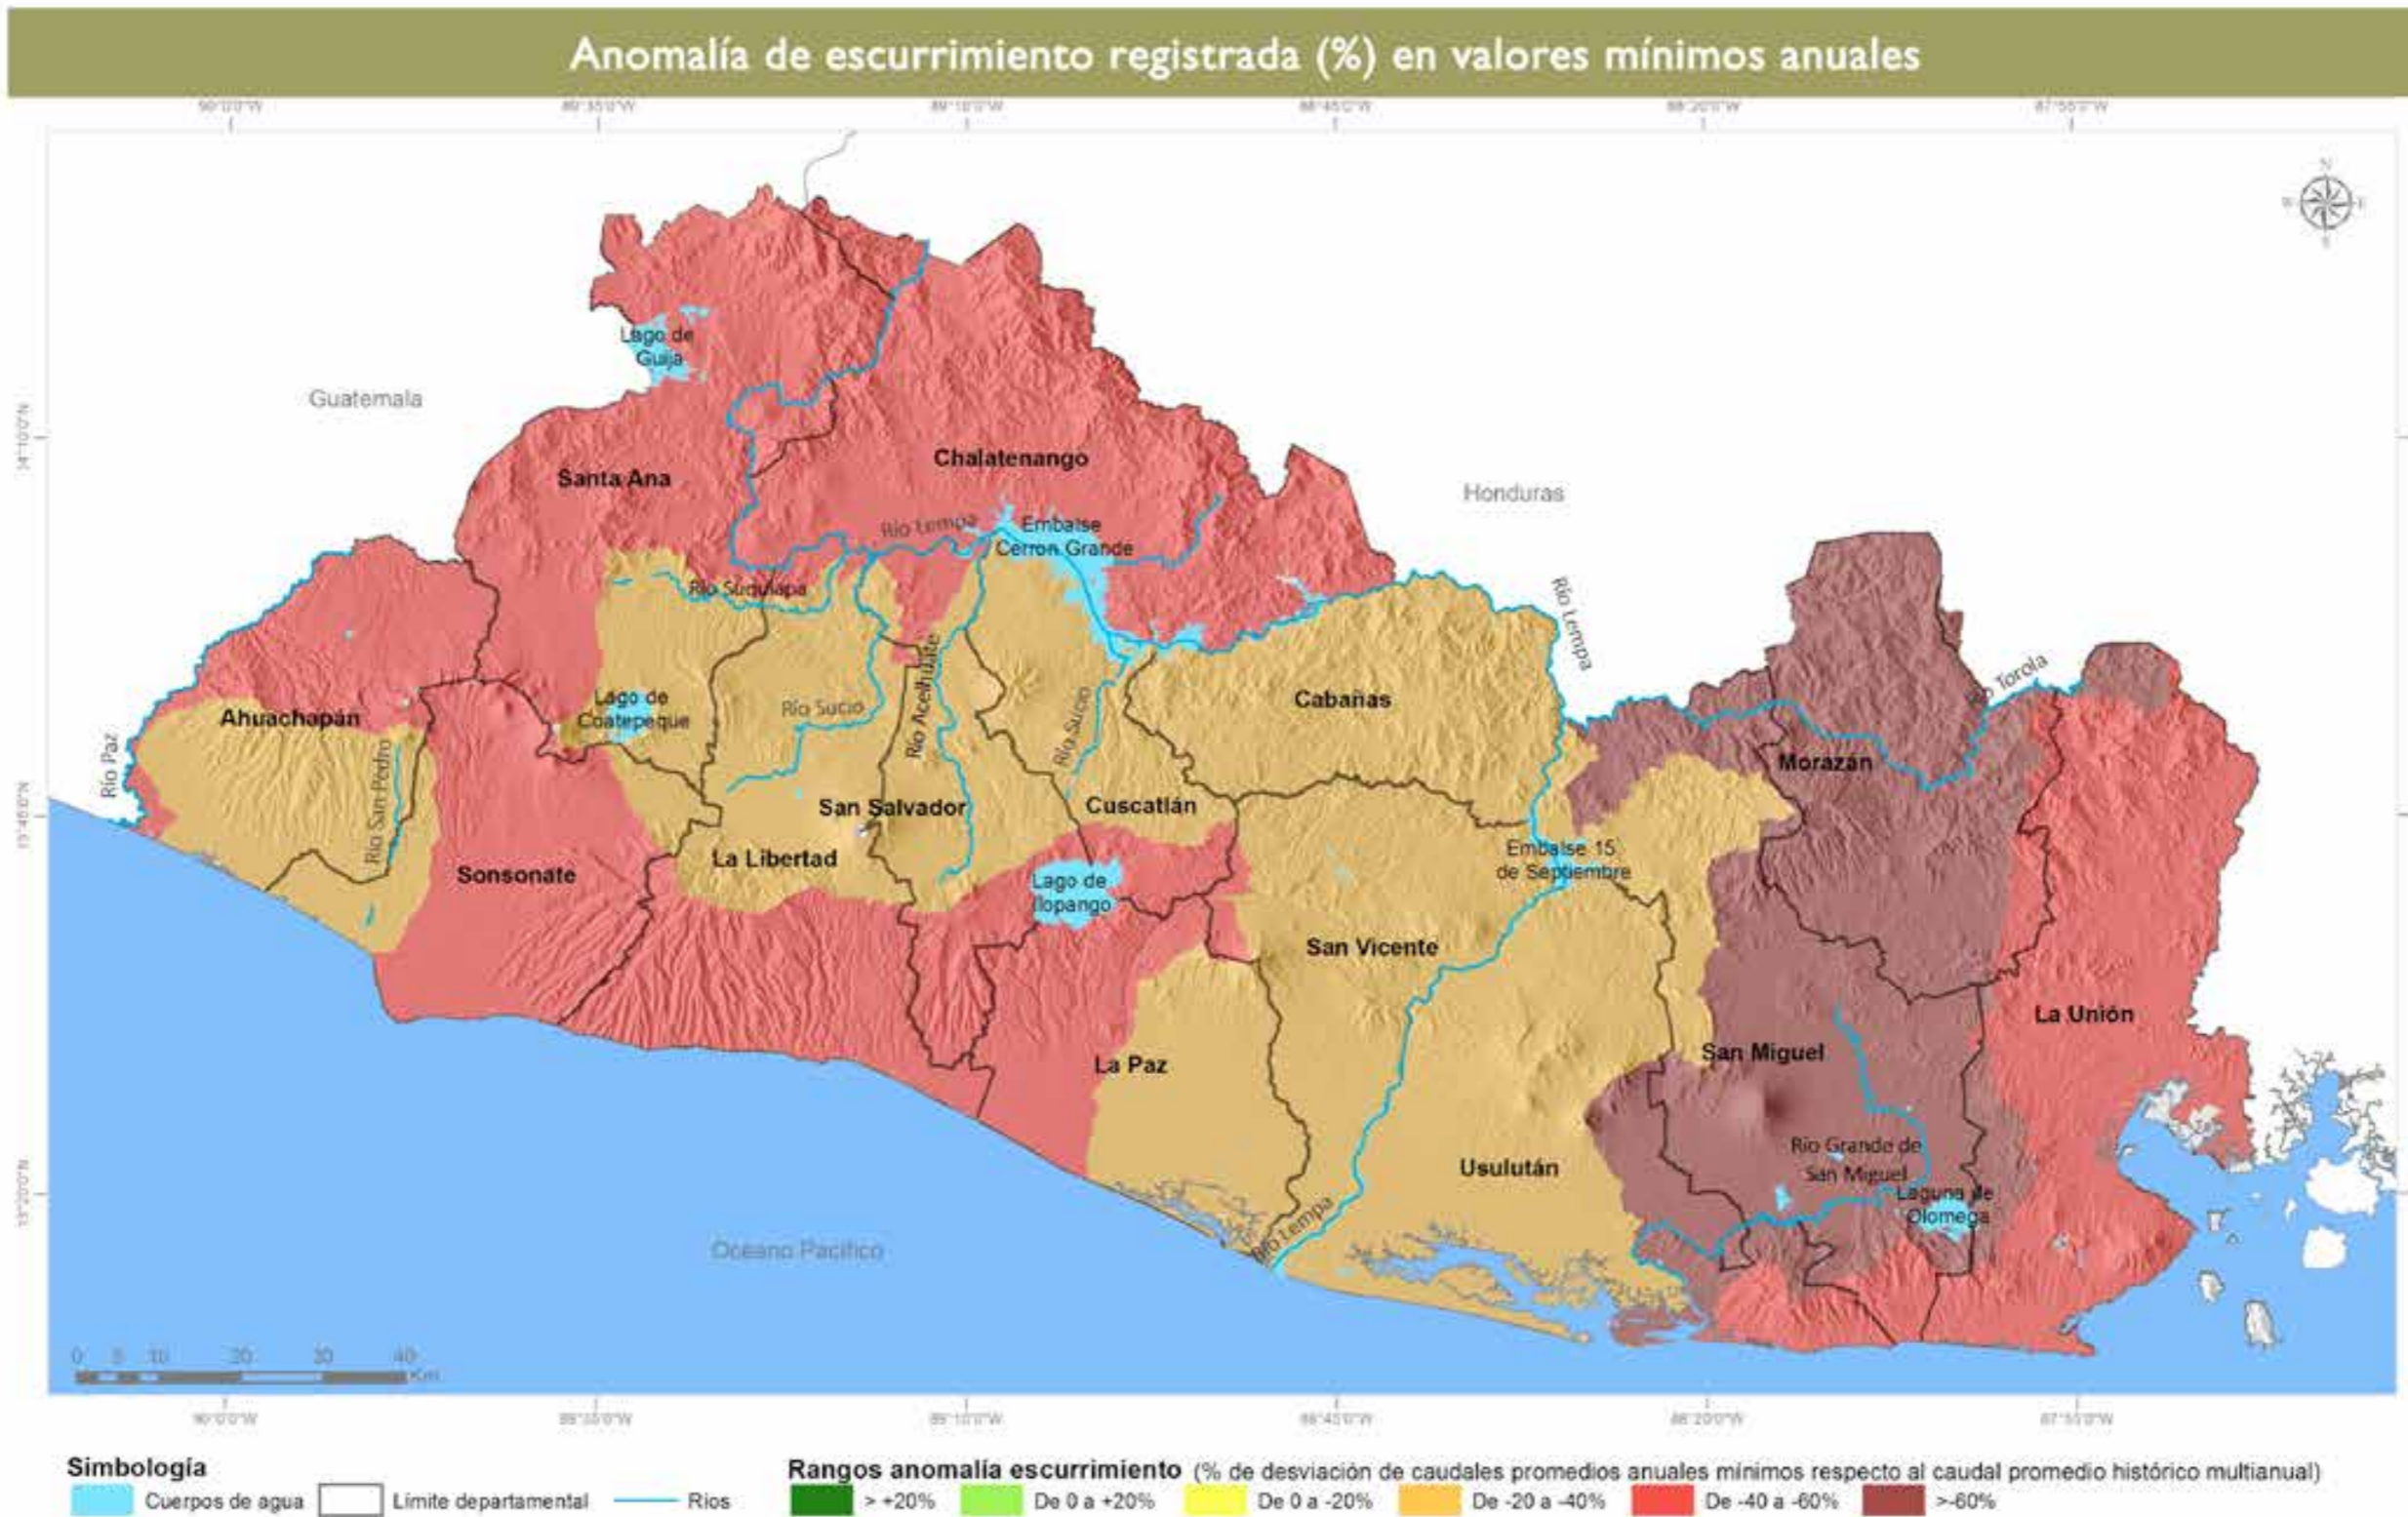
Figura 98. Mapa de anomalía de escurrimiento registrada en valores mínimos anuales de caudales promedio históricas en El Salvador.  
Fuente: Elaboración propia MARN

Los datos muestran que durante los años hidrológicos 2015-2016 y 2016-2017, los caudales registrados en los ríos Paz en la zona occidental, Lempa en la zona central, Grande de San Miguel y Goascorán en la zona oriental, se mantuvieron por debajo del promedio histórico y, en algunos casos, muy cercanos a los valores mínimos históricamente registrados (ver figura 95 a la 97). La figura 98 muestra el mapa de anomalía de escurrimiento registrada en valores mínimos anuales
