## Informe Nacional del Estado de los Riesgos y Vulnerabilidades

Ministerio de Medio Ambiente y Recursos Naturales (MARN)

El Salvador, Centroamérica

San Salvador, octubre del 2017

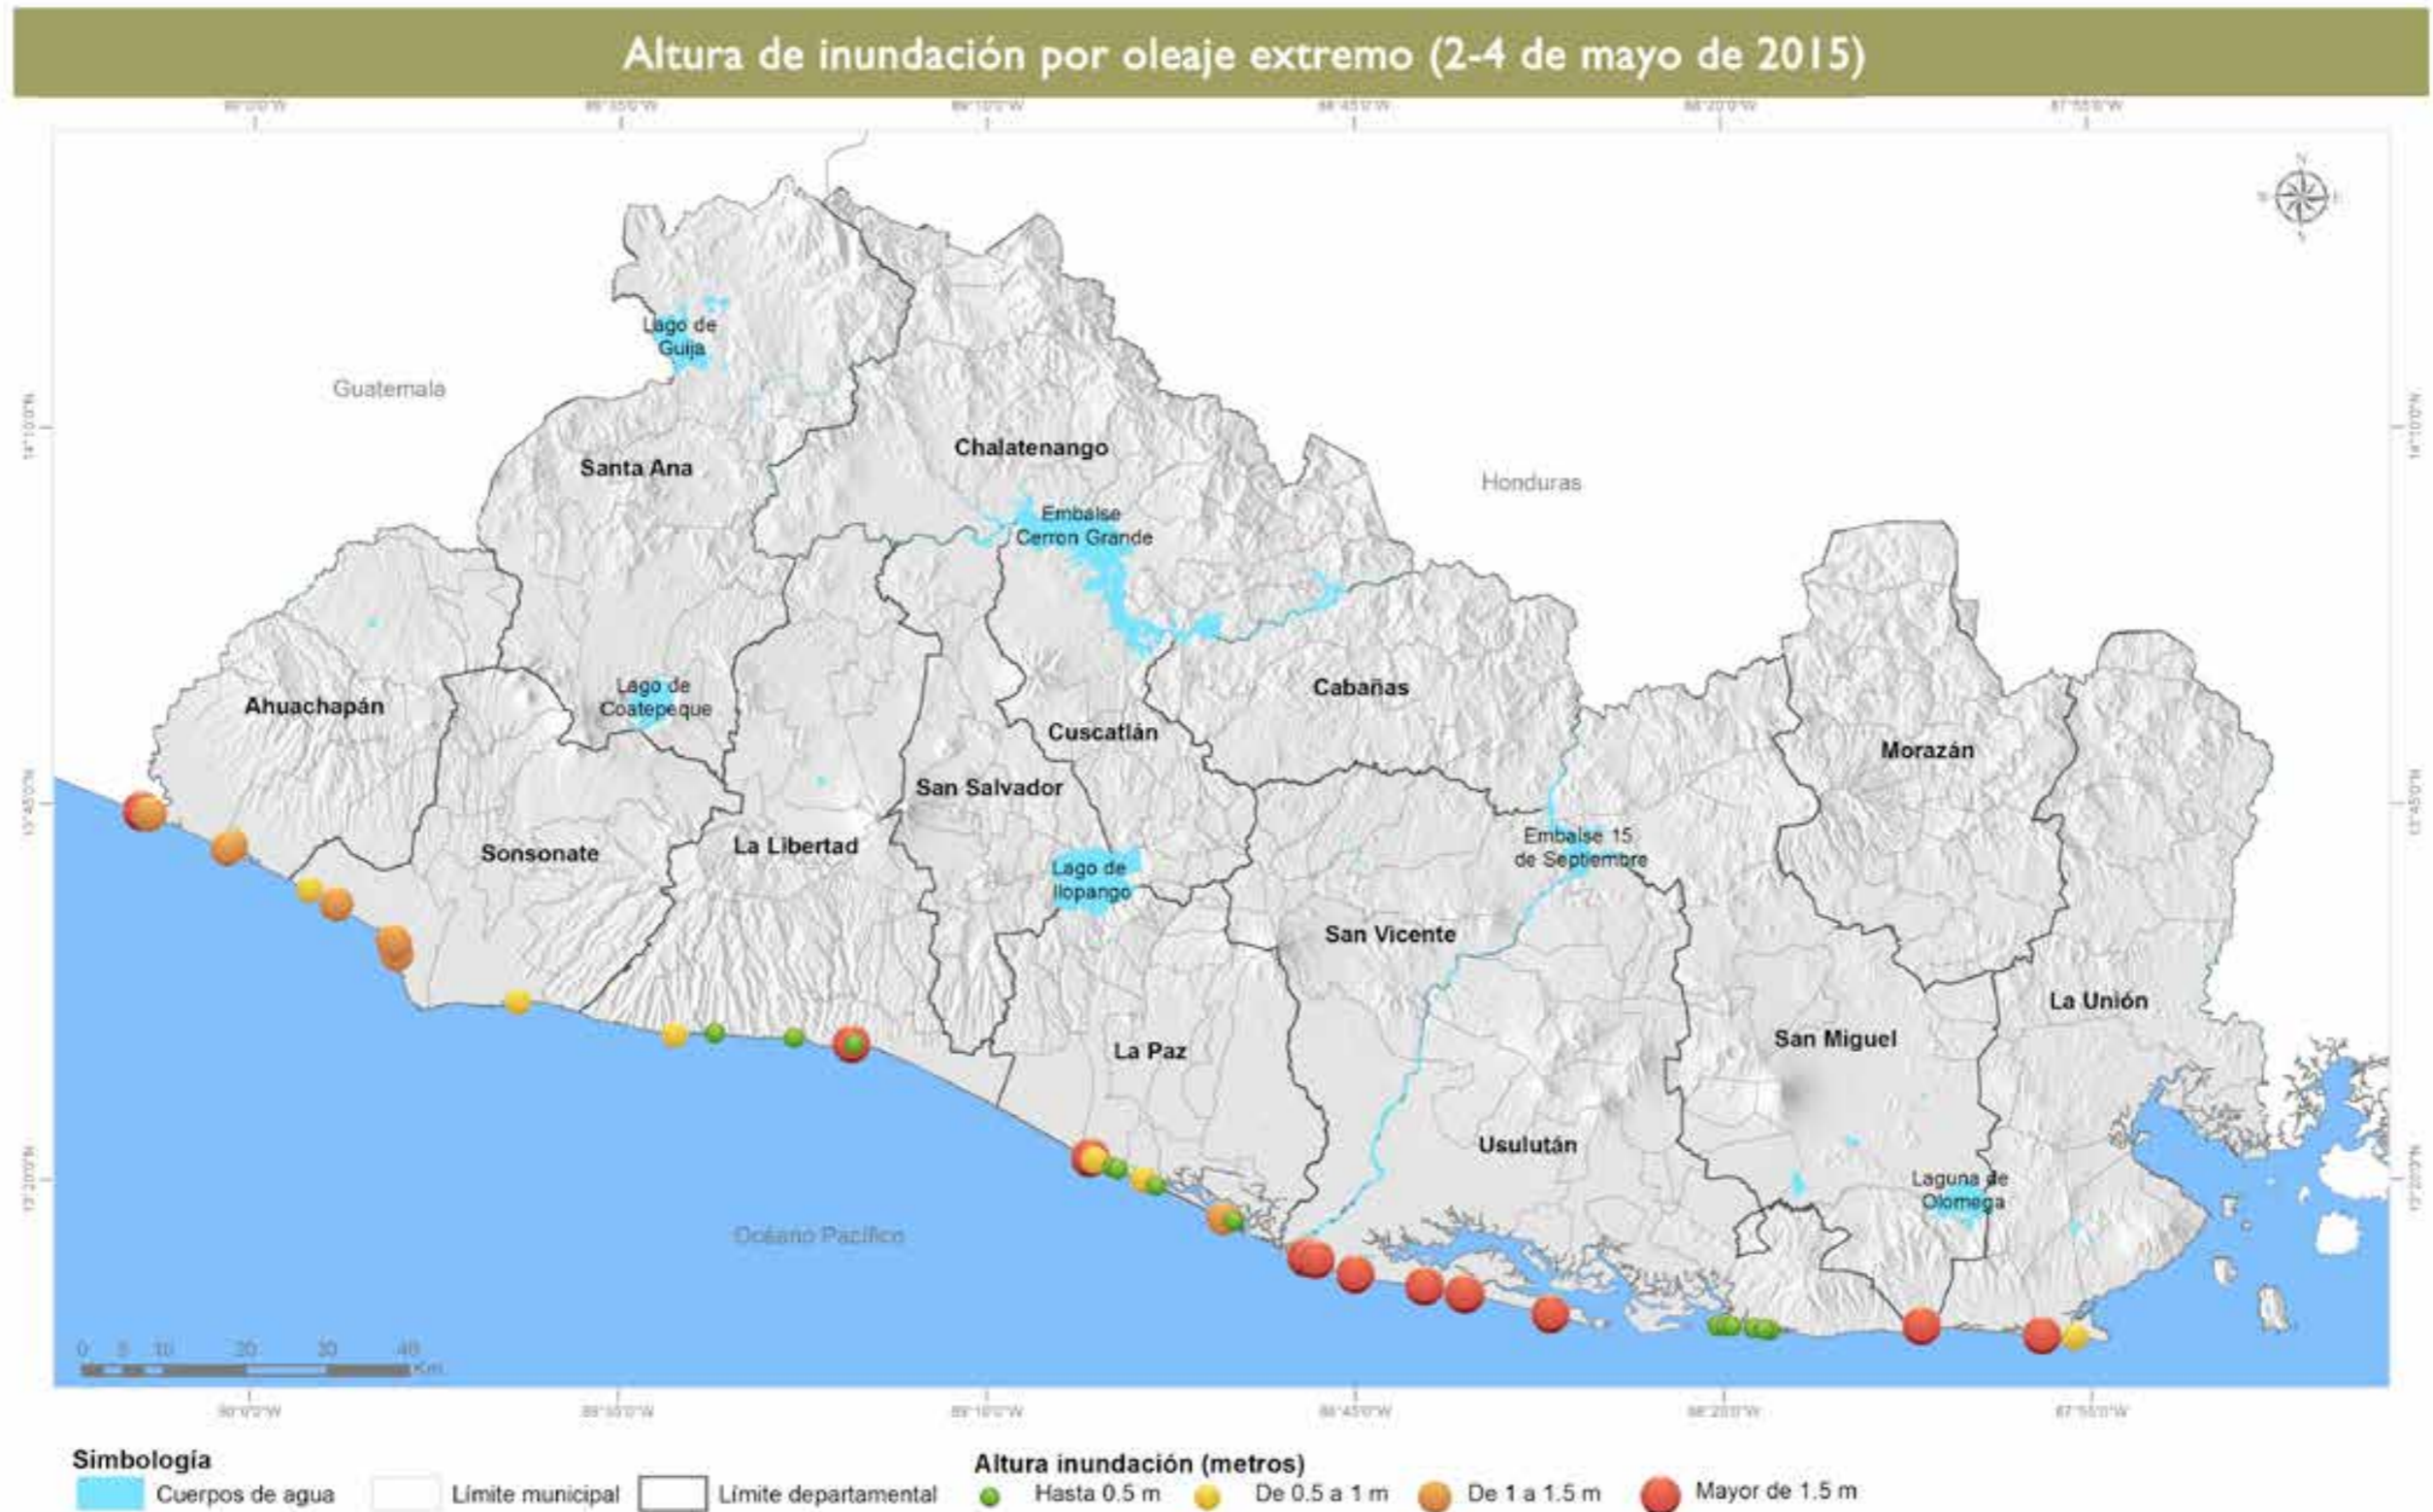
Figura 104. Mapas de altura de lámina de inundación durante el evento de oleaje extremo de mayo 2015  
Fuente: Elaboración propia MARN

El 2 de mayo arribaron a toda la costa de El Salvador olas muy rápidas (70 km/h) y altas (entre 1 y 2 m). El 3 de mayo, las olas fueron rápidas (60 km/h) y muy altas (entre 2 y 3 m). El 4 de mayo las olas fueron rápidas (50 km/h) y más altas (entre 1 y 2 m) de lo normal. Las figura 104 y figura 105 muestran la altura y distancia de inundación registradas durante el evento de oleaje extremo.

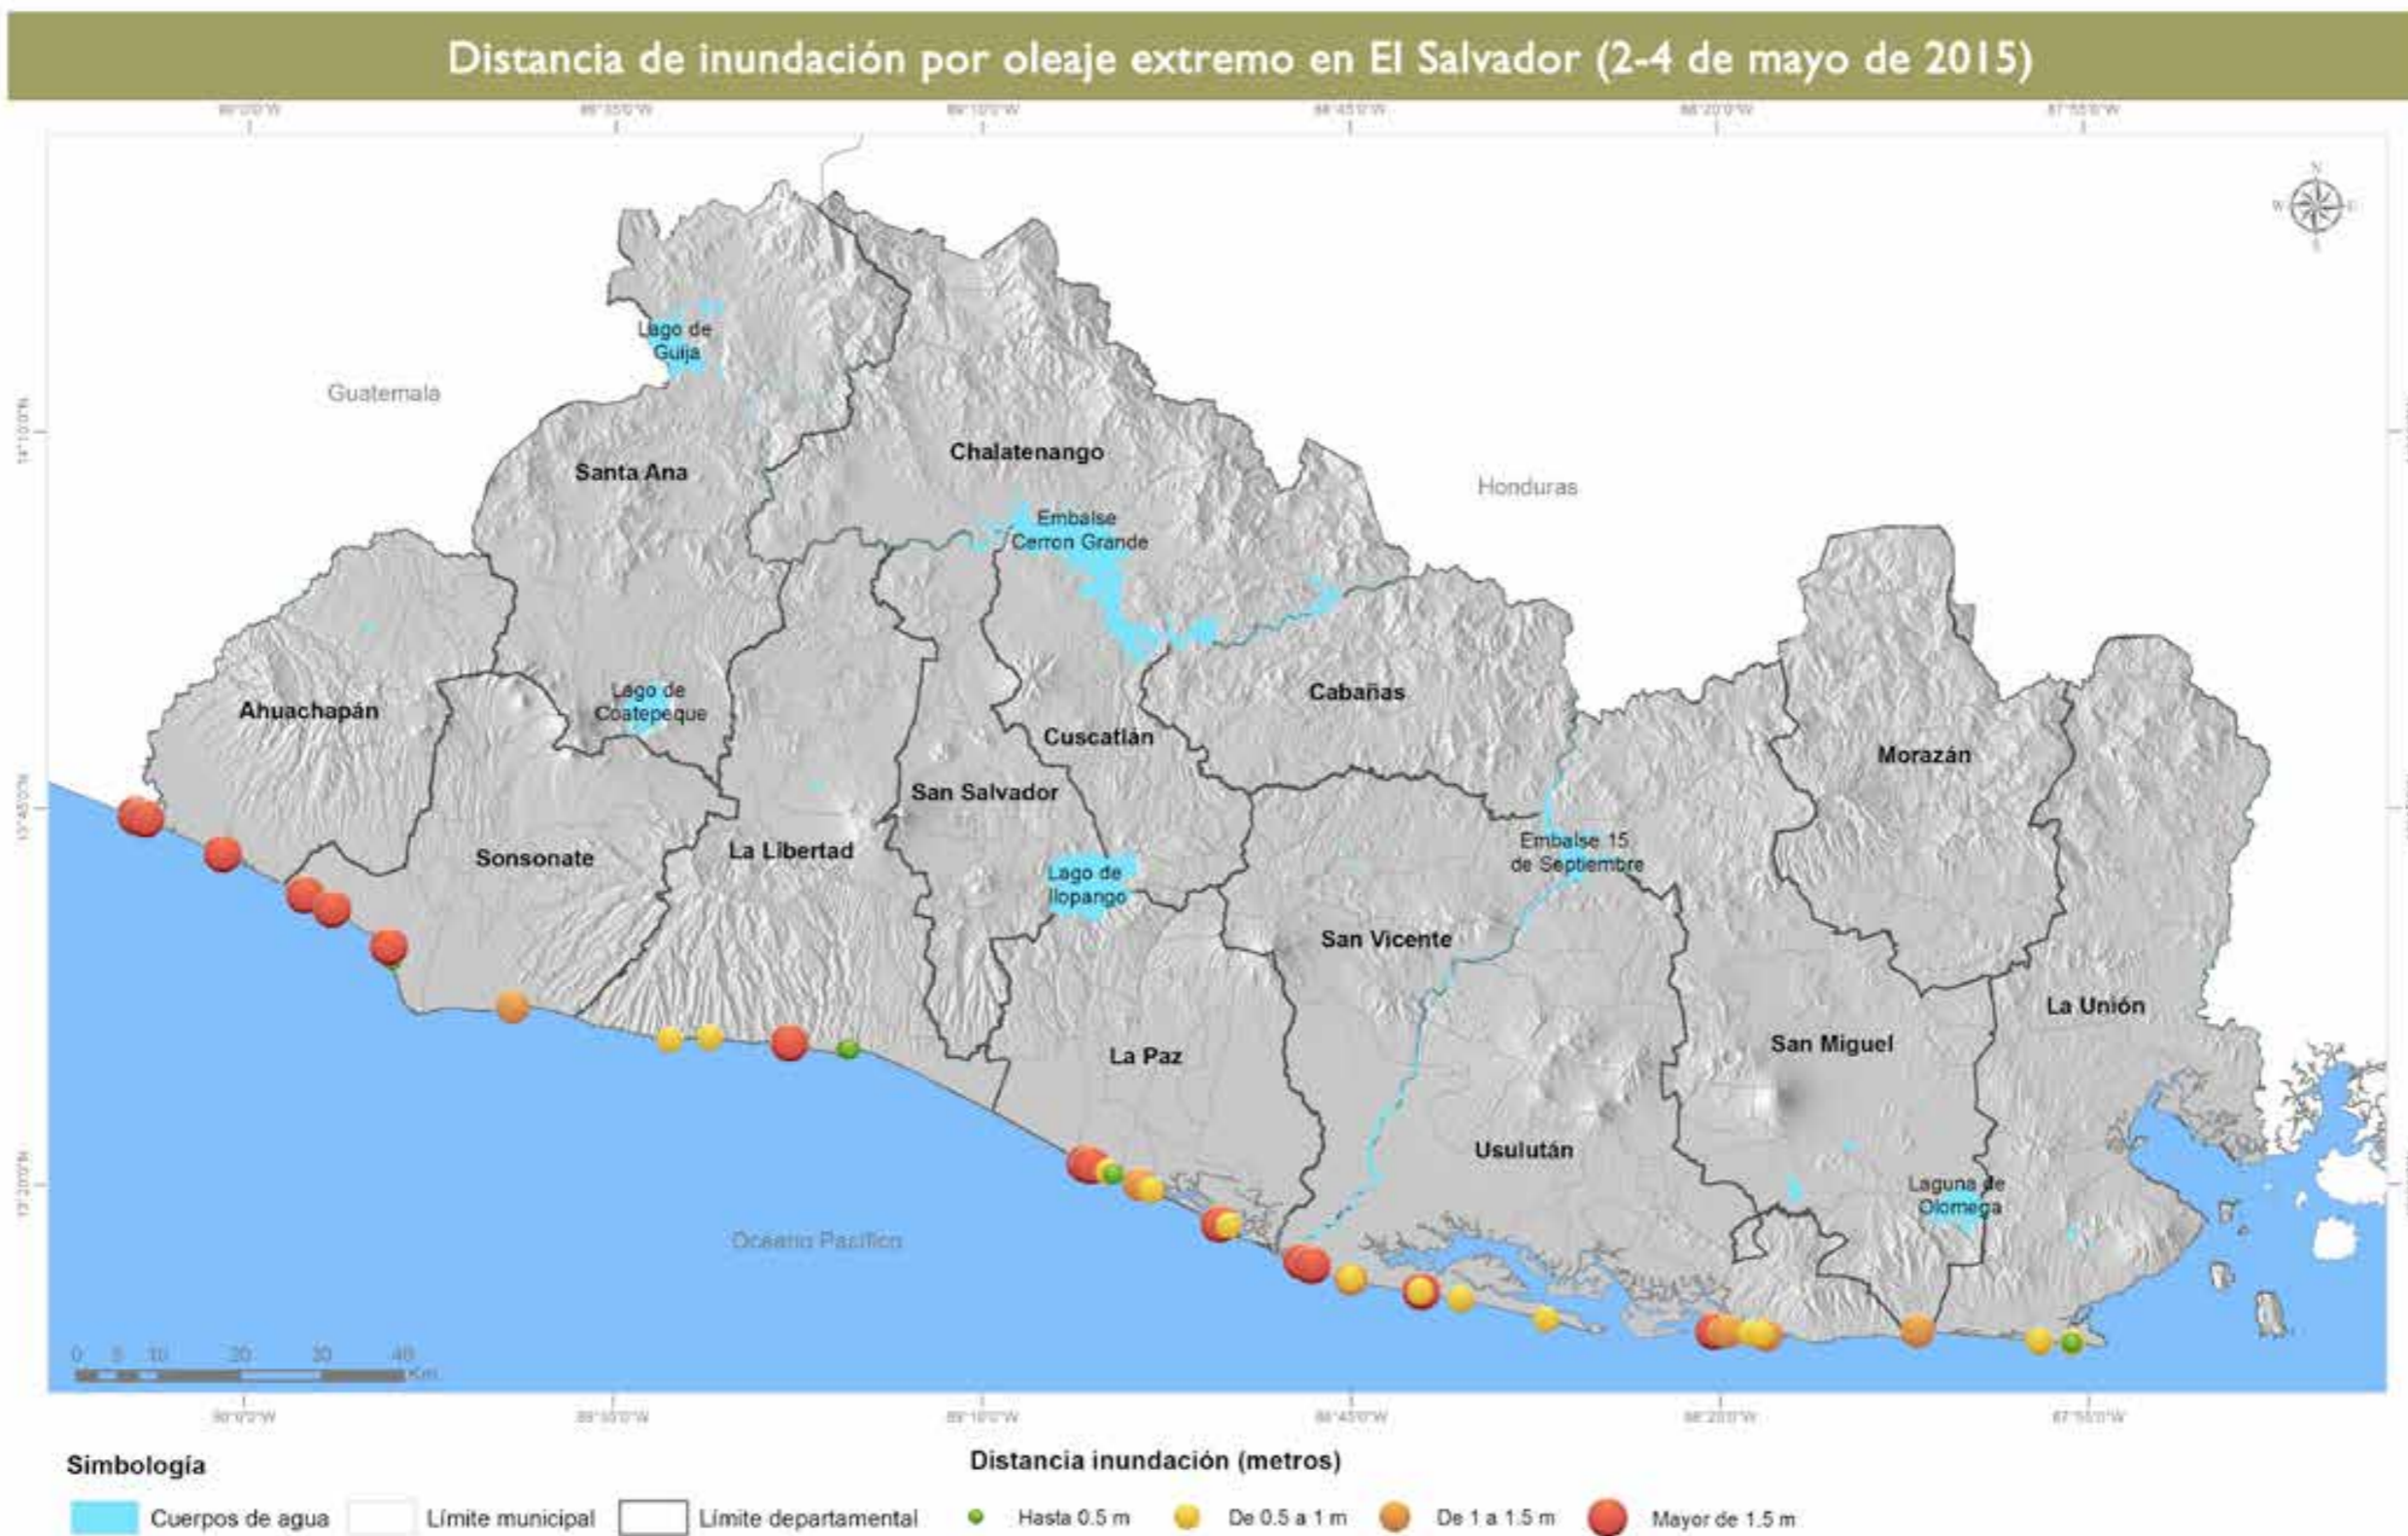
Figura 105. Mapas de distancia de inundación durante el evento de oleaje extremo de mayo 2015  
 Fuente: Elaboración propia MARN

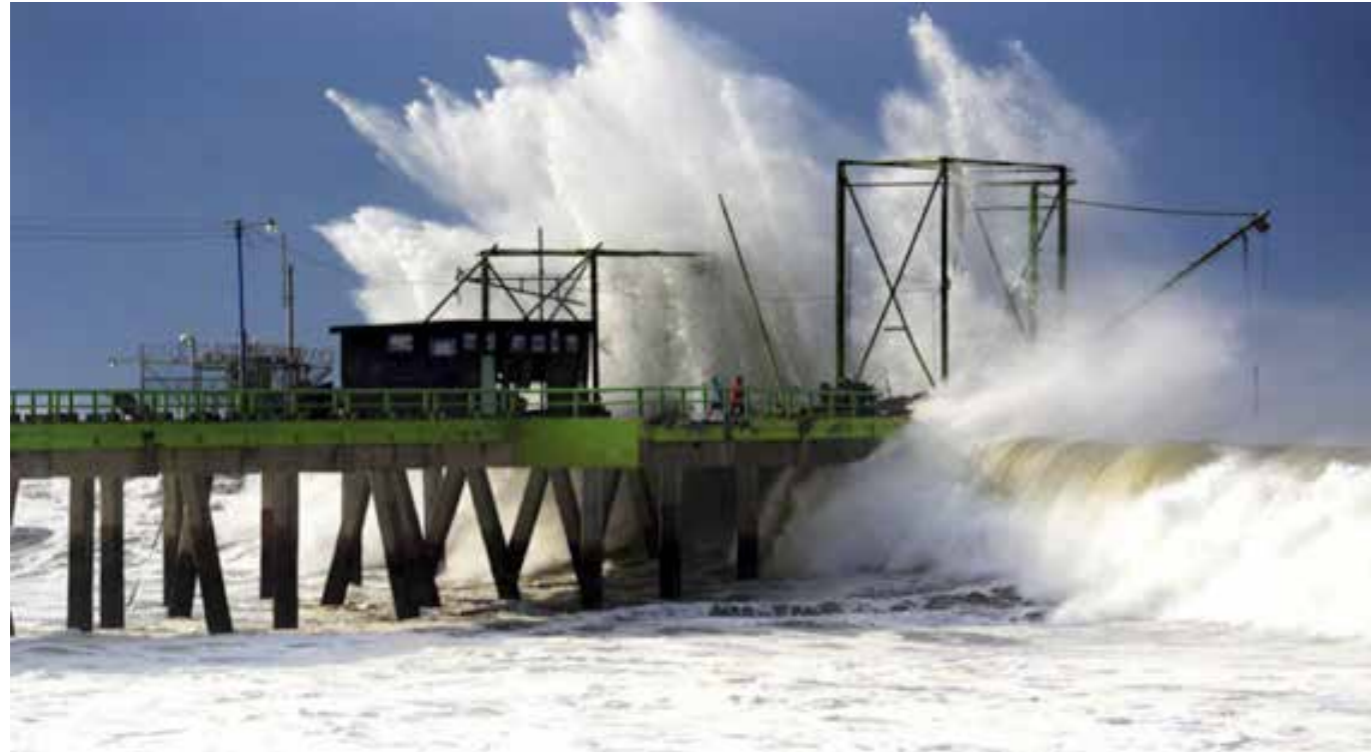
Figura 106. Fuerte oleaje impactando la estructura del muelle de La Libertad entre el 2 - 4 de mayo de 2015 (Foto: Mario Amaya)  
Fuente: Elaboración propia MARN

Las figuras 106, 107 y 108 muestran los impactos causados por el oleaje, la dinámica de erosión y sedimentación se aborda con más detalle en el apartado 4.7.

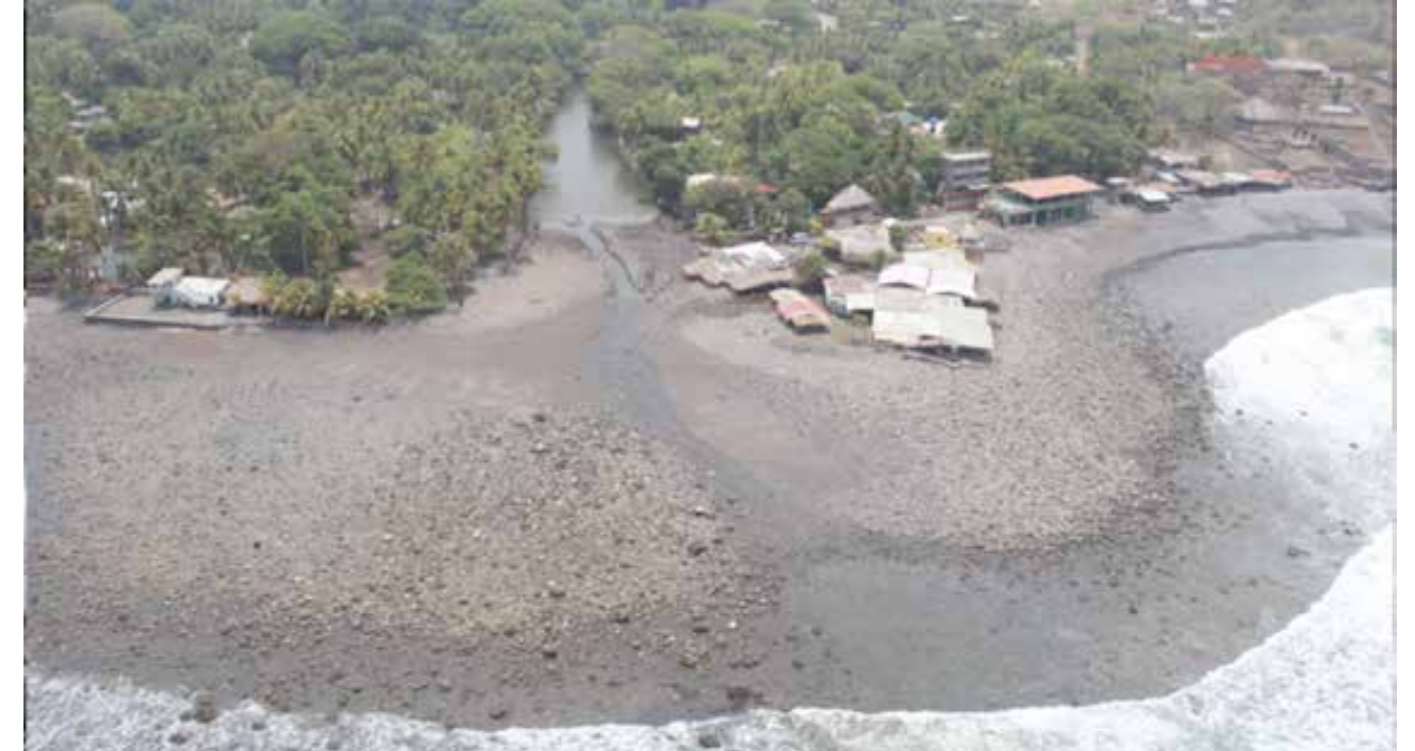
Figura 108. Impactos observados en la línea de costa tras el oleaje extremo del 2 al 4 de mayo de 2015  
Fuente: Elaboración propia MARN

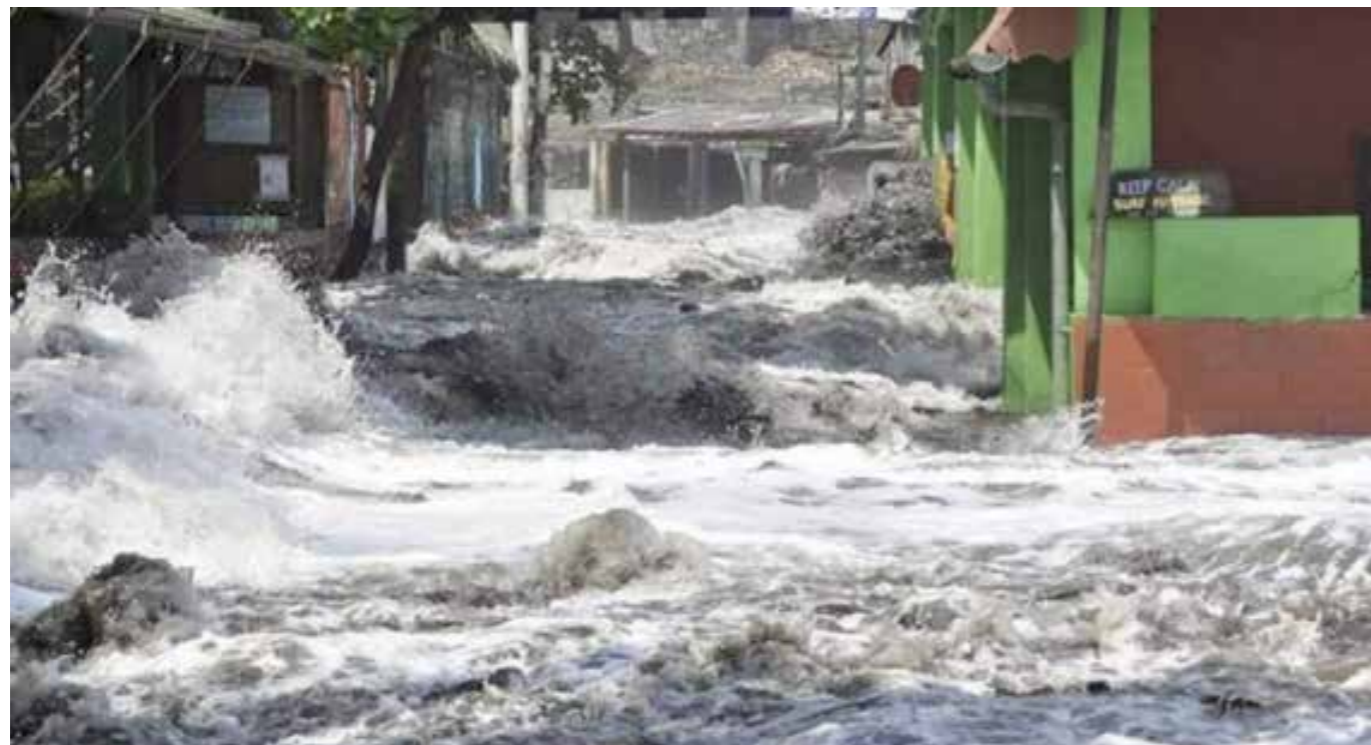
Figura 107. Fuerte oleaje ingresando a las calles en El Zonte entre el 2 al 4 de mayo de 2015 (Foto: Olas Permanentes)  
Fuente: Elaboración propia MARN

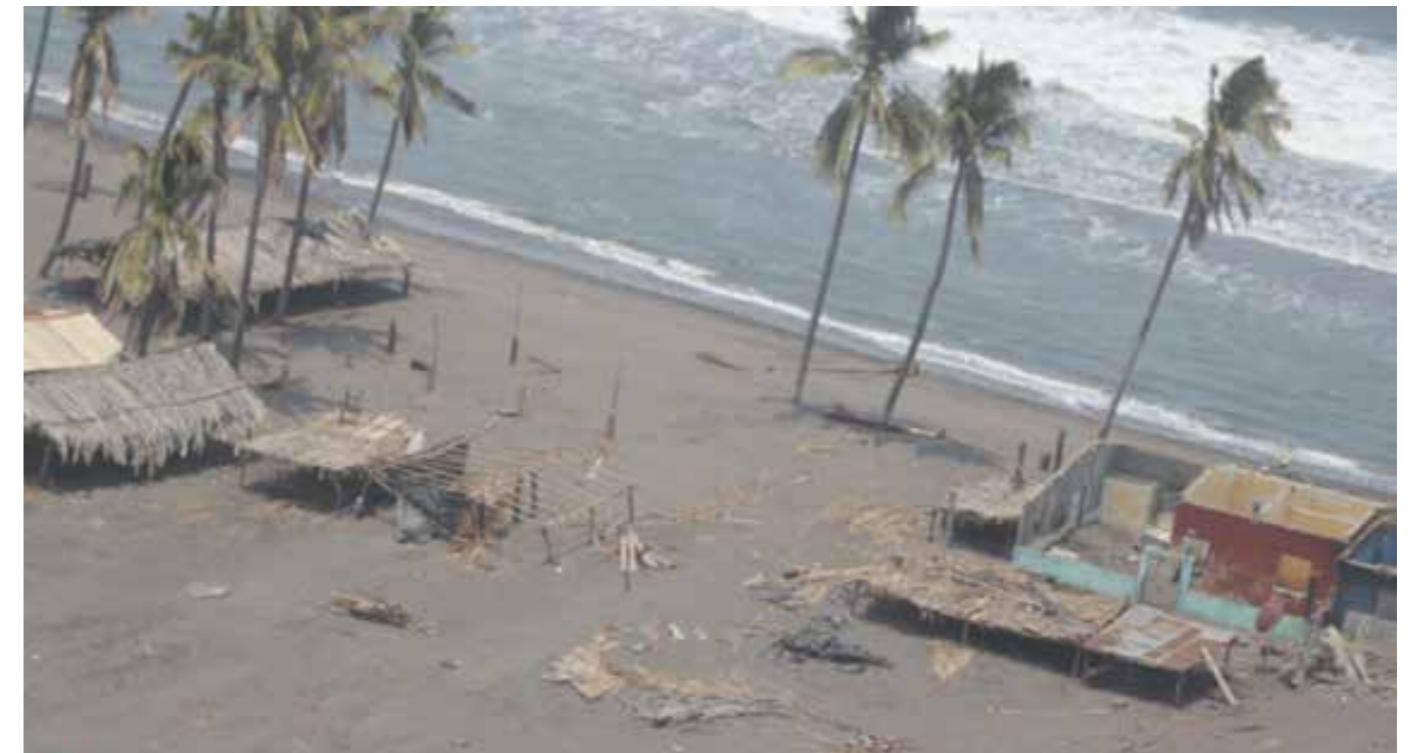
Figura 109. Impactos observados en la línea de costa tras el oleaje extremo del 2 al 4 de mayo de 2015  
Fuente: Elaboración propia MARN

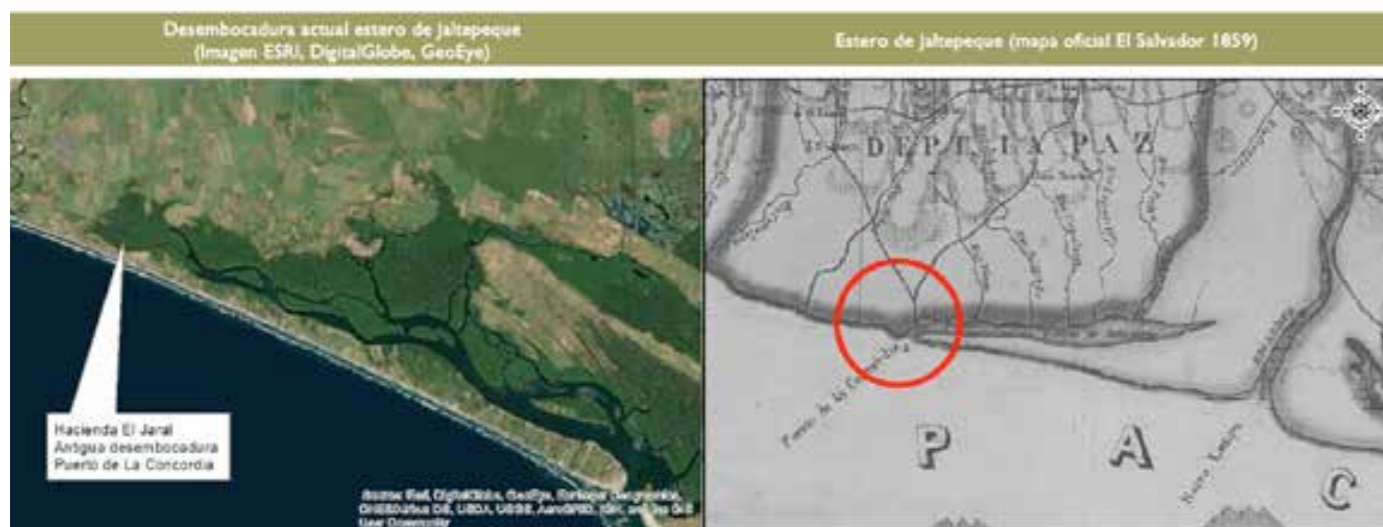
Figura 111: Imagen del estero de Jaltepeque. A la derecha el recorte de mapa oficial de El Salvador de 1859 con la anterior desembocadura del estero. El círculo rojo indica la antigua ubicación del puerto, donde actualmente se encontraba la Hacienda El Jaral, sobre imagen Google de 2016  
Fuente: Elaboración propia MARN

En el estero de Jaltepeque, en 1934 se produjo un proceso sedimentario de gran magnitud, debido a una tormenta tropical que afectó gran parte del territorio nacional en el mes de junio. Los altos volúmenes de precipitación produjeron grandes cantidades de sedimentos que fueron arrastrados por los ríos hacia el mar, provocó modificaciones morfológicas de importancia en la zona costera. Las desembocaduras de los ríos Lempa, Paz y Jiboa se vieron fuertemente afectadas, según los periódicos de la época. De estos casos el mejor documentado es la modificación de la antigua desembocadura del estero de Jaltepeque, donde el sedimento cerró completamente la antigua desembocadura y azolvó el puerto de La Concordia. El flujo rompió y fragmentó la barra, creando una nueva salida al mar, la que en los años siguientes se reacomodó a la configuración que actualmente tiene (figura 111).

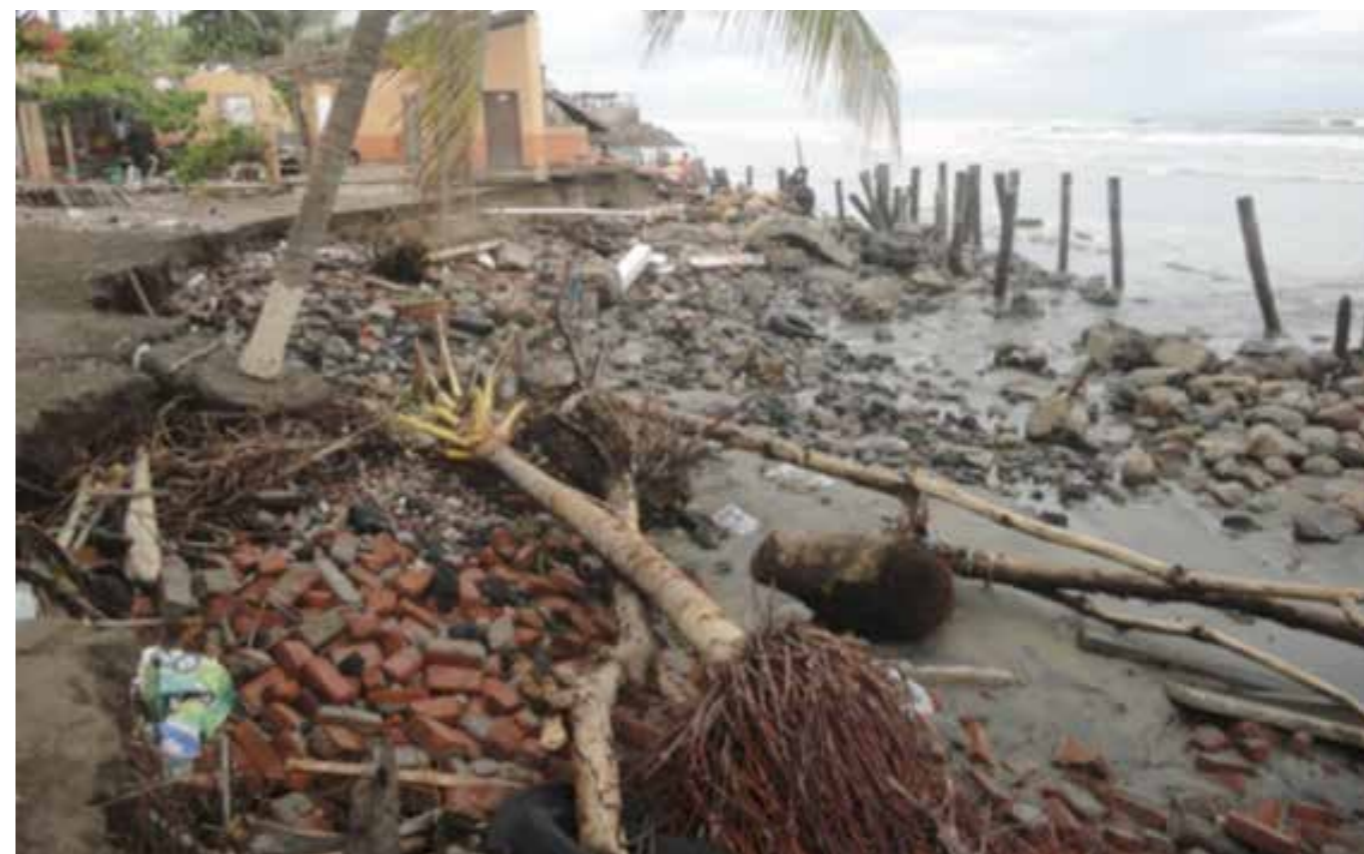
Figura 113: Fotografías de la playa El Espino donde se muestra la erosión dejada por el oleaje de mayo de 2015. El oleaje modificó el perfil de playa, lo que fue perceptible como un cambio en el alcance del mar y el acercamiento de la zona de rompiente, debido al movimiento de volúmenes de arena en el fondo marino.  
Fuente: elaboración propia MARN.

Por la misma causa, la playa El Espino ubicada en el departamento de Usulután ha sido impactada durante los años: julio del 2009, junio del 2012, mayo del 2015 y junio del 2016, causando destrucción en la primera línea de construcciones y en la calle paralela al mar, con pérdidas totales en infraestructura hotelera y de restaurantes. La figura 113 muestra los impactos generados en la playa El Espino producto del oleaje del 2015.

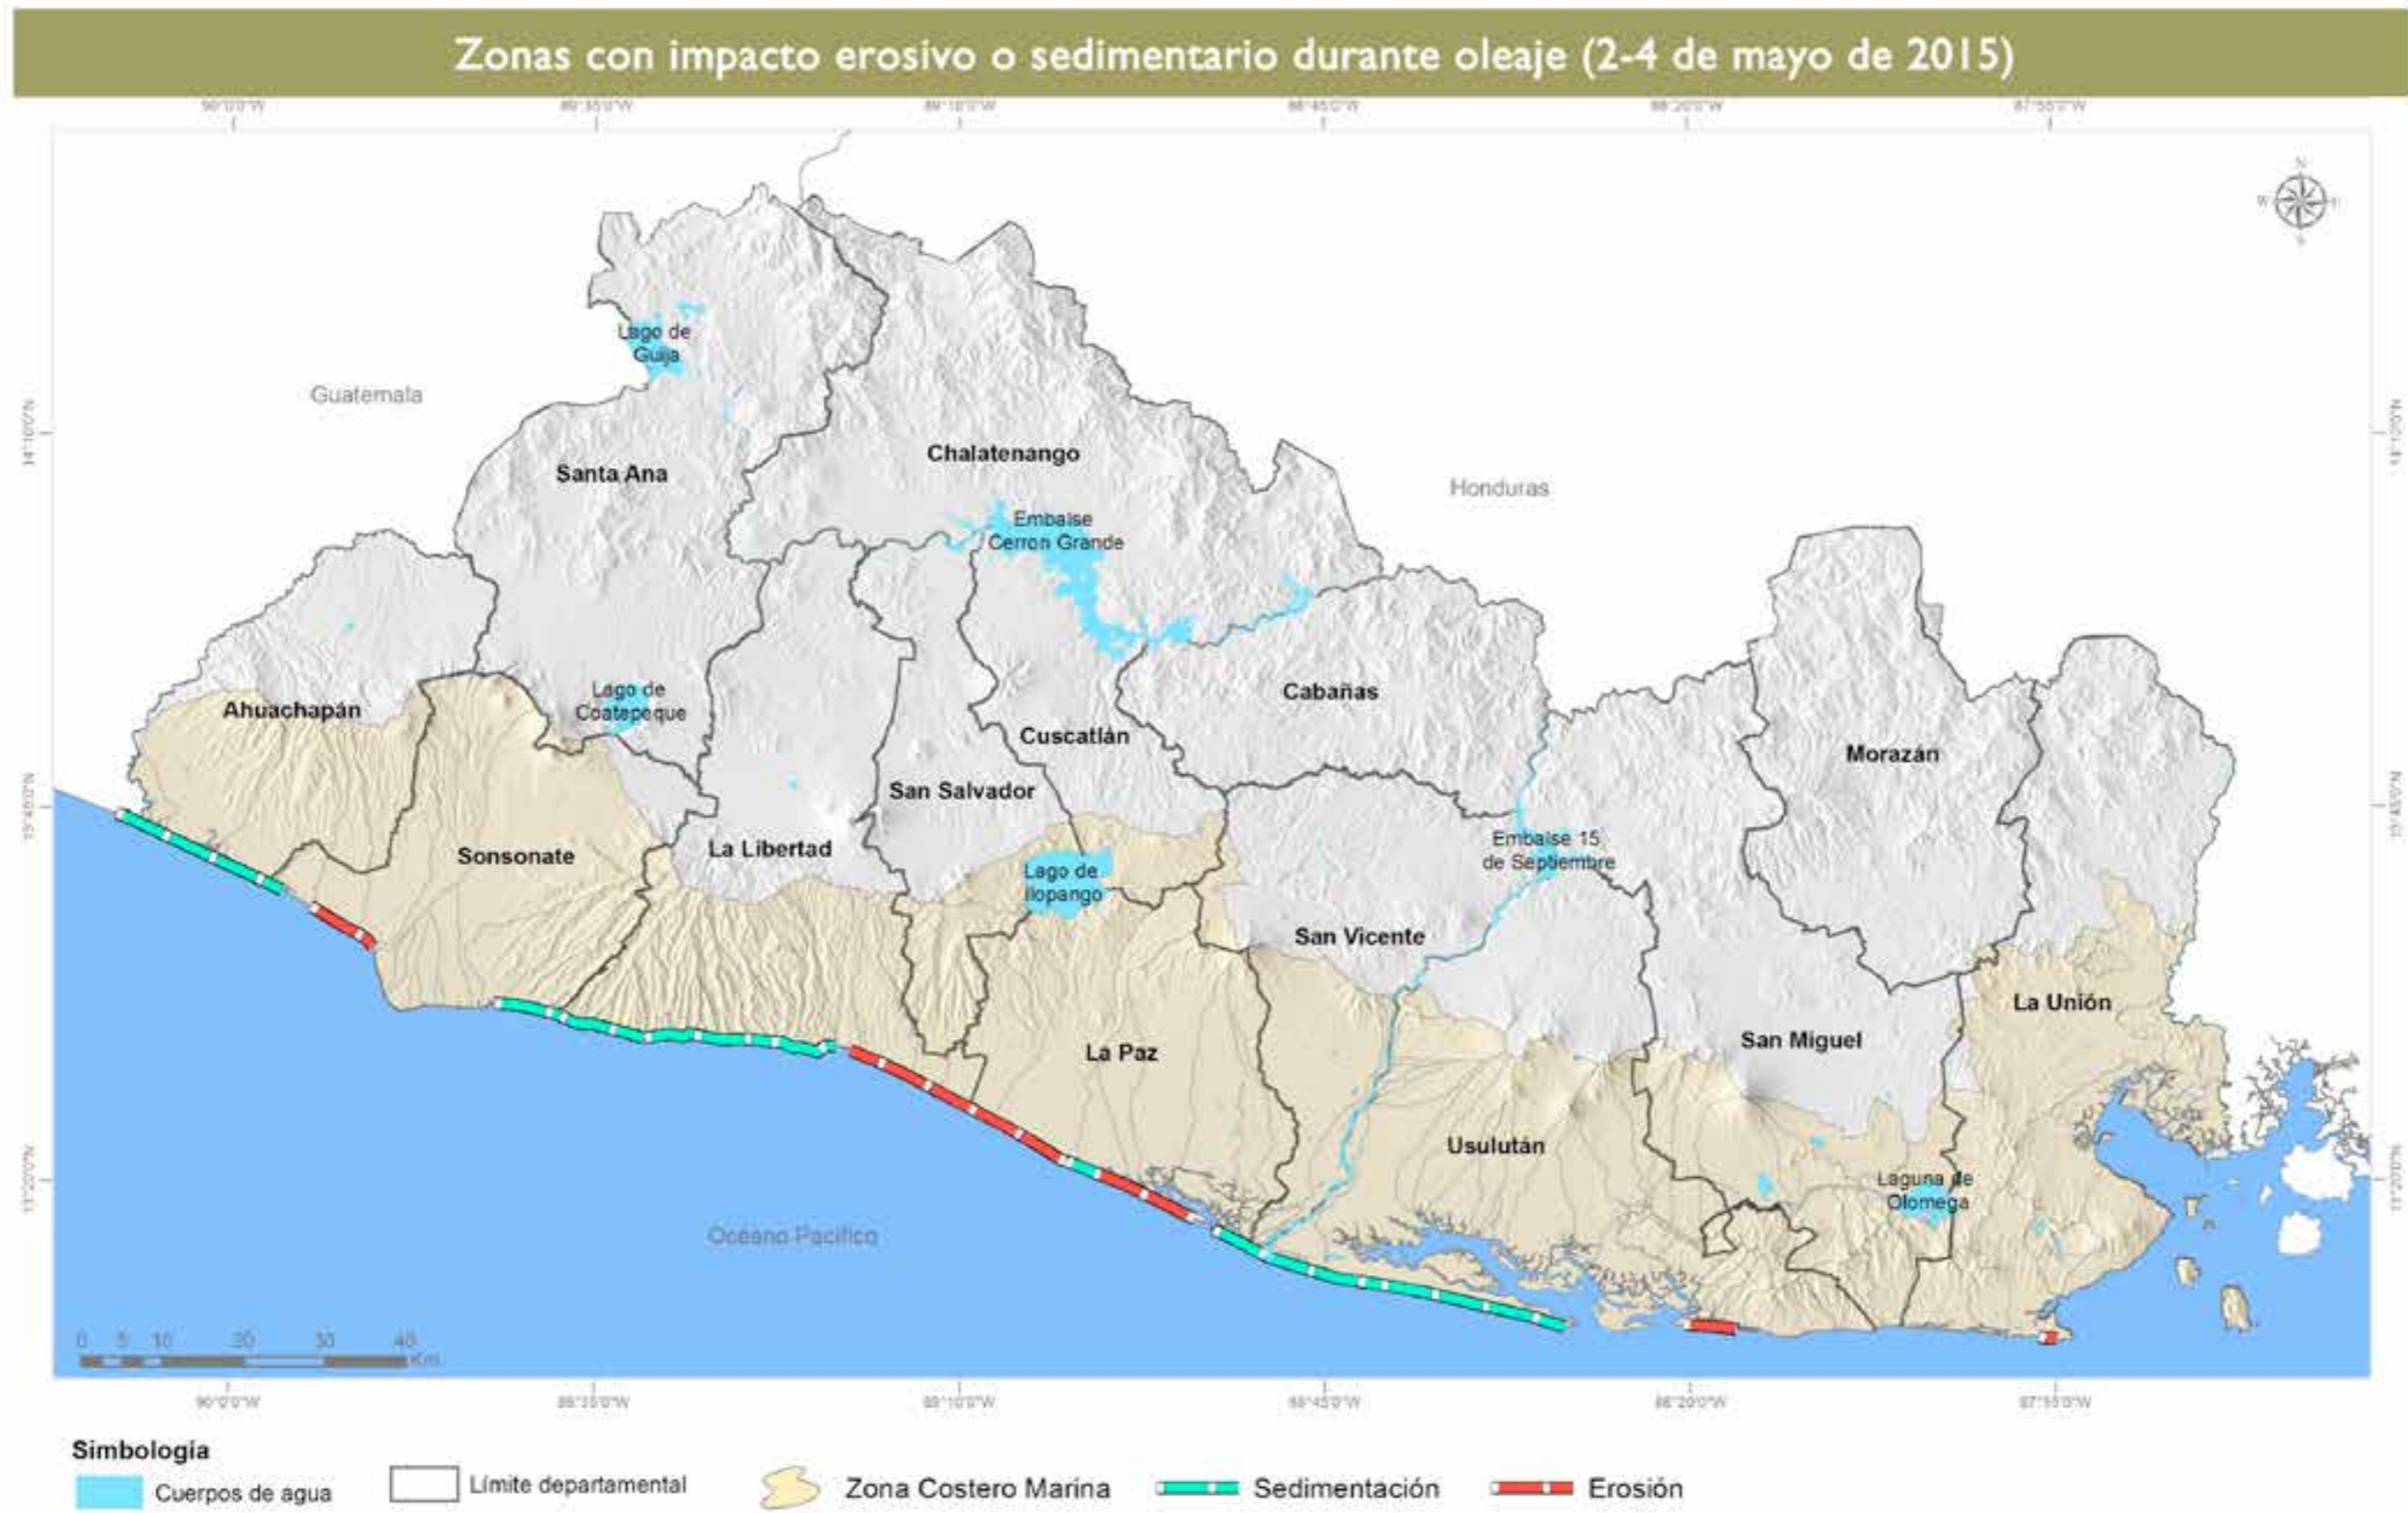
Figura 112. Mapa de distribución de los fenómenos de erosión y sedimentación durante oleaje del 2 al 4 de mayo de 2015.  
Fuente: Elaboración propia MARN

En mayo de 2015, y por causa de oleajes de fondo, se produjeron procesos erosivos de costa en los departamentos de Sonsonate y La Unión; de sedimentación en Ahuachapán, La Libertad y Sonsonate, y una combinación de ambos fenómenos en Usulután y La Paz. La variabilidad de estos fenómenos está relacionada con la dirección de las corrientes, con el ángulo de arribo del oleaje a las playas y el material de la misma. En este evento del 2015, la energía del oleaje modificó fuertemente los perfiles de playa en algunos puntos, lo cual fue advertido por la población con el acercamiento de las zonas de rompiente y el avance del mar tierra adentro. En la figura 112 se muestra la distribución del impacto en El Salvador.

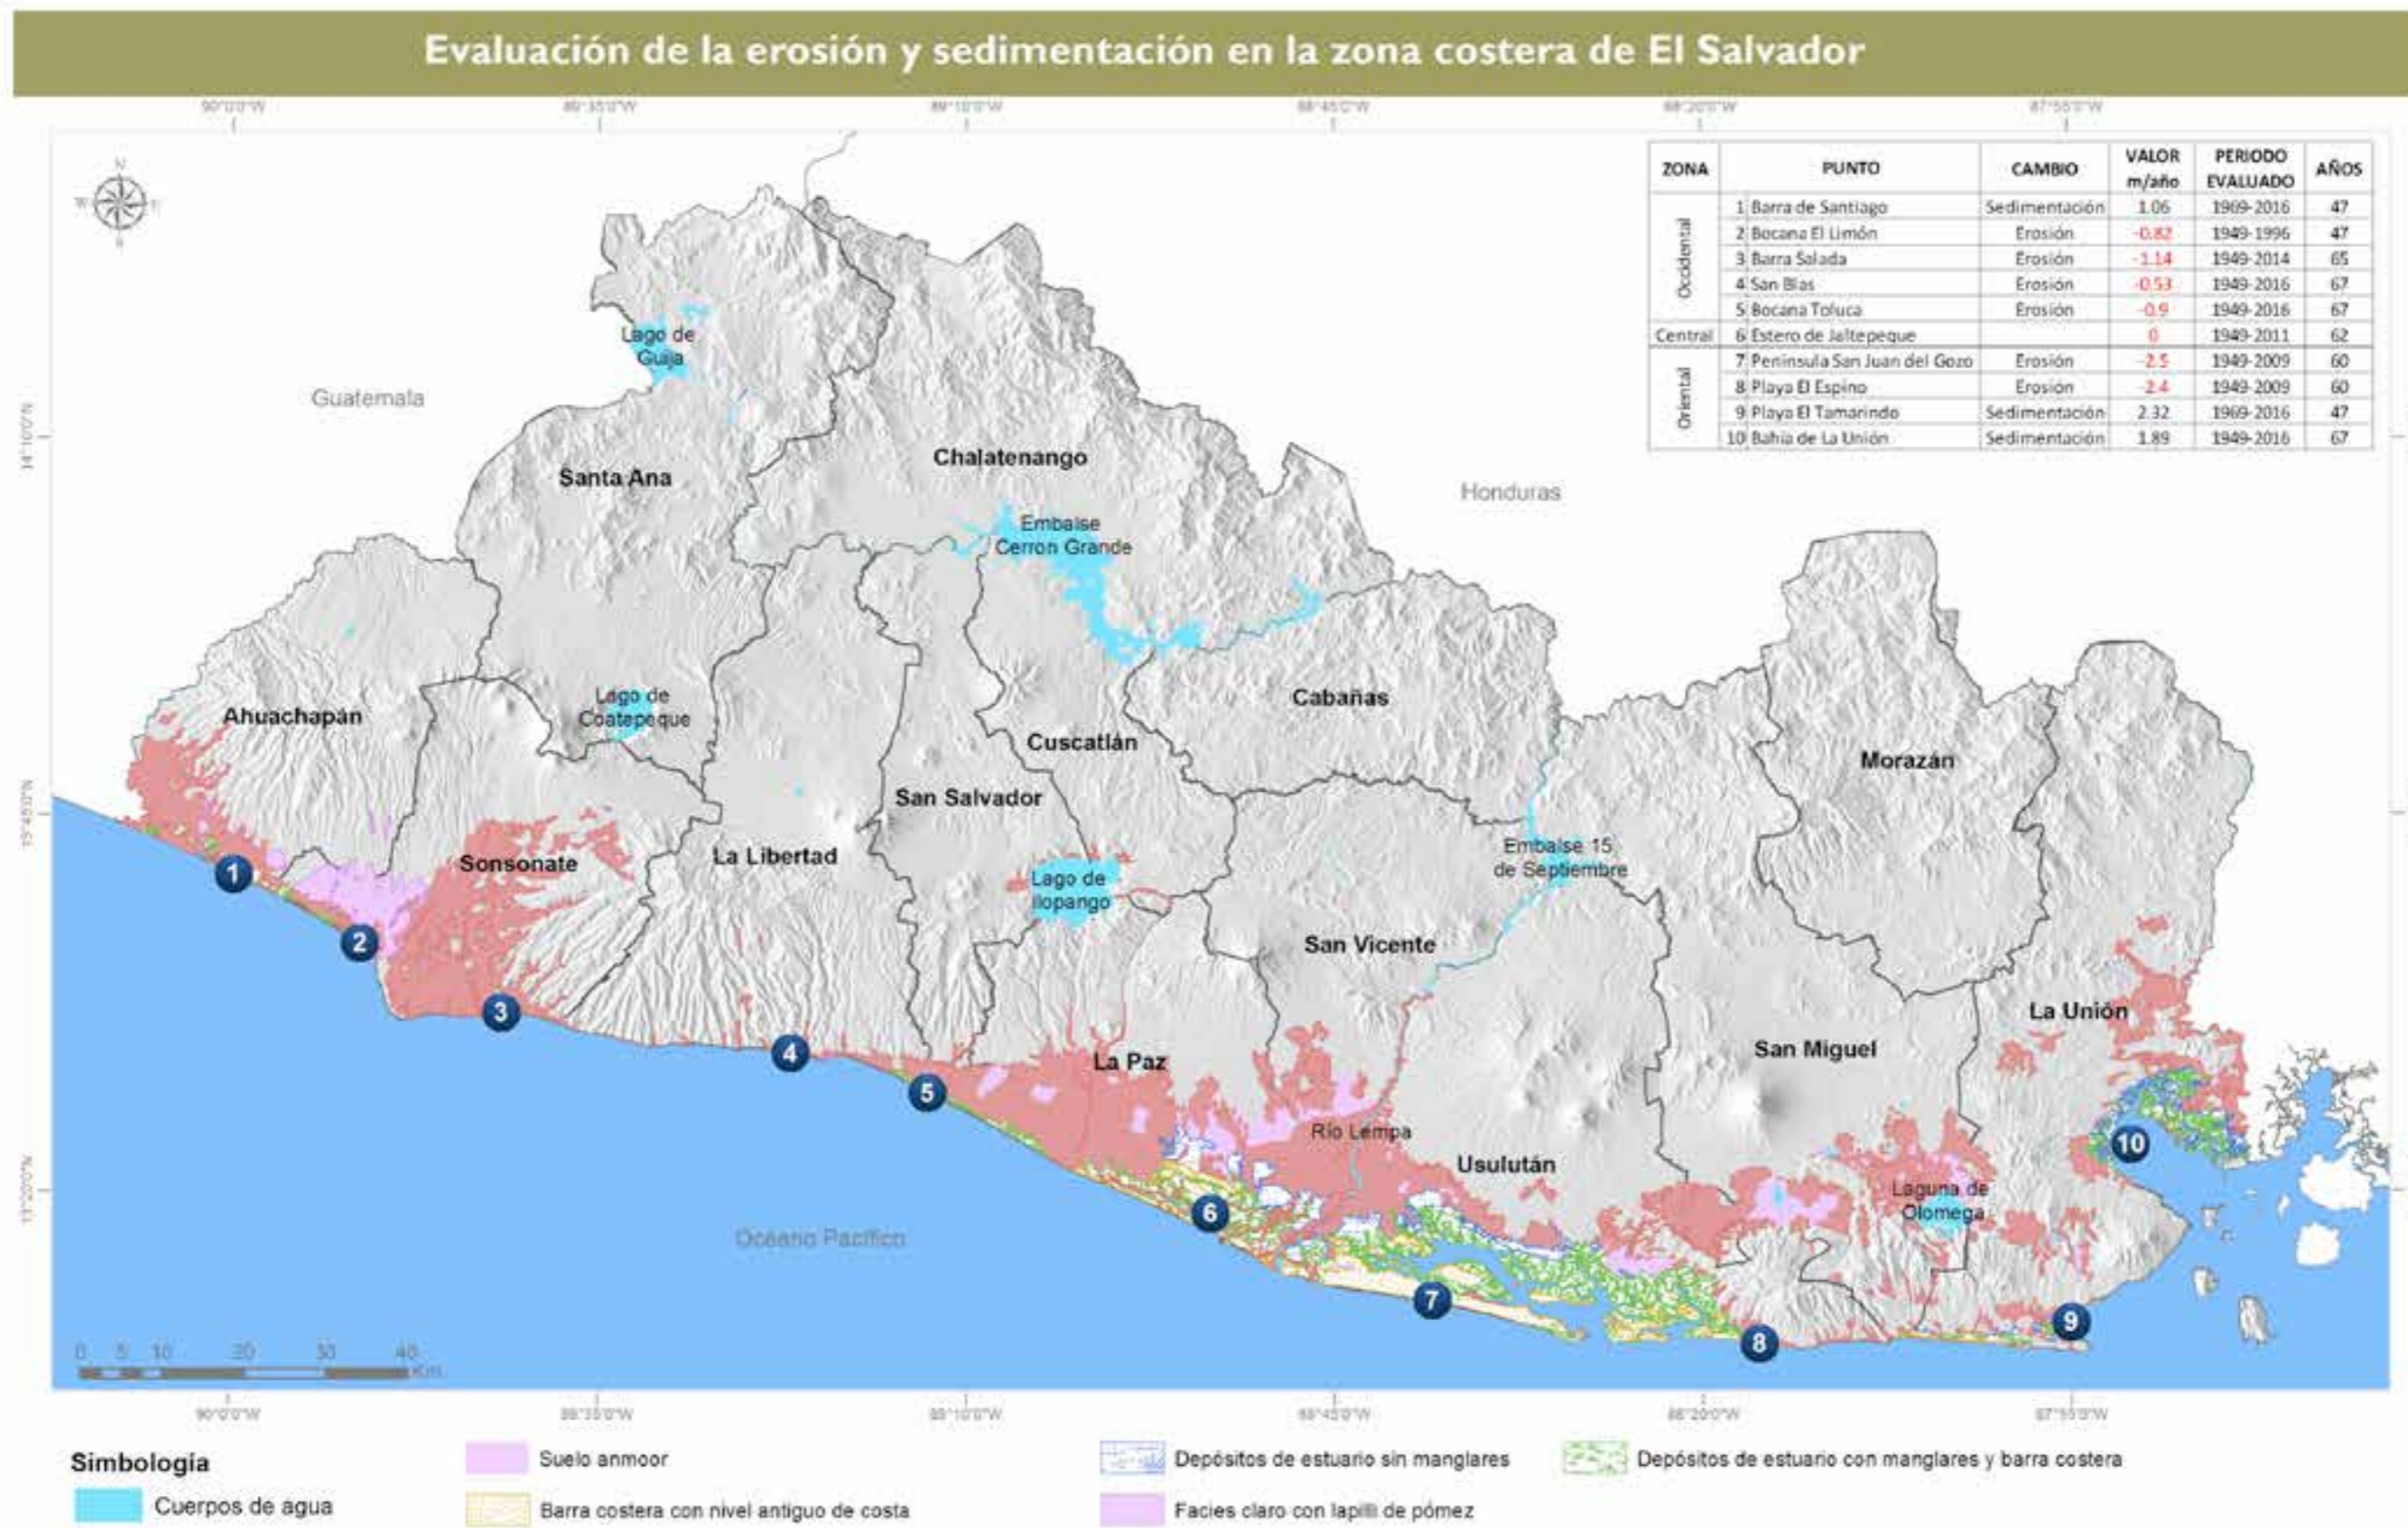
Figura 114. Mapa de puntos estudiados a lo largo del territorio nacional y su grado de erosión o sedimentación según sea el caso. Fuente: elaboración propia MARN.

La amenaza de erosión/sedimentación está presente en diversas magnitudes a lo largo de la costa salvadoreña. Con base en casos de estudio analizados, se ha identificado la tasa de cambio, ya sea por procesos erosivos o sedimentarios en diferentes playas del país. Puede notarse que en los extremos del territorio, se están dando casos de sedimentación asociados a ambientes sedimentarios como lo es el golfo de Fonseca y el estero de Barra de Santiago. En estos lugares, la pérdida de vegetación natural y las construcciones promueven el aumento de los volúmenes de sedimento descargado por las cuencas. En el resto del país, predomina la erosión como respuesta a la extracción de áridos y la pérdida de la vegetación natural, entre otras.
