## Informe Nacional del Estado de los Riesgos y Vulnerabilidades

Ministerio de Medio Ambiente y Recursos Naturales (MARN)

El Salvador, Centroamérica

San Salvador, octubre del 2017

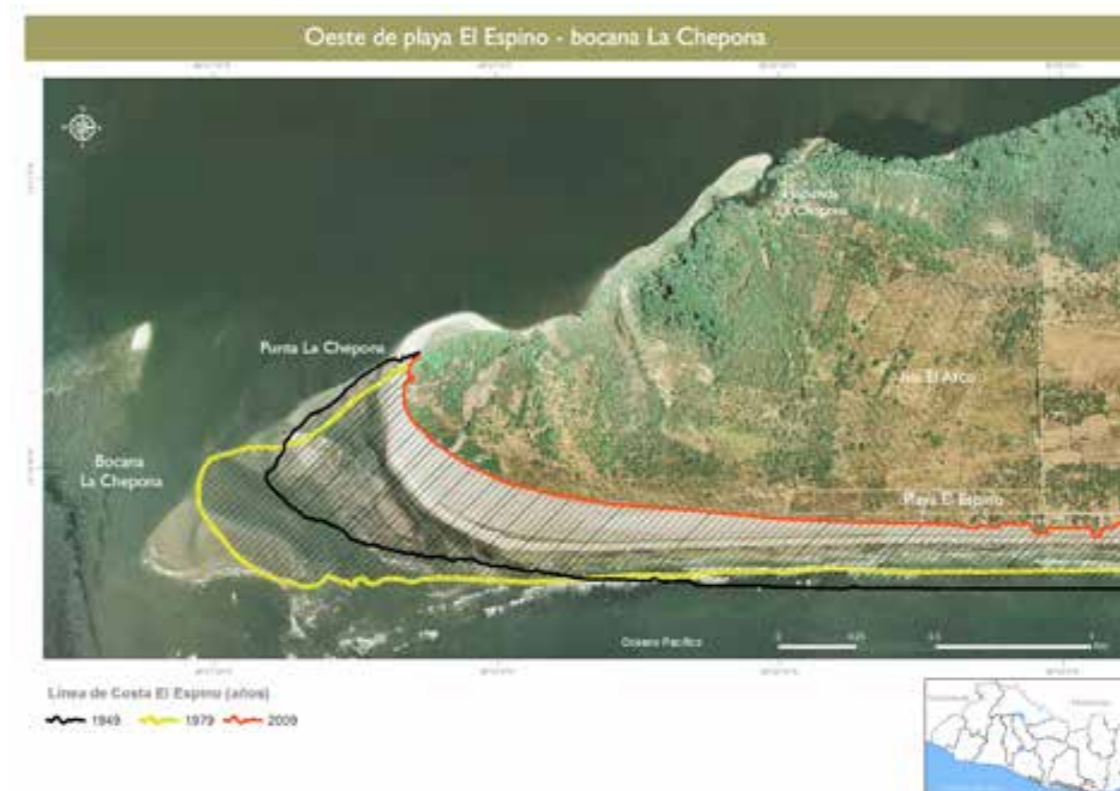
Figura 116. Posición de la línea de vegetación consolidada en el extremo oeste de la playa El Espino en fotografía PACAP.  
Fuente: Elaboración propia MARN

De acuerdo con el análisis multitemporal realizado en el año 2012 se verifica que, entre 1949 y 1979, hubo un incremento en la acumulación de sedimentos en el extremo oeste, lo que provocó un aumento notable en la forma de la barra. En los siguientes 30 años la línea de costa retrocedió en un porcentaje mayor a lo ganado en el primer periodo. Este fenómeno pudo ser el resultado de aportes significativos de sedimentos asociados a las crecidas de los ríos u oleajes generados por eventos meteorológicos extremos, que transportaron arena en dirección oeste. Un caso diferente ocurre en el extremo este de la barra, donde apareció una flecha que se está consolidando y cubriendo por vegetación, lo que constituye una clara evidencia de la dirección de la deriva litoral neta en este sector de costa.

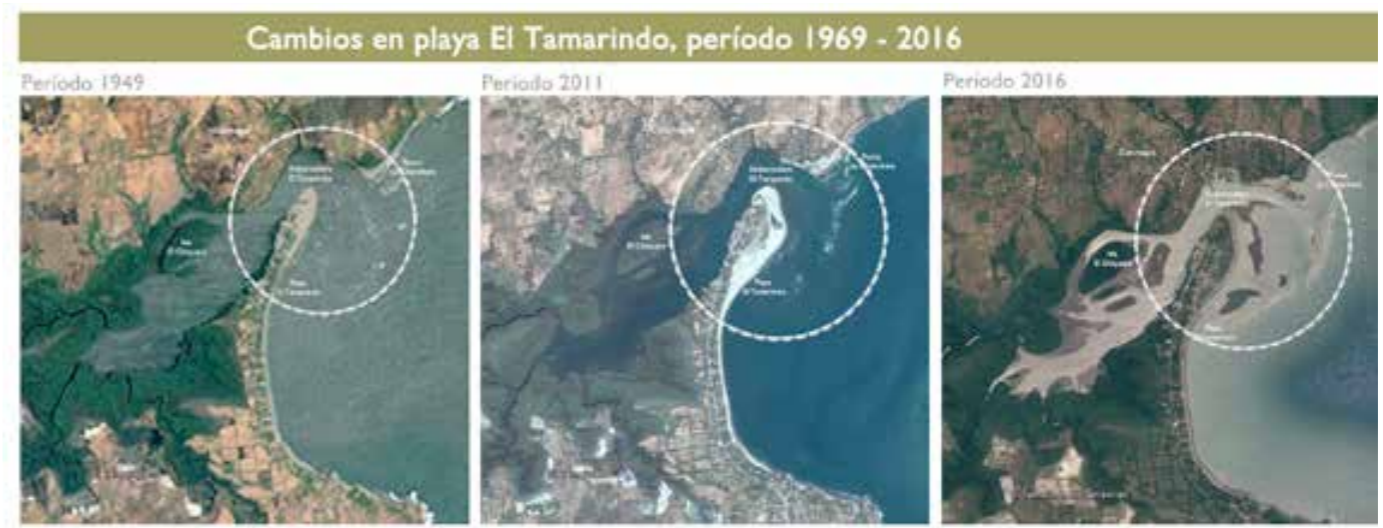
Figura 119. Playa El Tamarindo, departamento de La Unión. Muestra el crecimiento por la sedimentación, principalmente en el gancho de entrada al estero y el inicio del cierre de la bocana. Fuente: Elaboración propia MARN

- Playa El Tamarindo: esta playa ha experimentado el crecimiento y estabilización de la punta de barra que forma el estero. En 47 años (1969 a 2016), la barra incrementó el 37.7 %, y puede observarse el azolvamiento y paulatino cierre de los canales del estero, tal como se muestra en las imágenes Google de la figura 119. La principal causa asociada al incremento de las descargas de sedimentos es la disminución del bosque salado. Estos cambios afectan las vías de transporte acuático hacia la carretera litoral y la obtención de recursos que se extraen del estero.

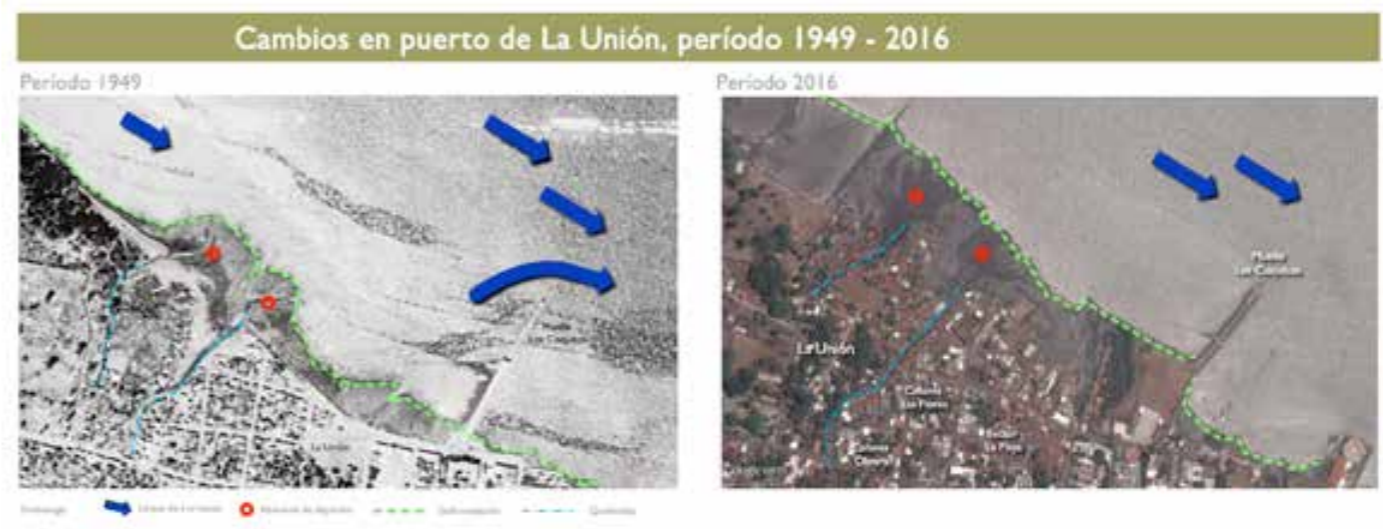
Figura 120. La imagen muestra la sedimentación en ciudad puerto de La Unión, como consecuencia de la construcción de muelles que interrumpen el flujo de líneas de corriente. Fuente: Imágenes de Google Earth y fotografías aéreas. Fuente: Elaboración propia MARN

- Puerto de La Unión: en este caso se trata de un sistema sedimentario de baja energía que recibe aportes importantes de los ríos Sirama y Goascorán, así como arena arrastrada por las corrientes de marea, ante lo cual, los volúmenes arrastrados por las corrientes y el oleaje son considerables. De acuerdo con cálculos realizados, el crecimiento de la mancha de sedimentos transversal a la línea de costa es de 1.89 metros por año en el lateral derecho y 0.62 metros por año en el lateral izquierdo del malecón existente (muelle Los Coquitos).

La sedimentación está presente en ambos lados del malecón pero es mayor en el lado derecho, producto de la obstrucción de las corrientes y menor en el lado izquierdo, debido a la formación de la ensenada y la reducción de la velocidad de la corriente en ese punto (figura 120). El sistema posee una velocidad de sedimentación que alcanza valores máximos de 2.38 m/año y valores promedio de 1.89 en el frente, lo que genera el cambio de calado en las zonas de aproximación a los puertos y zonas de desembarque.

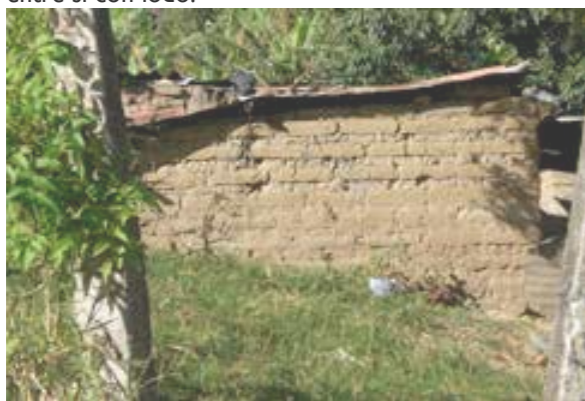
**Madera:** generalmente están construidas con tablas y sostenidas por una armazón de cuarterones o cuartoncillo.

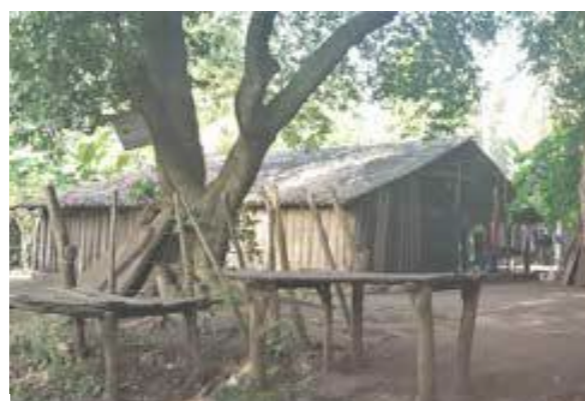
**Lámina metálica:** las Láminas pueden ser lisas o acanaladas, sostenidas comúnmente por armazones de madera.

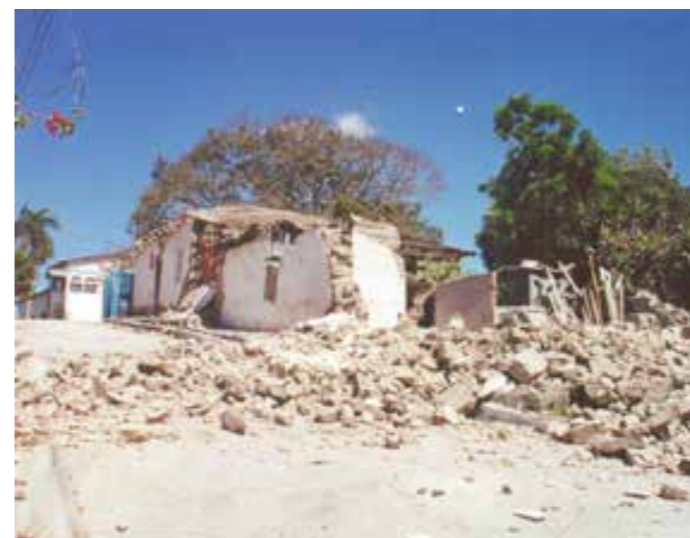
Figura 130. Daños observados durante los sismos del 2001<sup>60</sup>  
Fuente: Earthquake Engineering Research Institute, 2001 M 7.7 & M 6.6 El Salvador Series

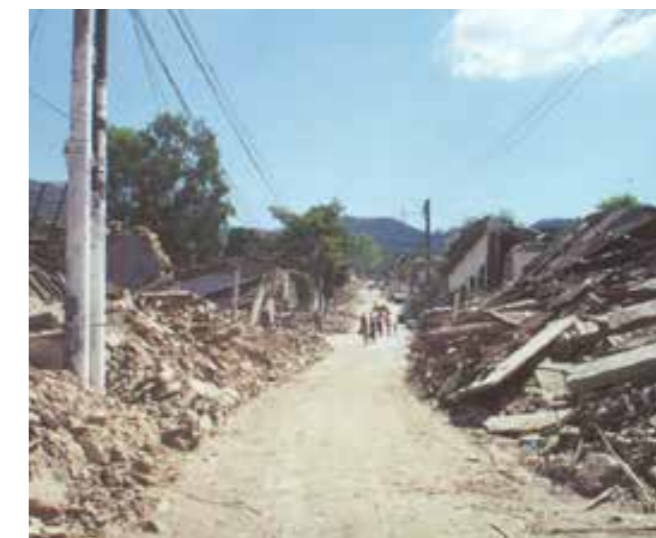
Figura 131. Daños observados durante los sismos del 2001<sup>60</sup>  
Fuente: Earthquake Engineering Research Institute, 2001 M 7.7 & M 6.6 El Salvador Series

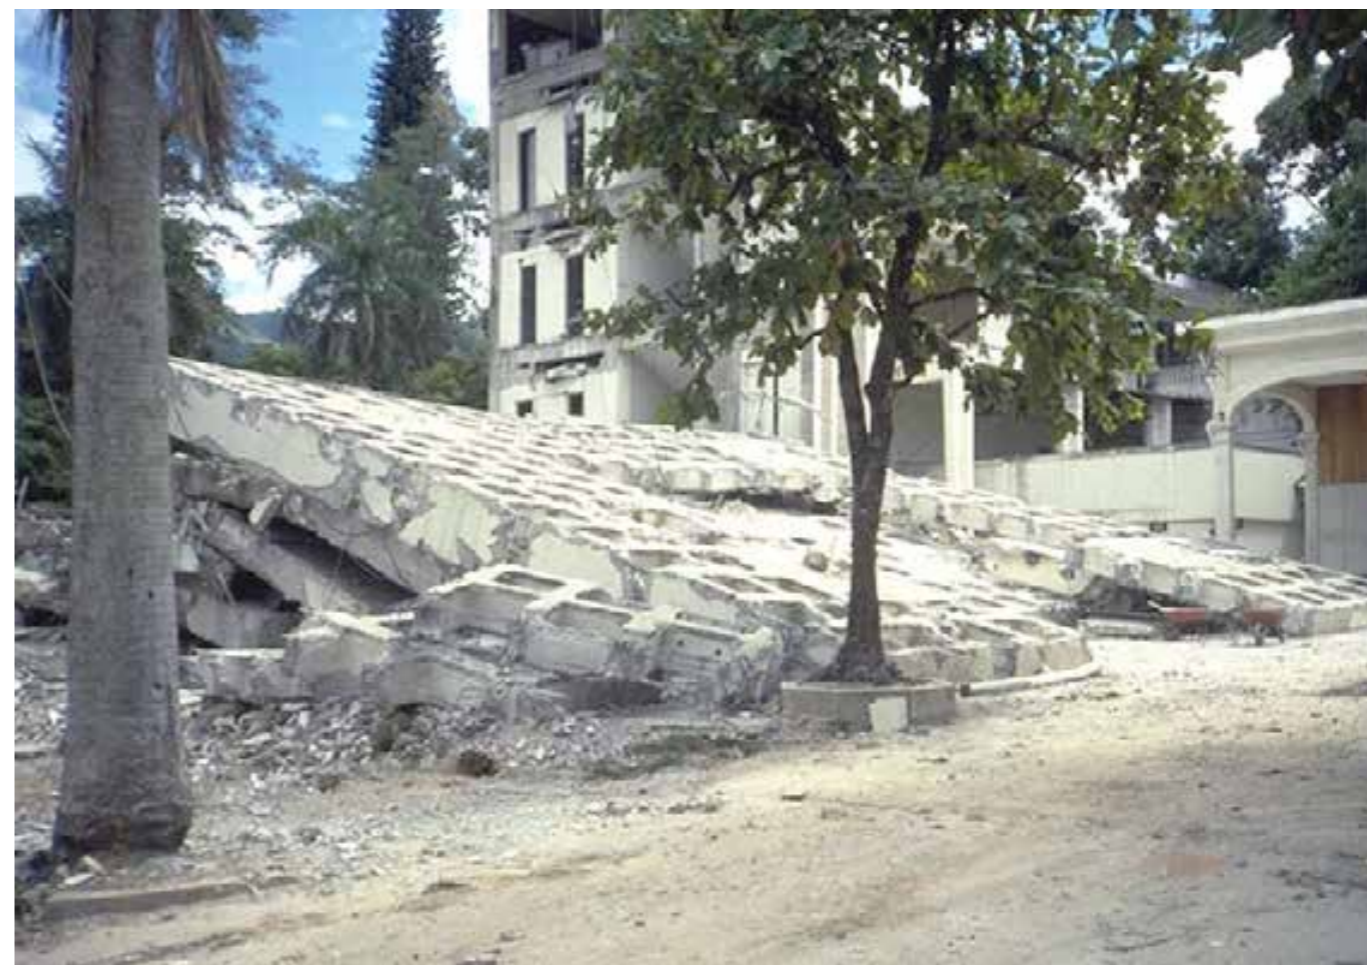
Figura 132. Daños observados durante el sismo de 1986, M5.7 – San Salvador  
Fuente: Earthquake Engineering Research Institute, 2001 M 7.7 & M 6.6 El Salvador Series

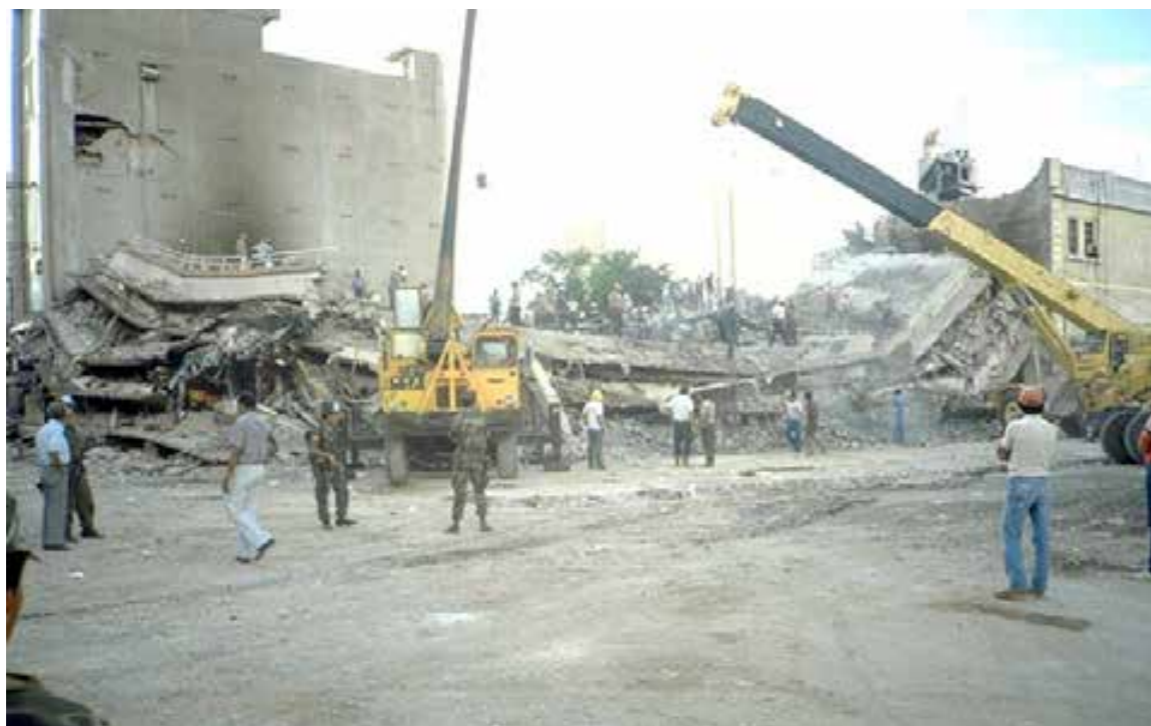
Figura 133. Daños observados durante el sismo de 1986, M5.7 – San Salvador<sup>61</sup>  
Fuente: Olson, Robert A. Collection. Earthquake Engineering Online Archive, National Information Service for Earthquake Engineering, EERC, University of California, Berkeley

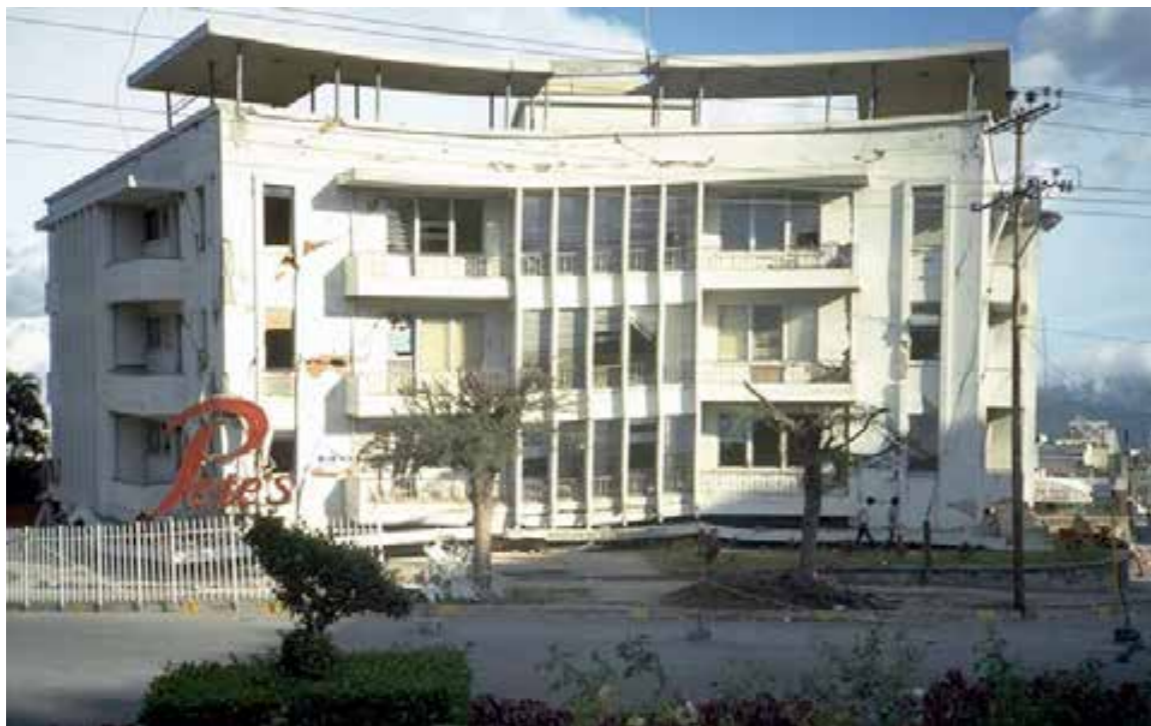
Figura 134. Daños observados durante el sismo de 1986, M5.7 – San Salvador<sup>61</sup>  
Fuente: Olson, Robert A. Collection. Earthquake Engineering Online Archive, National Information Service for Earthquake Engineering, EERC, University of California, Berkeley

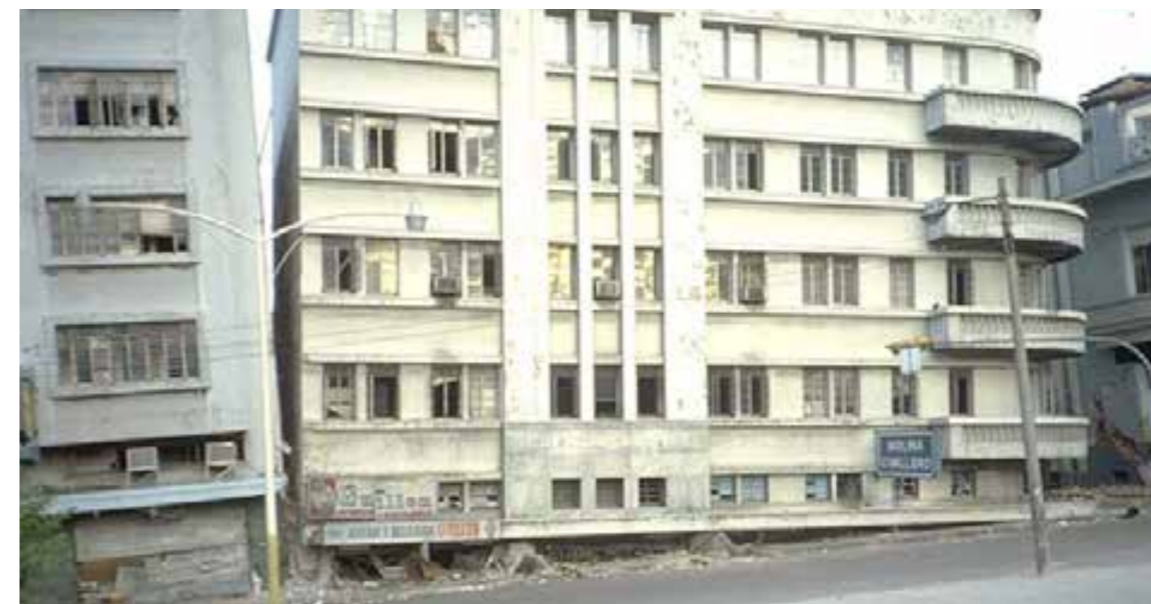
Figura 135. Daños observados durante el sismo de 1986, M5.7 – San Salvador<sup>61</sup>  
Fuente: Olson, Robert A. Collection. Earthquake Engineering Online Archive, National Information Service for Earthquake Engineering, EERC, University of California, Berkeley

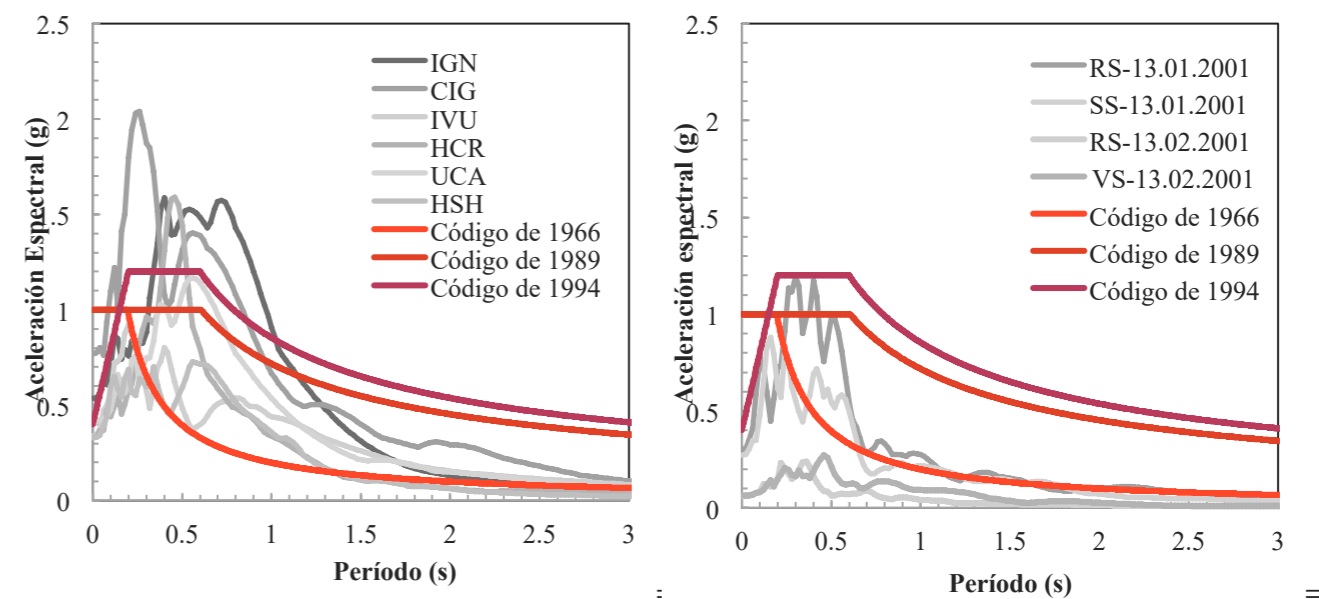
Figura 136. Espectros de diseño elástico de los códigos de diseño de 1966, 1989 y 1994, comparado con los espectros de respuesta elásticos obtenidos para el sismo de octubre de 1986 en las estaciones IGN, CIG, IVU; HCR, UCA y HSH ubicadas en el Área Metropolitana de San Salvador (AMSS), para un 5 % de amortiguamiento<sup>64</sup> (izq) y los espectros de respuesta elásticos obtenidos para los sismos de enero y febrero 2001 en las estaciones RS, SS y VS, ubicadas en el AMSS para un 5 % de amortiguamiento.<sup>64</sup> Fuente: Modificado de Kattan Jokisch, C. (2010)

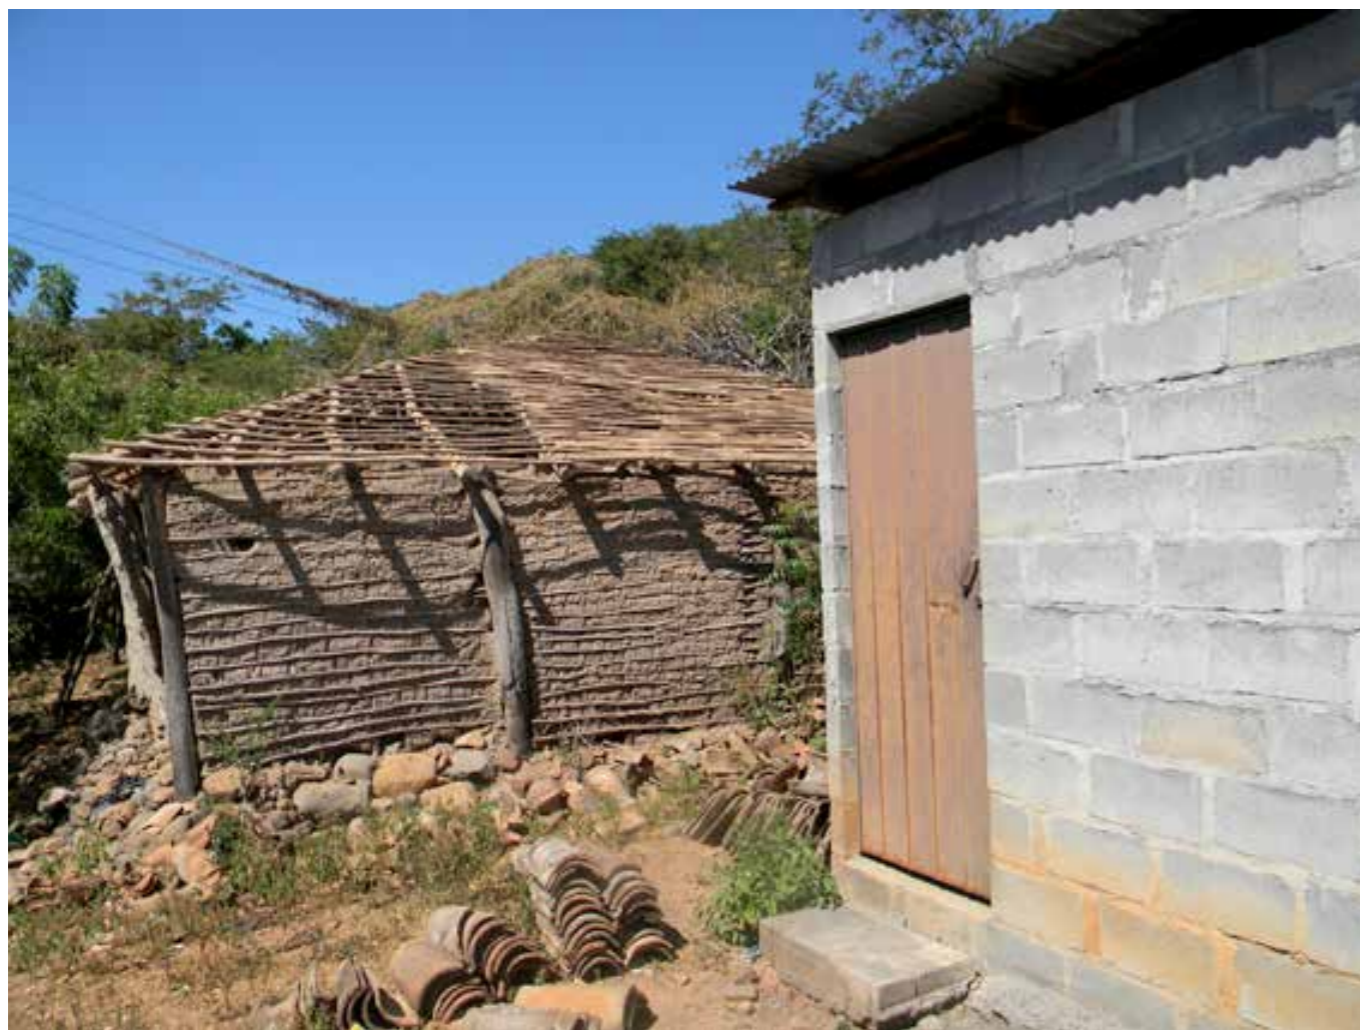
Figura 137. Daños observados en viviendas de adobe y mampostería reforzada durante enjambre sísmico en El Carmen, La Unión, noviembre - diciembre del 2011 (Magnitud máxima Mw 4.9)<sup>66</sup>

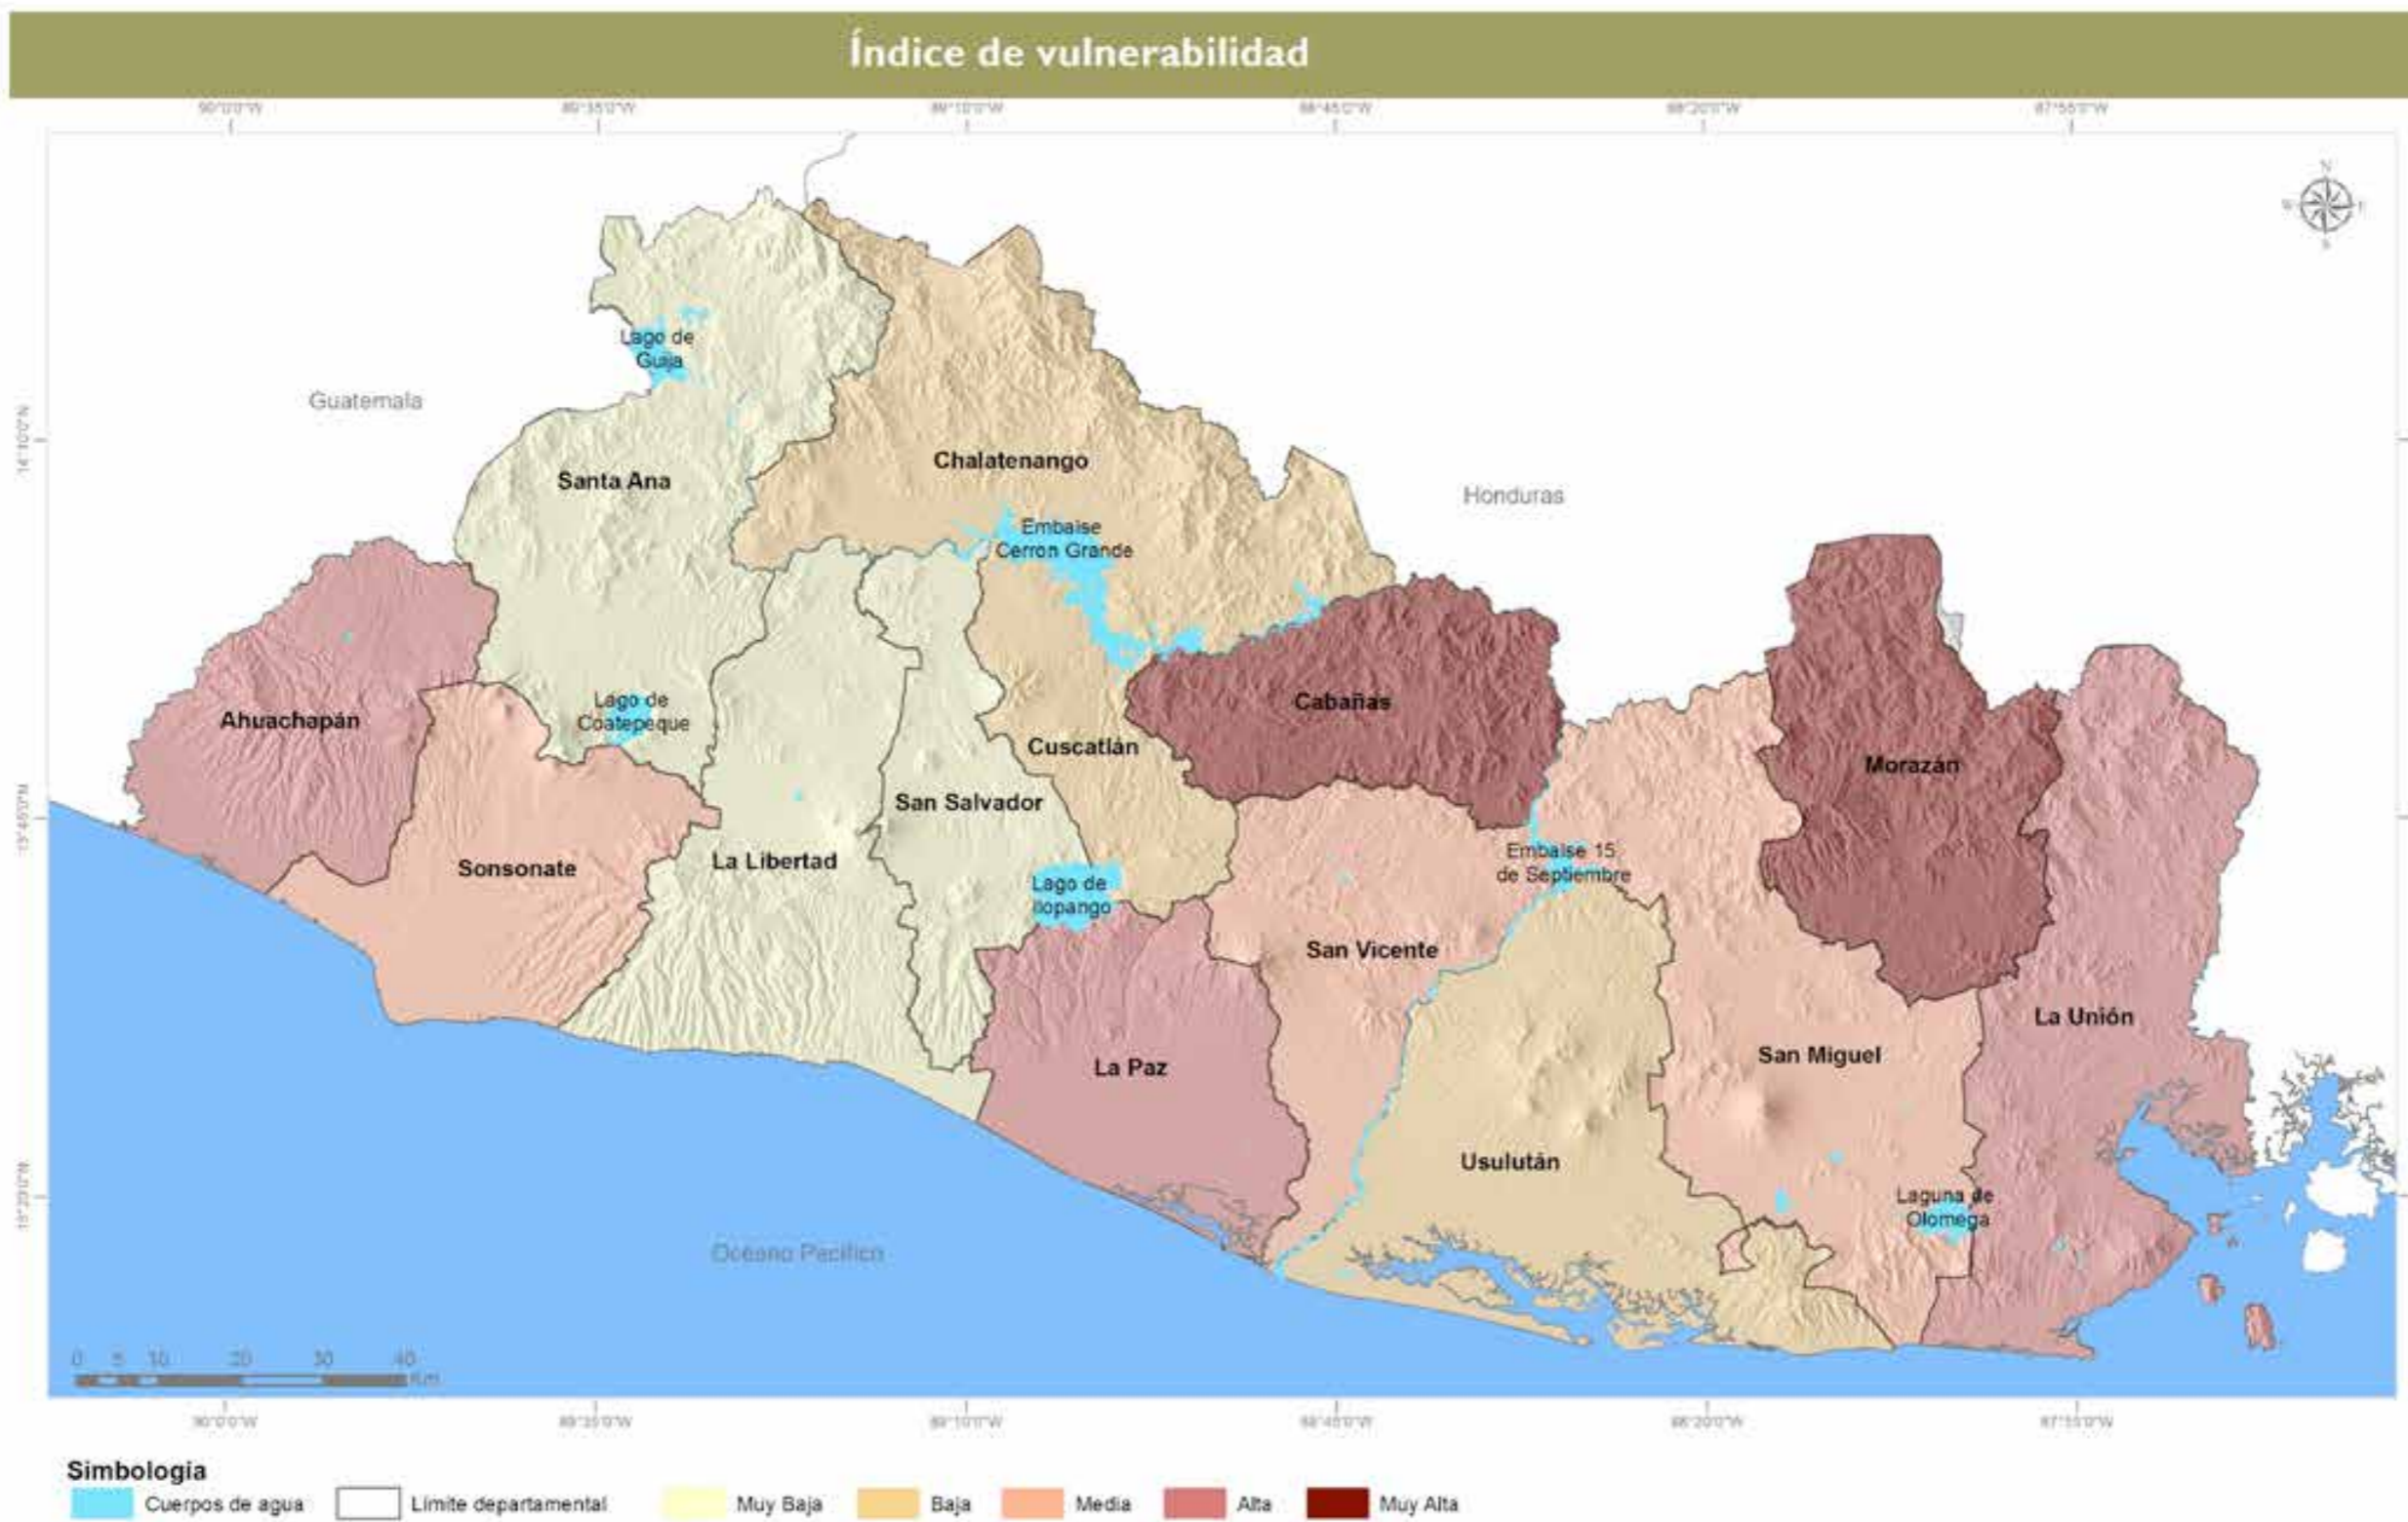
Figura 142. Mapa de índice de vulnerabilidad por departamento<sup>69</sup>  
 Fuente: Elaboración con datos de *National Disaster Preparedness Baseline Assessment: El Salvador*

El índice de vulnerabilidad se refiere a las características y circunstancias de una comunidad, sistema o activo que lo hace susceptible a los efectos dañinos de una amenaza determinada. Las áreas con mayores puntajes del índice de vulnerabilidad son más susceptibles a sufrir daño ante las amenazas, a menudo, carecen de los recursos necesarios para prepararse adecuadamente, responder y recuperarse de los desastres. La figura 142 muestra los índices de vulnerabilidad por departamento.

En El Salvador, Cabañas (1 de 14) no sólo representa la mayor vulnerabilidad general, sino que también ocupa el lugar más alto en las limitaciones económicas y el estrés ambiental, y exhibe una alta vulnerabilidad al acceso al agua limpia, desigualdad de género y vulnerabilidad al acceso a la información. Morazán (2 de 14) y Ahuachapán (3 de 14) muestran distribuciones similares, fuertemente influenciadas por la vulnerabilidad al acceso a la información, la desigualdad de género y las presiones demográficas. Estas sensibilidades se traducen en una mayor susceptibilidad a los impactos de las amenazas como resultado de limitados recursos económicos, incapacidad para acceder y comprender información vital de emergencia, servicios de agua y saneamiento comprometidos, grandes cambios en la población y diferencias de acceso, servicios y oportunidades.

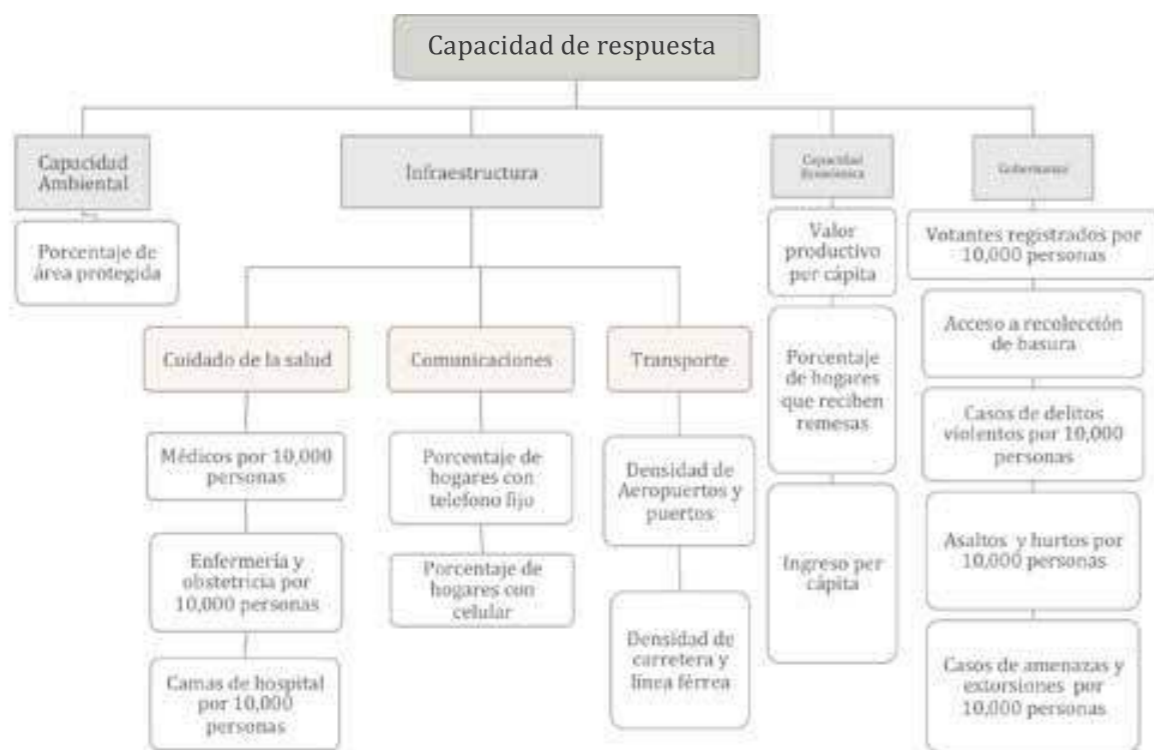
Figura 143. Subcomponentes del índice de capacidad de respuesta y sus indicadores <sup>69</sup>  
Fuente: Elaboración con datos de National Disaster Preparedness Baseline Assessment: El Salvador

El índice de capacidad de respuesta se estimó considerando cuatro subcomponentes: gobernabilidad, infraestructura, capacidad económica y capacidad ambiental, y se calculó utilizando un promedio ponderado (ver figura 143). La ponderación de la gobernanza fue del 30 %, de la infraestructura al 30 %, de la capacidad económica del 30 % y de la capacidad ambiental del 10 %. La figura 144 muestra los índices de capacidad de respuesta por departamento, la figura 143 muestra el aporte de los subcomponentes a la estimación del índice.

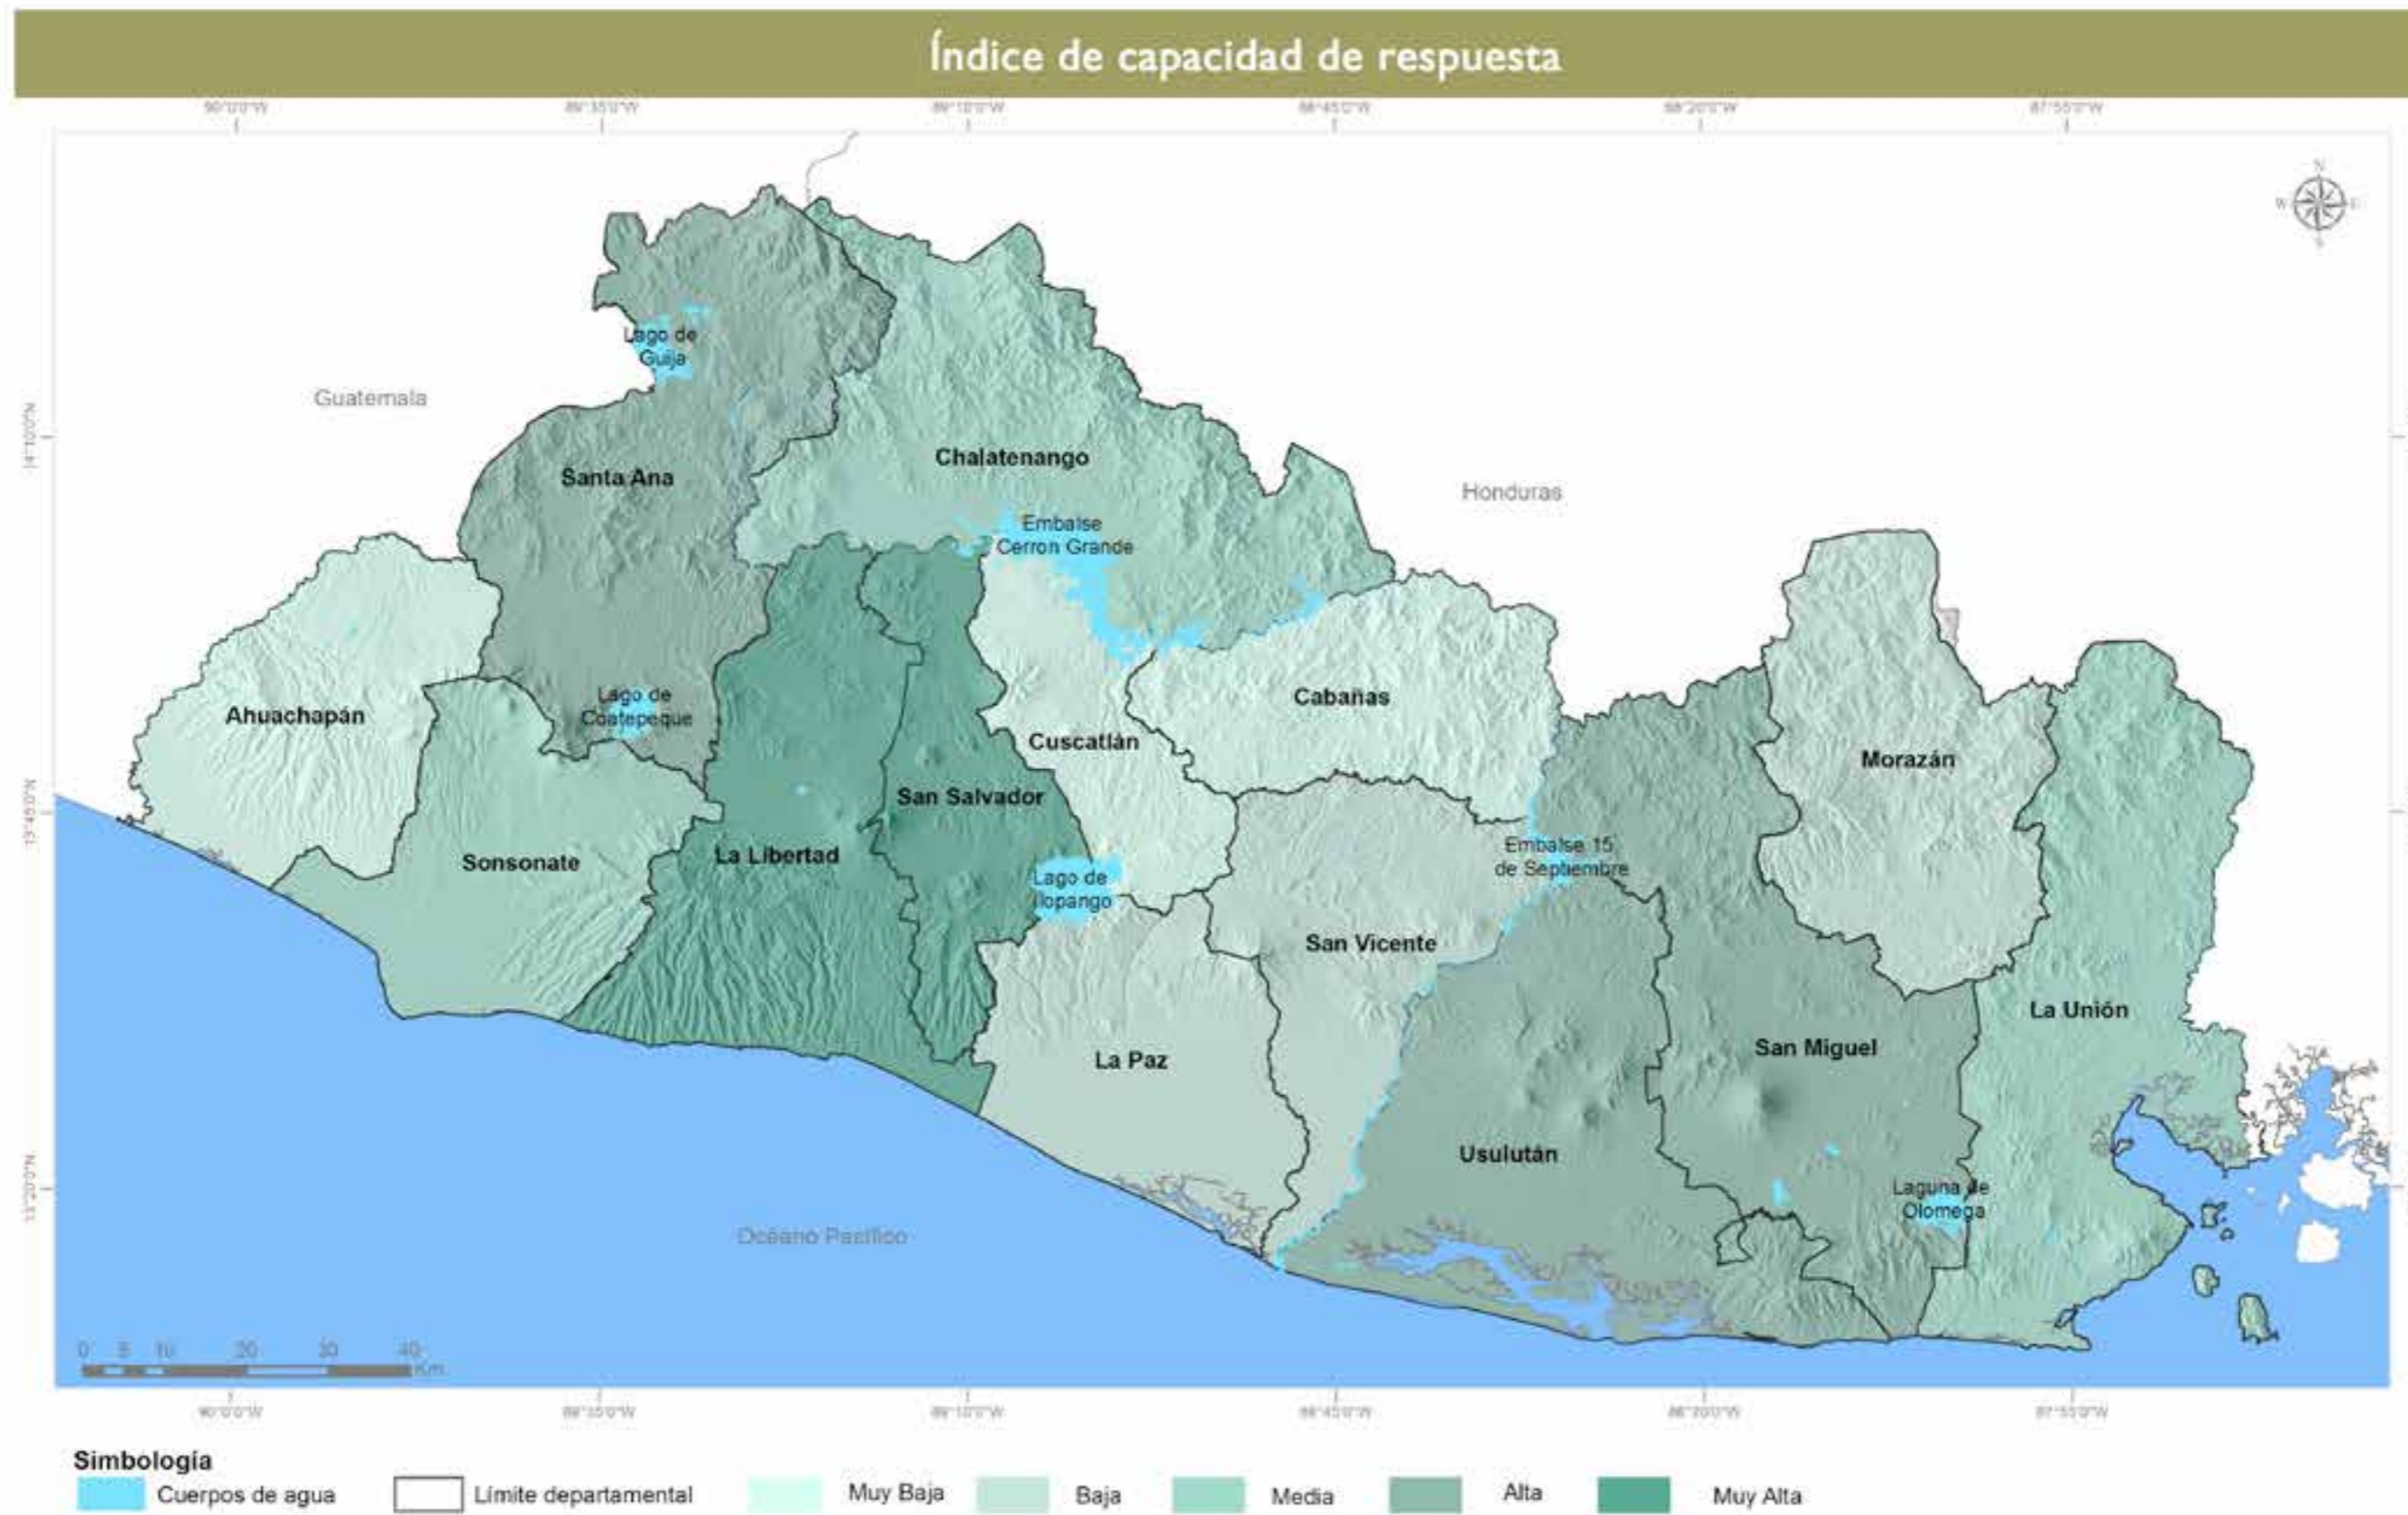
Figura 145. Mapa de índice de capacidad de respuesta por departamento<sup>69</sup>  
 Fuente: Elaboración con datos de *National Disaster Preparedness Baseline Assessment: El Salvador*
