## Informe Nacional del Estado de los Riesgos y Vulnerabilidades

Ministerio de Medio Ambiente y Recursos Naturales (MARN)

El Salvador, Centroamérica

San Salvador, octubre del 2017

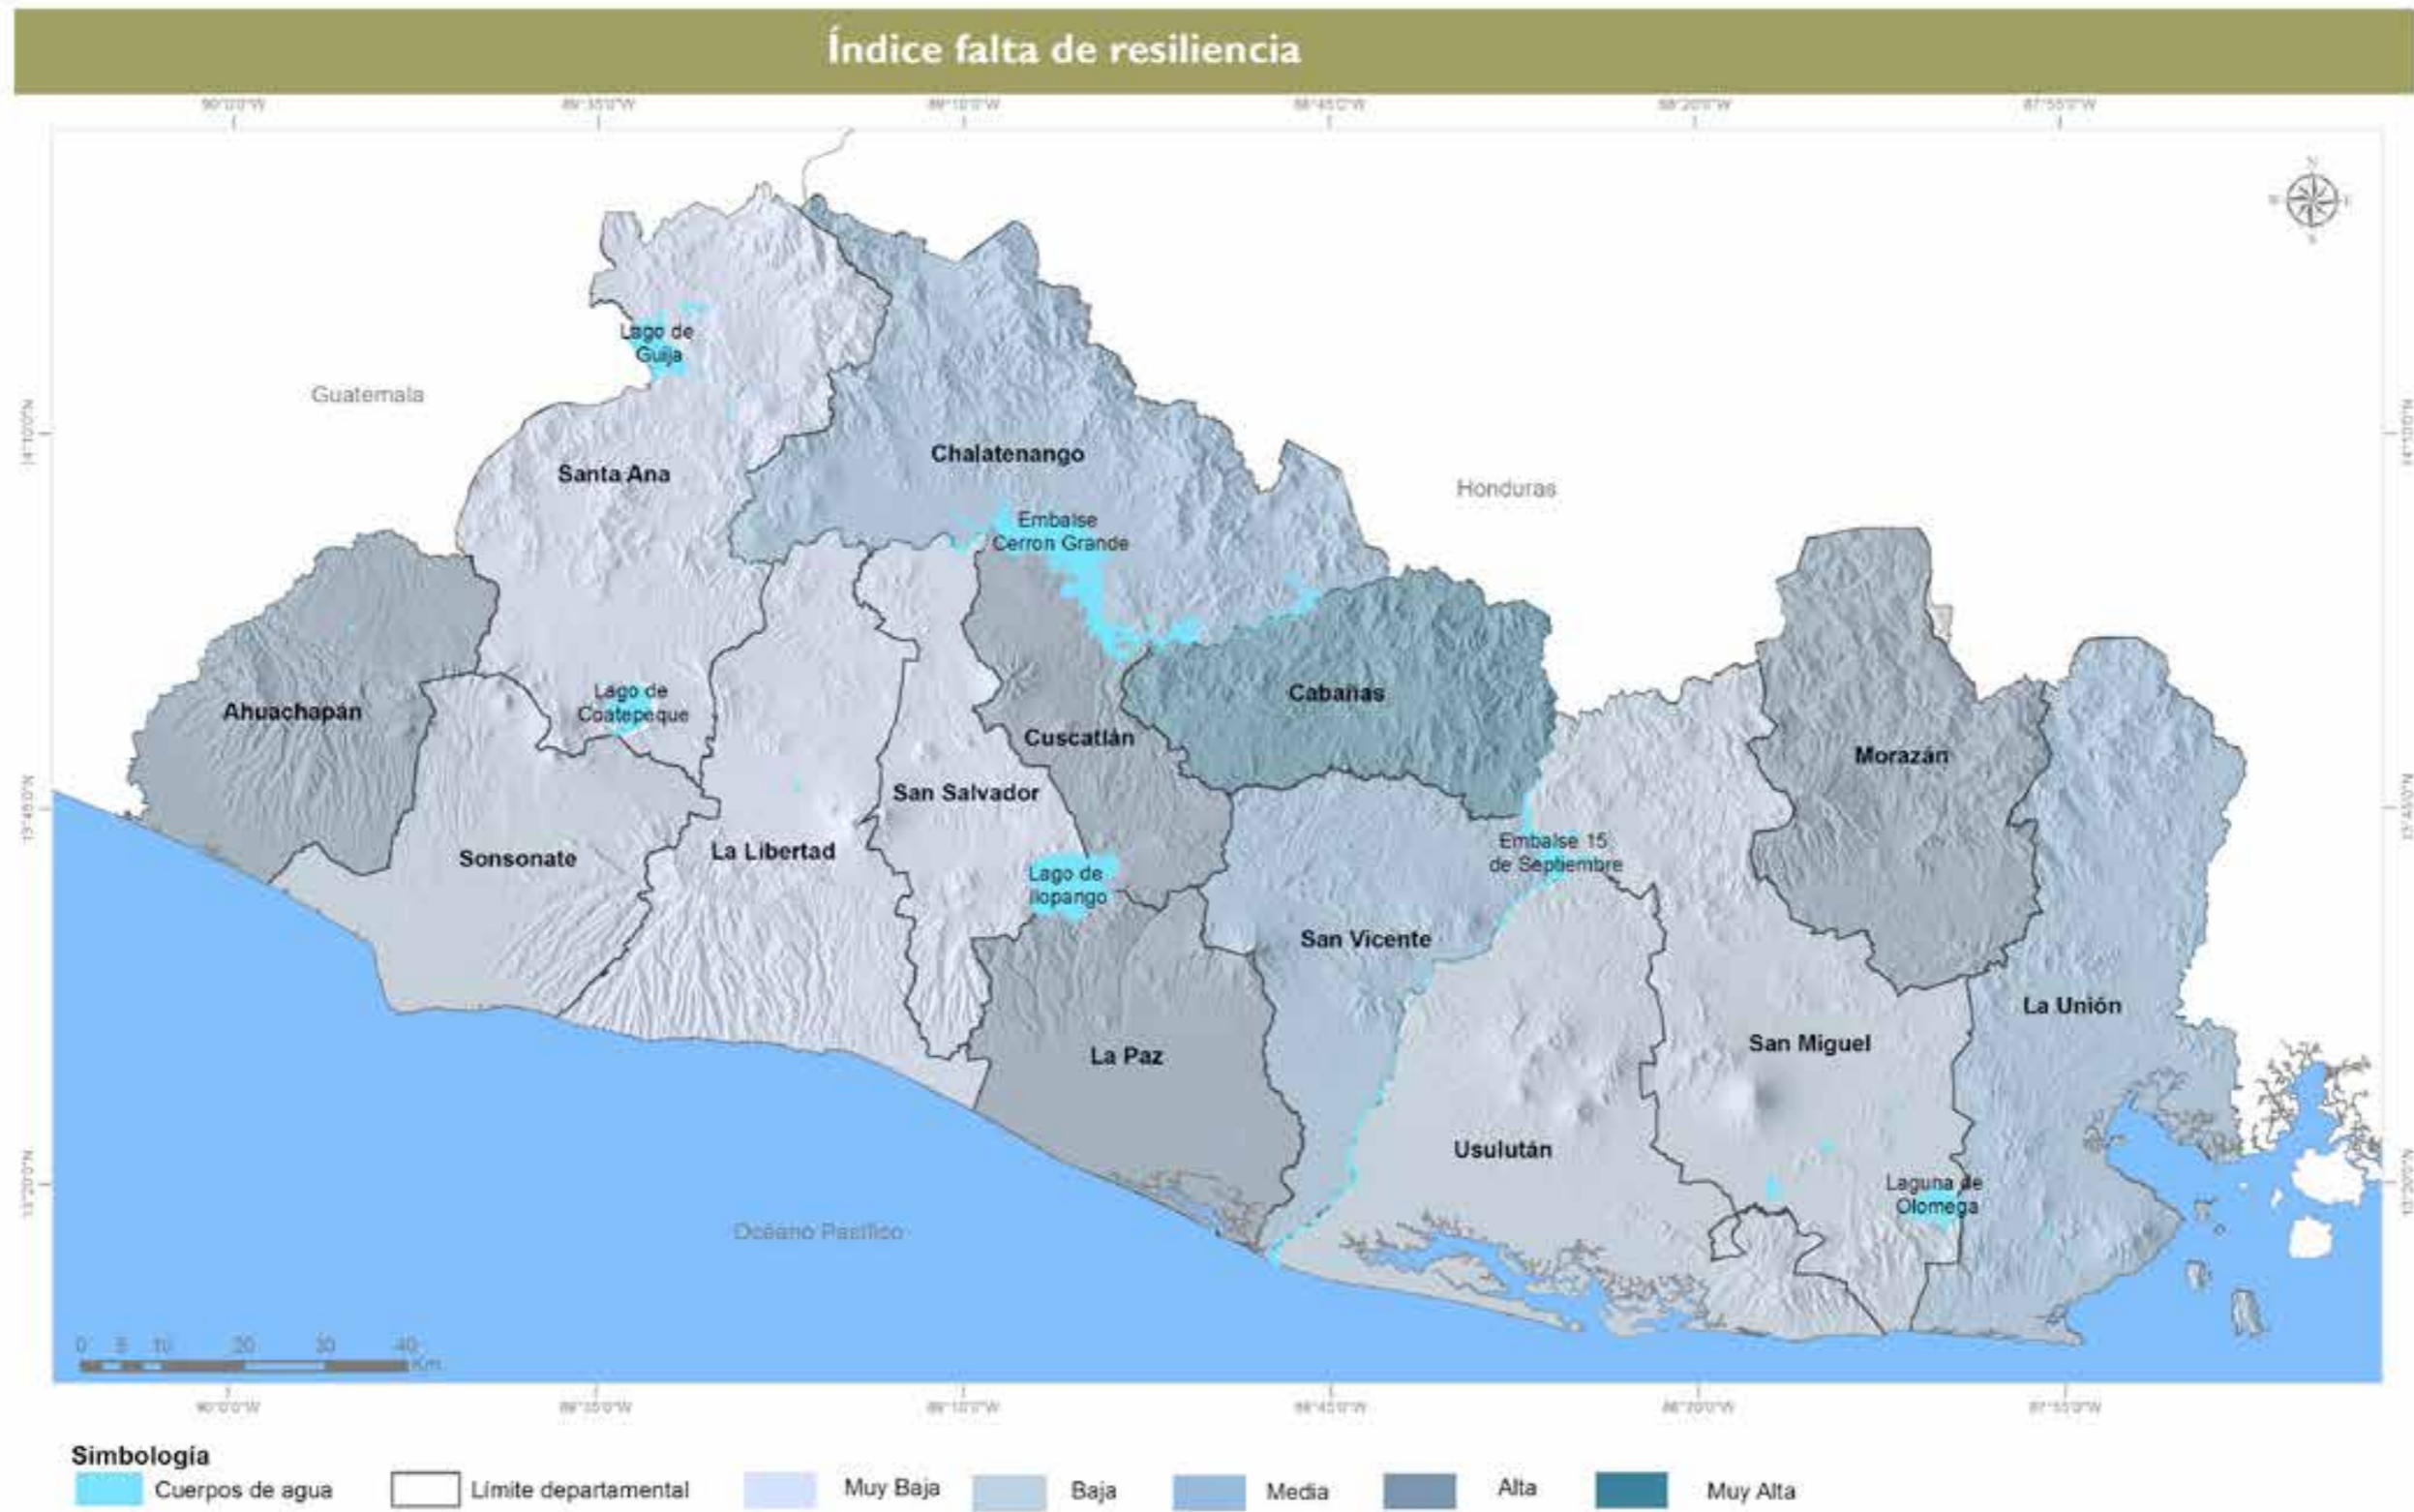
Figura 146. Mapa de índice de falta de resiliencia por departamento<sup>69</sup>  
 Fuente: Elaboración con datos de *National Disaster Preparedness Baseline Assessment: El Salvador*

$$\text{Índice de falta de resiliencia} = (V + (1-CC)) / 2$$

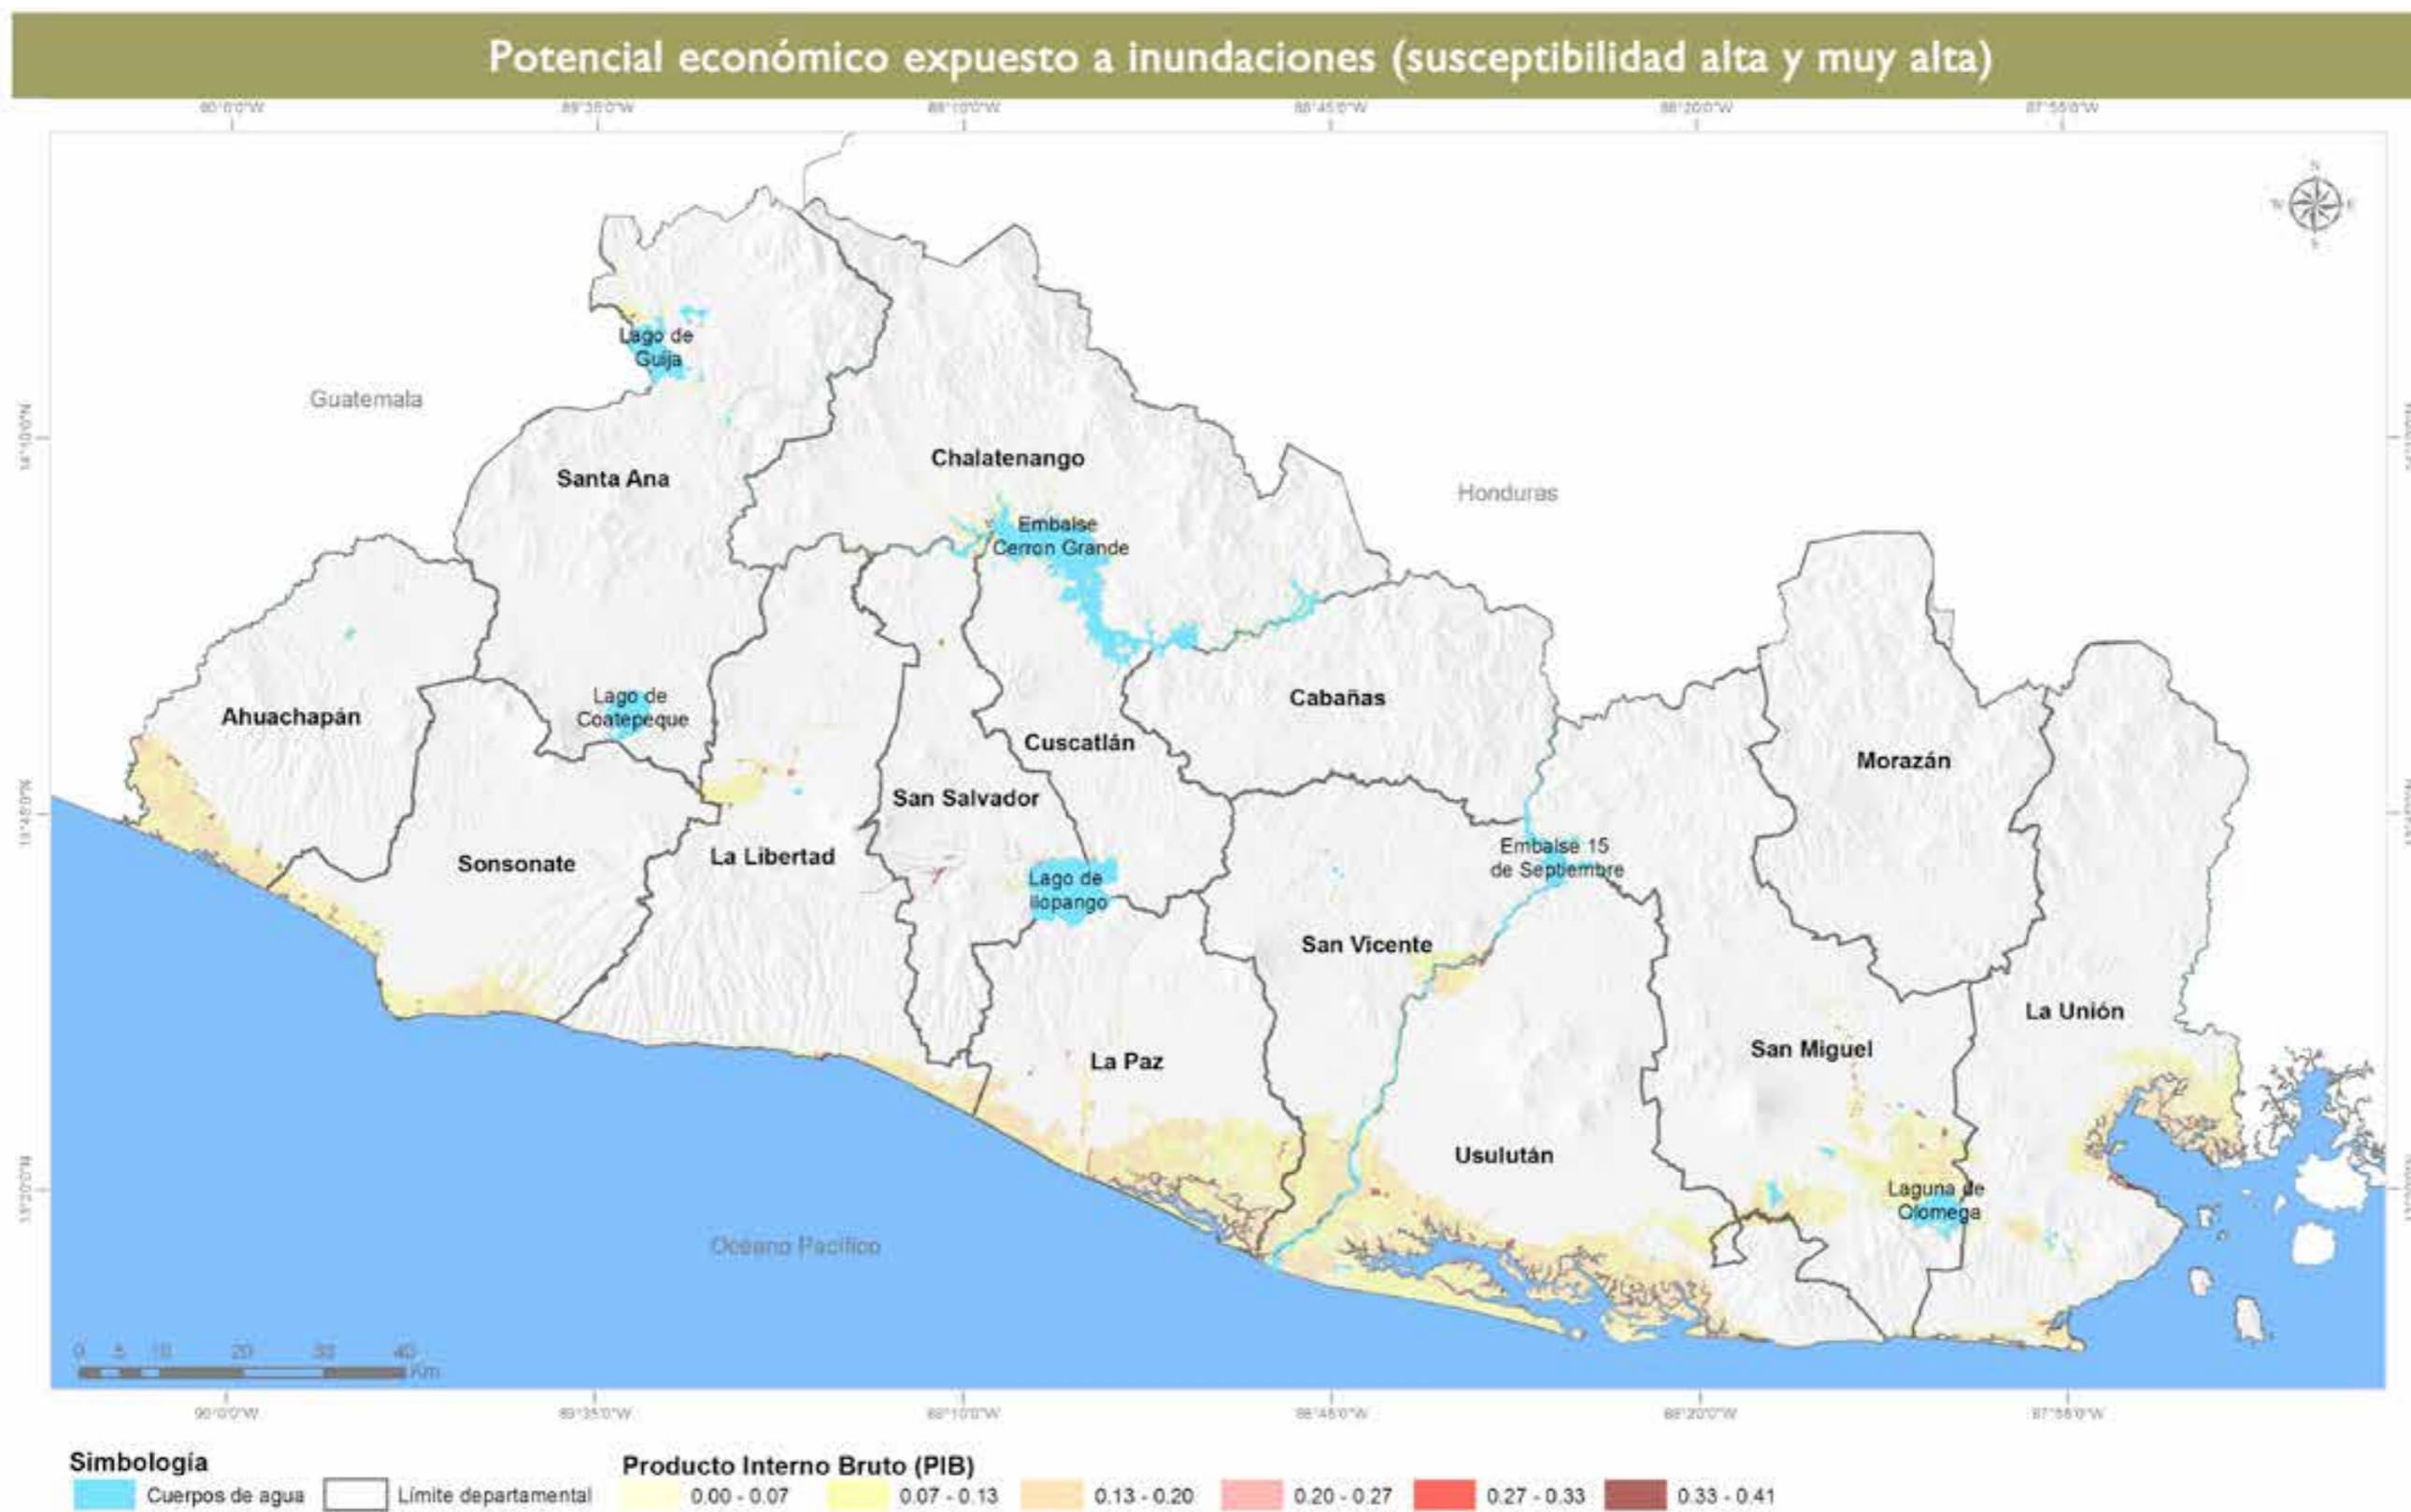
Figura 153. Mapa de potencial económico expuesto a susceptibilidad a inundaciones alta y muy alta  
Fuente: Elaboración propia MARN

Las figuras 153, 154 y 155 muestran el potencial económico, calculado a partir del producto interno bruto según el origen de la producción, las actividades económicas, y la cobertura y uso del suelo, expuesto a susceptibilidad a deslizamientos, inundaciones y amenaza alta y muy alta, respectivamente.

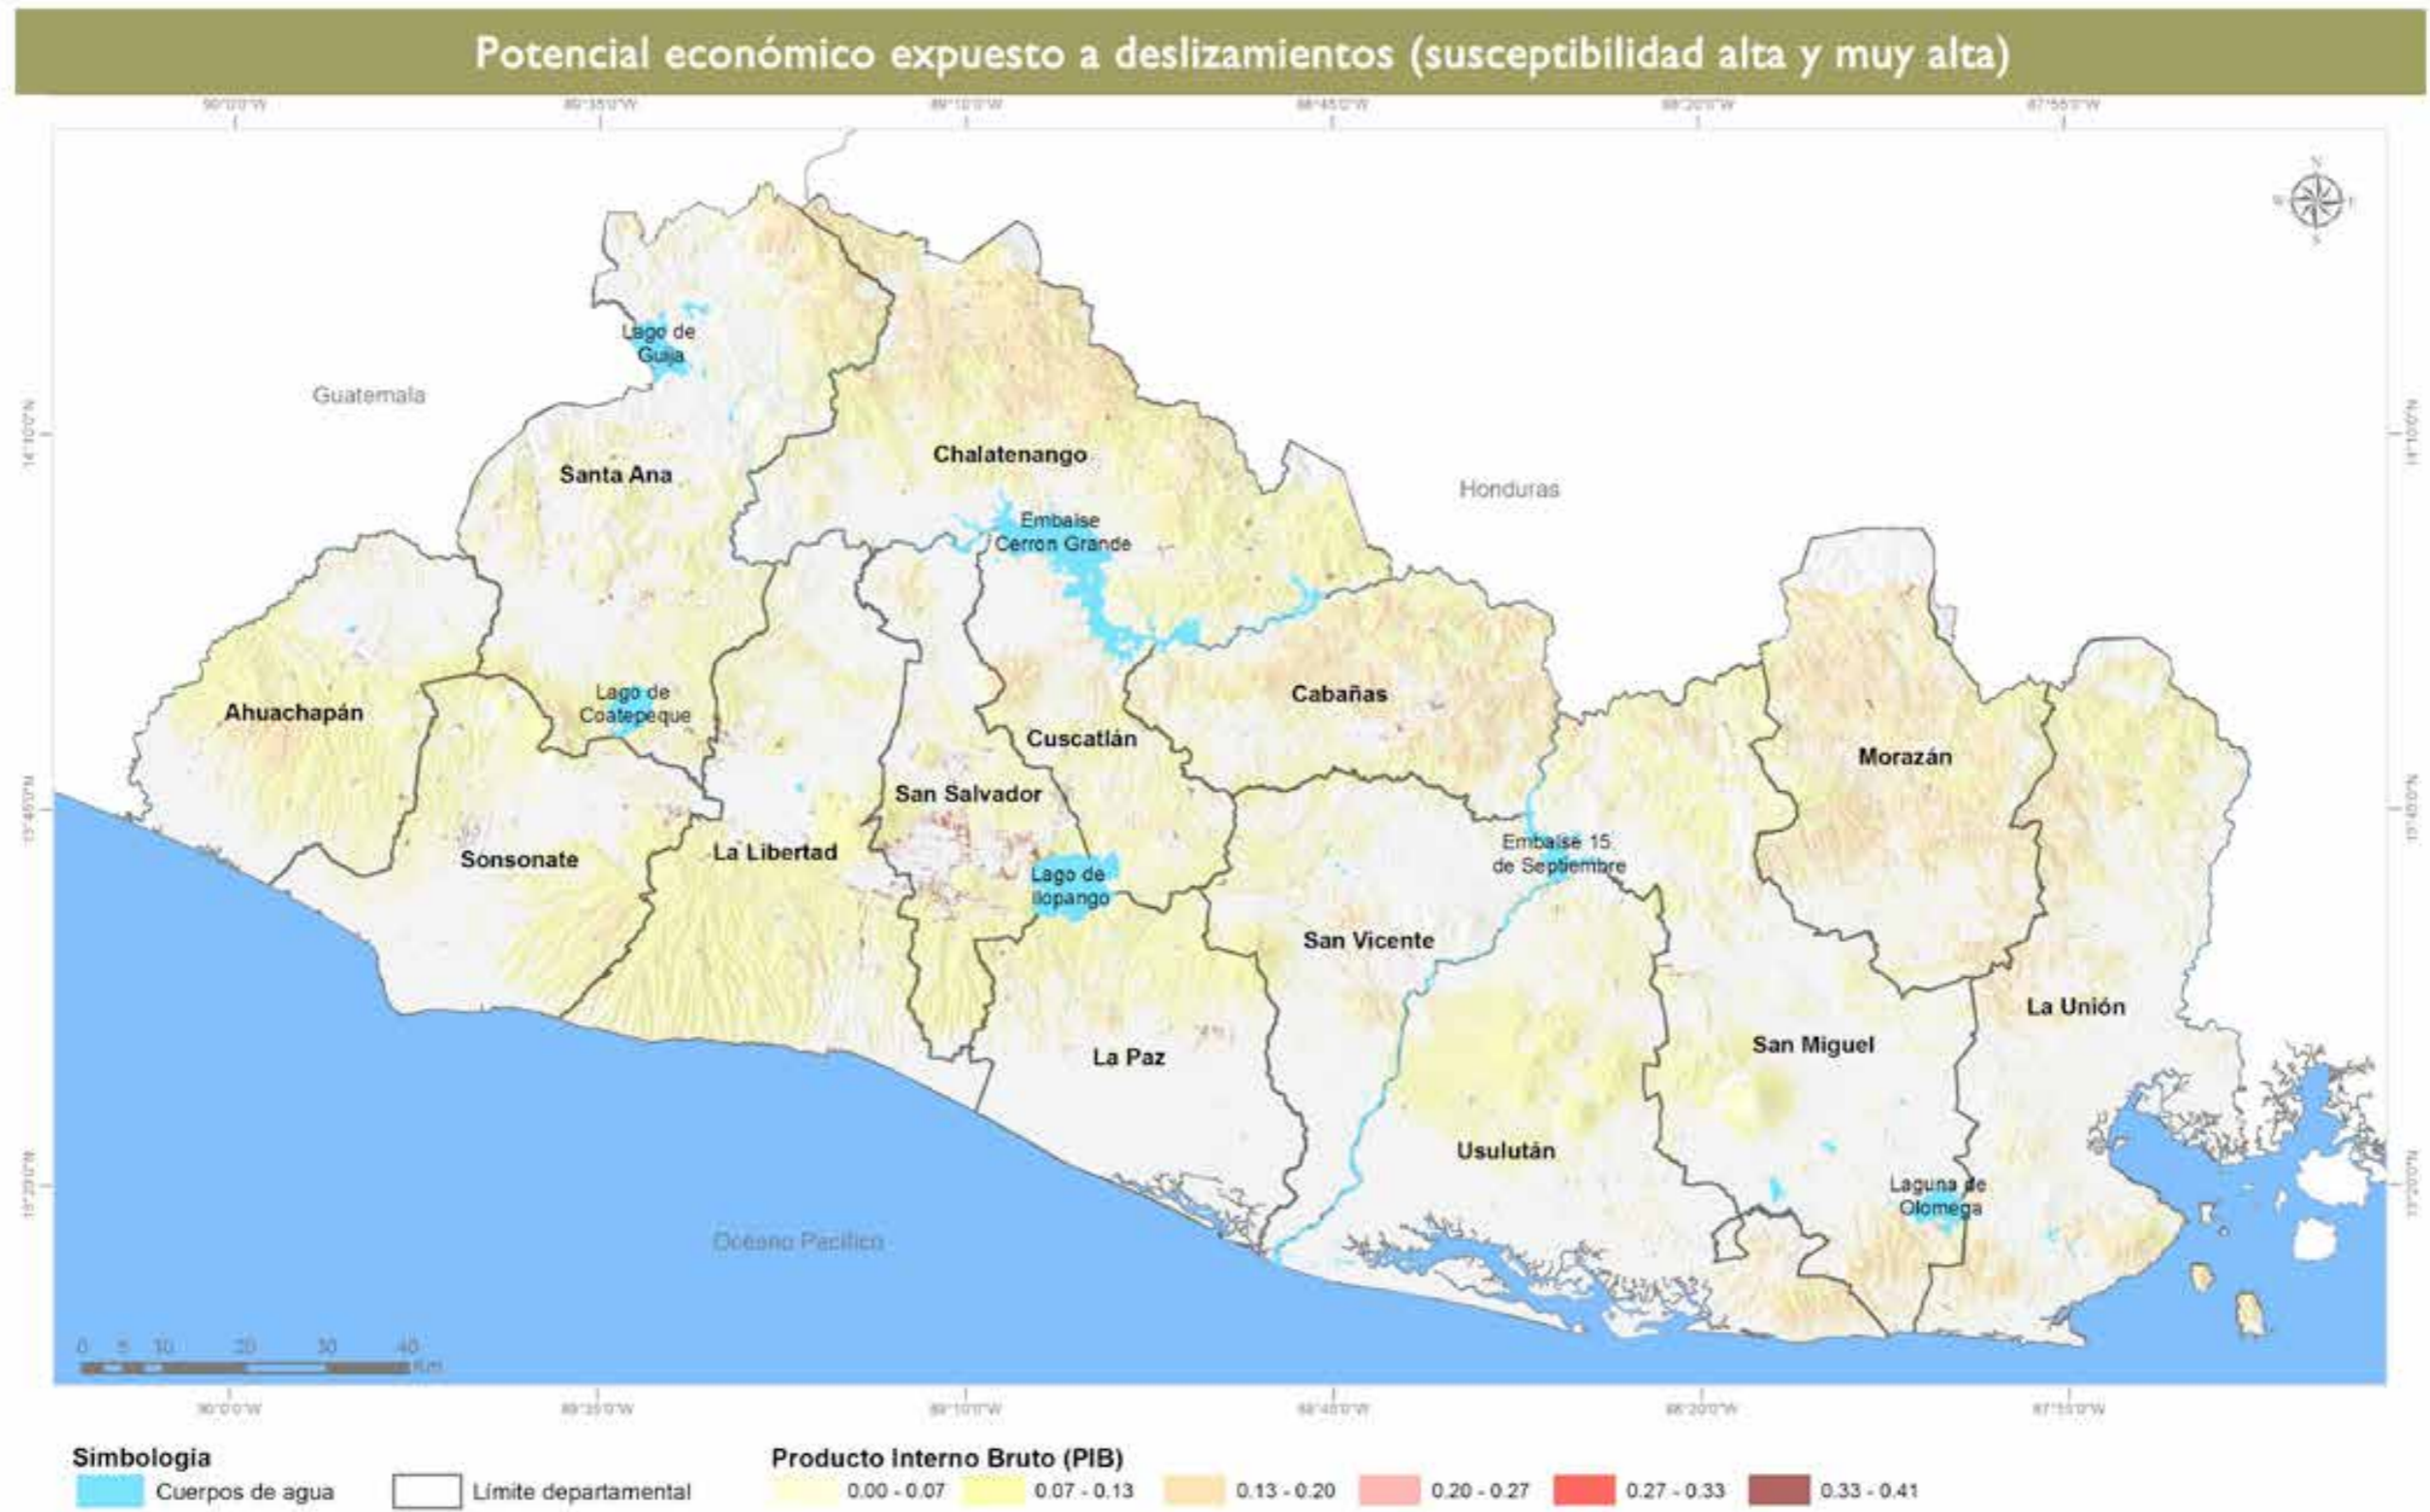
Figura 154. Mapa de potencial económico expuesto a susceptibilidad a deslizamientos alta y muy alta  
Fuente: Elaboración propia MARN

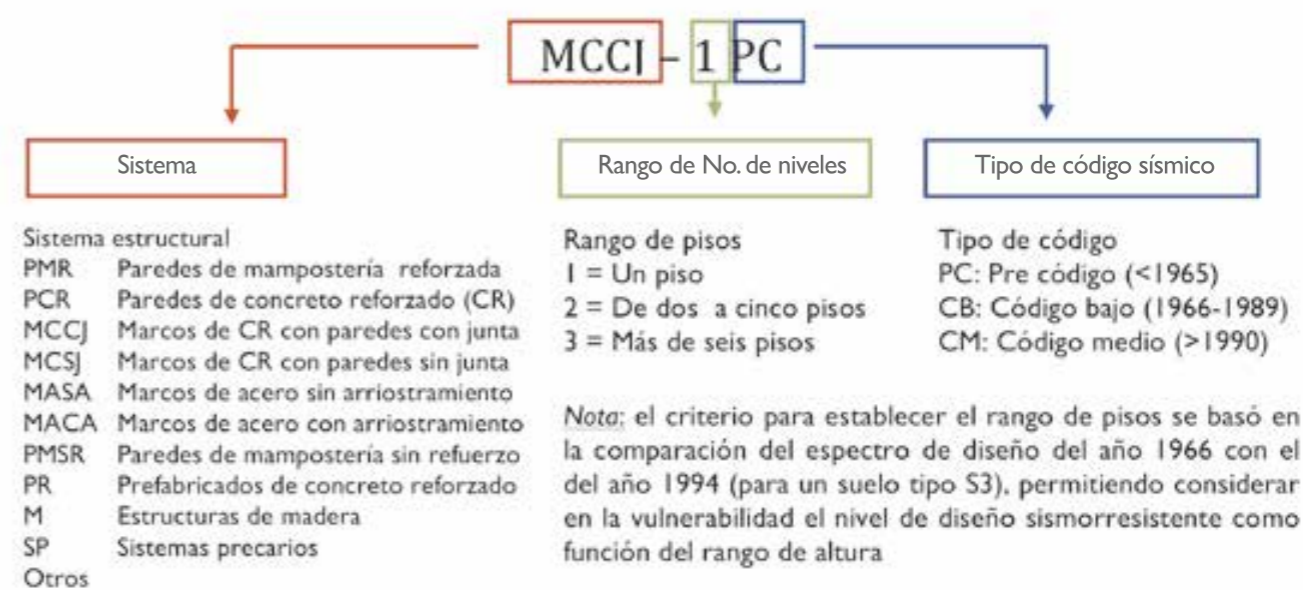
Figura 165. Codificación básica de tipologías constructivas  
Fuente: Modelación probabilista de escenarios de riesgo sísmico para el Área Metropolitana de San Salvador, 2012

La figura 164 muestra algunos resultados de la investigación de campo para todos los portafolios. La asignación del código de las tipologías se basó en el sistema estructural, el número de pisos y el año de construcción (figura 165).

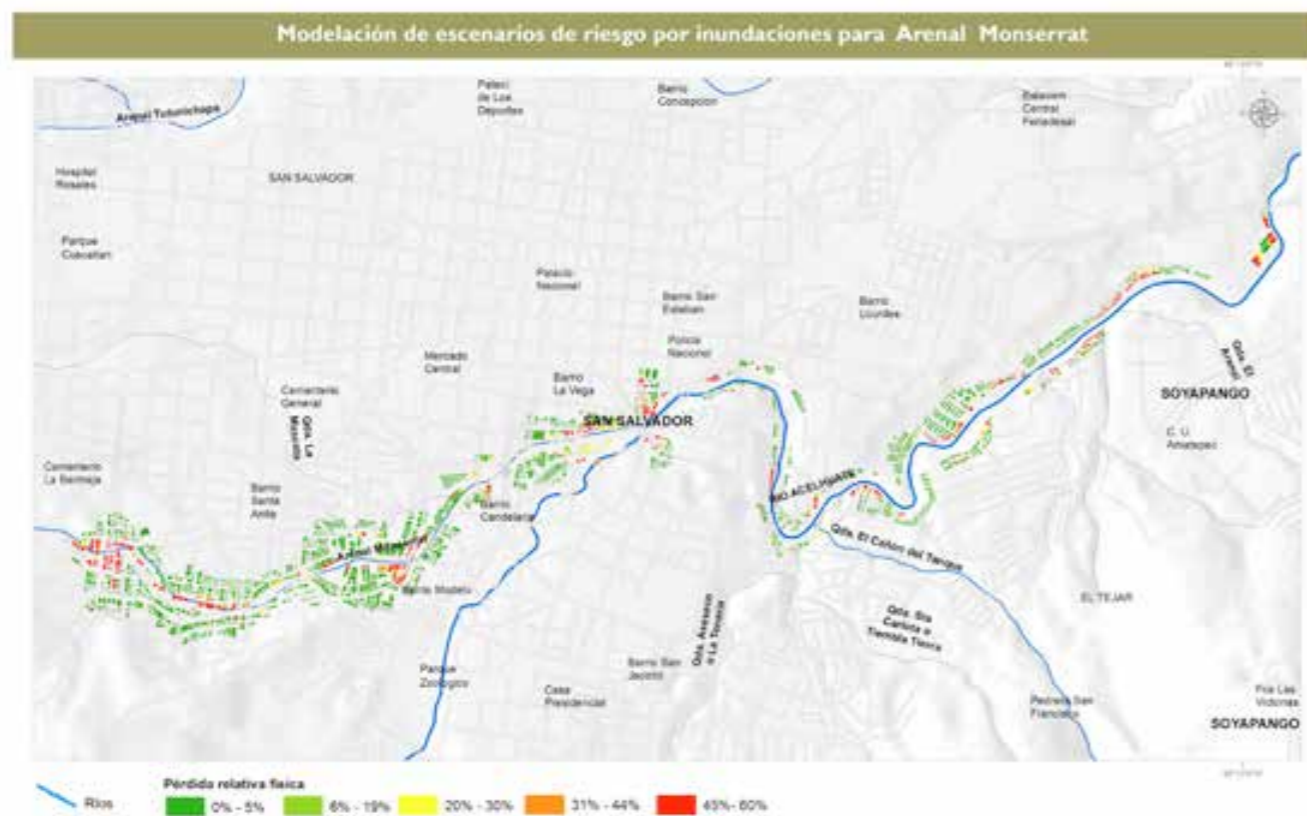
La figura 177 muestra la pérdida relativa física de los tres tramos analizados en el río Arenal Monserrat-Acelhuate. Debido al tipo de materiales de construcción, predominantemente de sistema mixto, las pérdidas relativas físicas máximas se han determinado entre el 45 al 60 % y por la complejidad de los sistemas de drenaje, las mayores pérdidas no necesariamente son las más cercanas al cauce.

Figura 177. Mapa de pérdida relativa física de los tres tramos analizados en el río Arenal de Monserrat-Acelhuate  
Fuente: Análisis de Riesgo por Inundación en Cuencas Prioritarias y Perfil de Riesgo de Inundaciones. Resumen Ejecutivo MARN/BID, enero, 2015

El escenario crítico de riesgo por inundación correspondiente a eventos genera una pérdida económica con un periodo de retorno de 100 años (de la curva de PML). Para este escenario crítico de riesgo en la zona o tramo tres, (desde la bóveda de la 10ª avenida sur en el barrio La Vega, hasta el sitio conocido como puente Eureka en el bulevar del Ejército Nacional), corresponde a una lluvia concentrada, en la cuenca durante un día, a un periodo de retorno de 200 años y una profundidad de precipitación máxima espacial de 308.16 mm durante el día del evento. Las pérdidas económicas esperadas serían de USD\$ 3.2 millones en la cuenca; un total esperado de 1,500 personas afectadas, 352 edificaciones afectadas y 51 edificaciones destruidas.

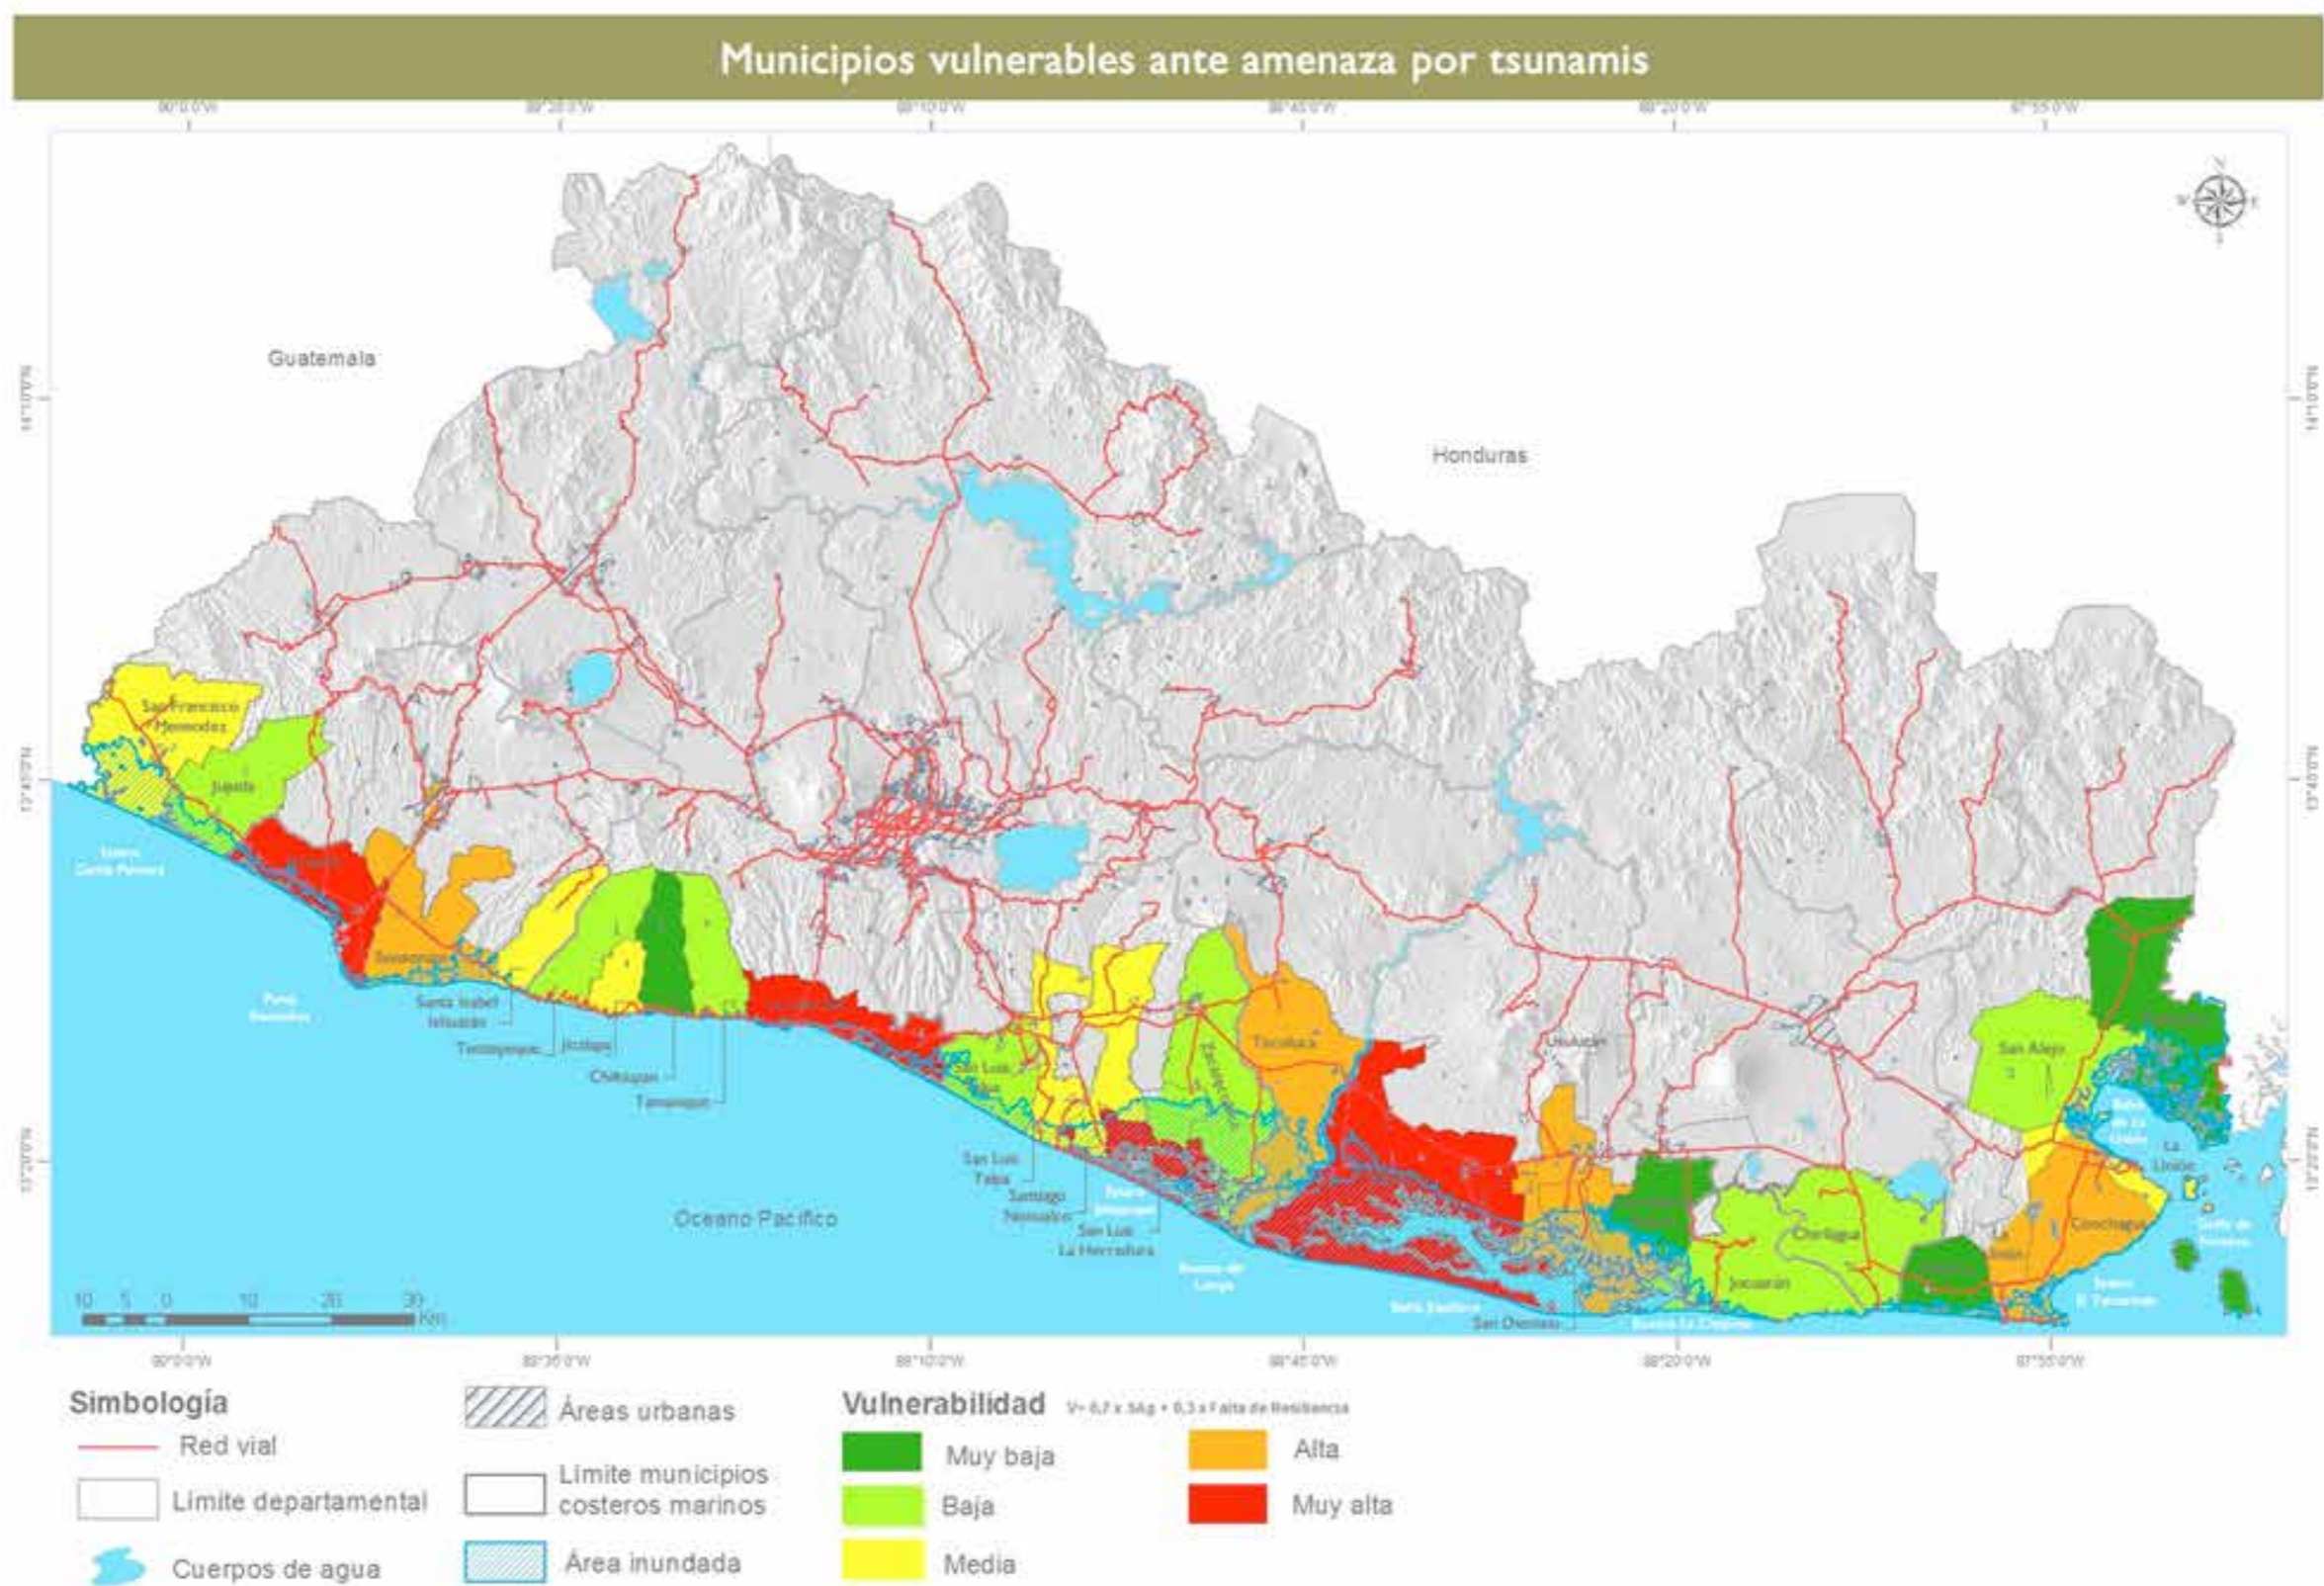
Figura 178. Mapa de municipios vulnerables ante amenaza por tsunamis en El Salvador

En la figura 178 se presentan los municipios más vulnerables de acuerdo con todos los elementos antes mencionados. El mapa de riesgo agregado por tsunami a escala nacional (figura 179) muestra, con base en una escala de colores, el nivel de riesgo asociado a la combinación de la peligrosidad y la vulnerabilidad. De esta manera es posible identificar los puntos críticos más importantes considerados como de alto riesgo: el municipio de Acajutla, en Sonsonate; el estero de Jaltepeque; y la bahía de Jiquilisco.

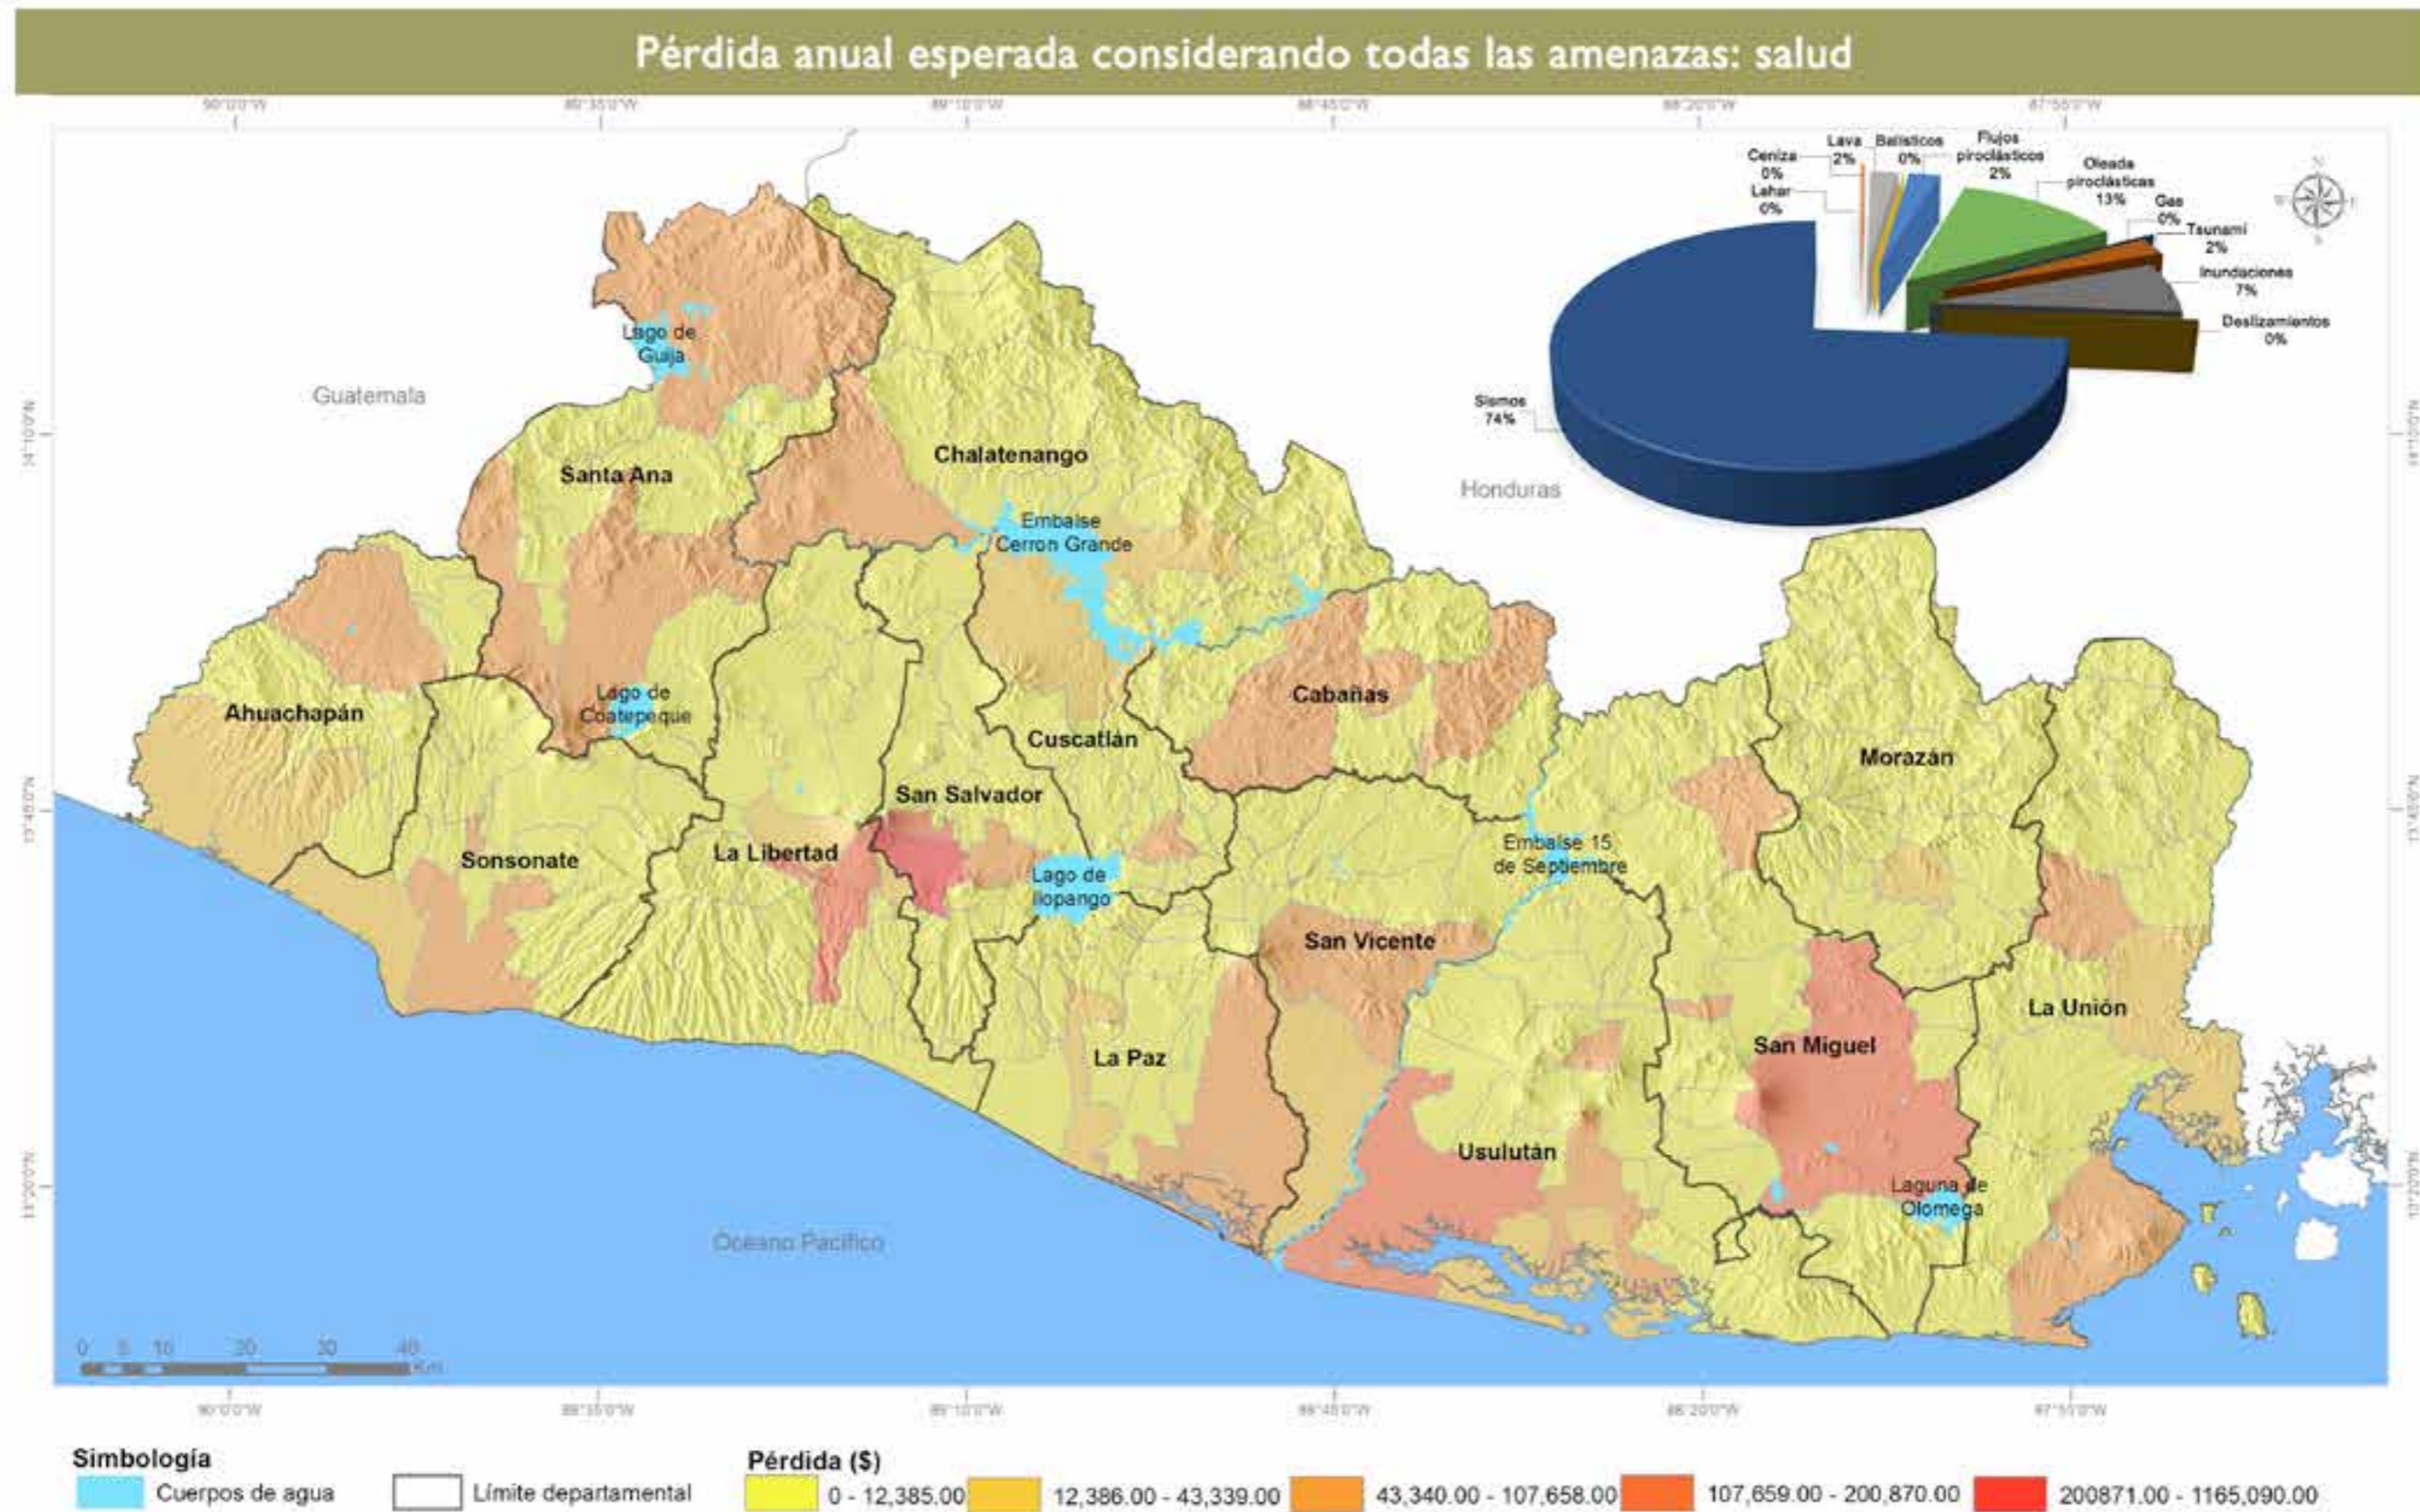
Figura 184. Mapa de pérdida anual esperada para el sector salud considerando todas las amenazas

Esta base de datos de los estimados de AAL generados por el análisis, podrán combinarse de diferente manera a fin de examinar el nivel de riesgo general, cómo se divide ese riesgo entre las amenazas o cuáles componentes de la infraestructura (hospitales, subestaciones eléctricas, etc.) tienen más exposición al riesgo, y cómo se distribuye el riesgo por diferentes partes del país. Las figuras 183 a la 185 muestran la pérdida anual esperada (AAL) considerando todas las amenazas para los sectores de educación, salud y obra vial respectivamente. La figura 186 presenta la pérdida anual esperada para todos los sectores (educación, salud, obra vial, energía, agua y saneamiento).
